# Uszkodzenia izolatora przepustowego i awaria transformatora

Tadeusz Glinka, Bronisław Drak, Jan Kapinos

## 2. Przykład awarii izolatora przepustowego i transformatora blokowego [2]

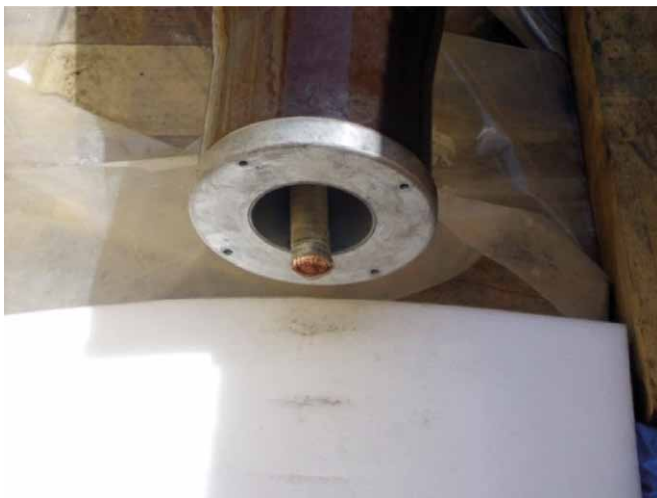
Rys. 5. Widok pierścieni aluminiowych (3) izolatora fazy B1 i izolatora fazy C1

Prąd upływu płynący, przez zwęglony kanał izolacyjny spowodował iskrzenie między wyprowadzeniem fazy B1 (tzw. batem) a aluminiowym pierścieniem dolnym (3) izolatora przepustowego, które rozwinęło się w zwarcie łukowe między fazą B1 i kadzią transformatora. Wewnętrzny pierścień aluminiowy (3) izolatora fazy B1 ma na powierzchni zewnętrznej ślady opalenia, widoczne na rysunku 5. Ten sam pierścień izolatora fazy C1 ma powierzchnię gładką, nieopaloną. Dowodzi to, że w tym miejscu była największa temperatura – było to ognisko eksplozji, która spowodowała powierzchniowe nadtopienia aluminium.

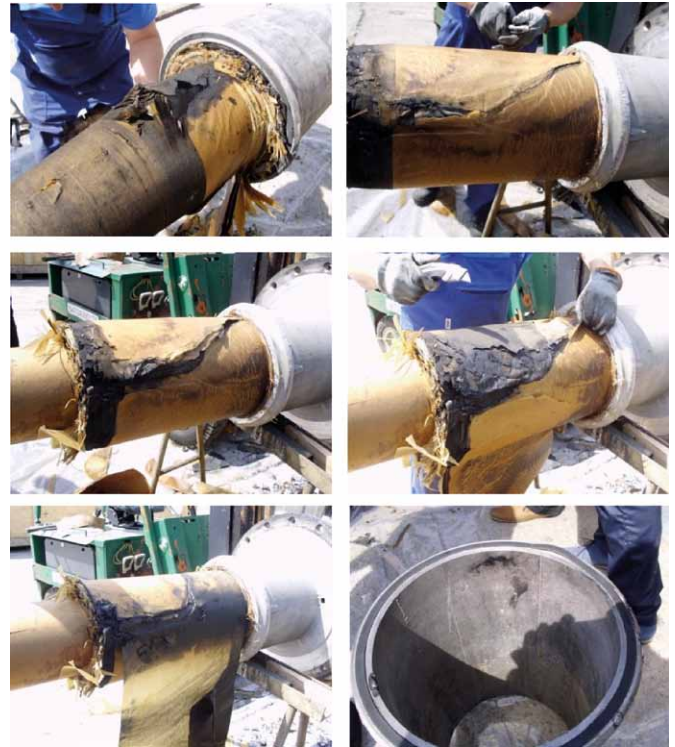
Rys. 6. Zdjęcia ilustrujące kanał przepływu prądu upływu wewnątrz izolacji papierowej rdzenia kondensatorowego (4)

Demontaż rdzenia (4) izolatora fazy B1 potwierdził przedstawiony wyżej przebieg awarii transformatora. Po usunięciu części tulei kołnierza (5), przylegającej do powierzchni stożkowej rdzenia kondensatorowego (4), odwijano kolejne warstwy papieru. Na rysunku 6 widać zwęgloną izolację papierową pod zdemontowaną tuleją kołnierza (5), zwęglony kanał przepływu prądu upływu wzdłuż izolacji i widok wewnętrznej powierzchni tulei kołnierza (5) z widocznymi ciemnymi plamami.

Po odwinieciu kolejnych warstw papieru, co ilustrują zdjęcia na rysunku 6, zidentyfikowano drogę przepływu prądu upływu przez papierowy rdzeń (4) izolatora. Pozwala to odtworzyć przebieg zjawiska, które doprowadziło do zniszczenia izolatora:

Prąd upływu zamykał się w obwodzie: wyprowadzenie fazy B1, pierścień aluminiowy (3), stożkową powierzchnię rdzenia (4), następnie poprzez kanał na powierzchni ekwipotencjalnej izolacji papierowej i na wskroś do tulei kołnierza montażowego

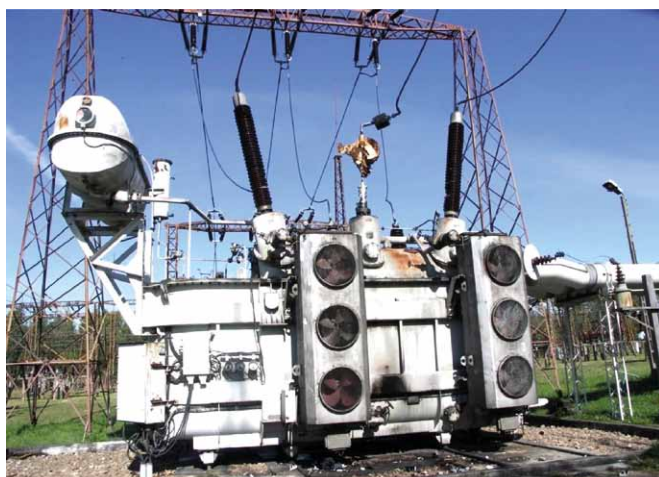
**Rys. 8.** Uszkodzony w wyniku eksplozji izolator przepustowy 220 kV fazy A1 w transformatorze o mocy znamionowej 160 MVA

W czasie eksploatacji transformatora o mocy znamionowej 160 MVA doszło do eksplozji izolatora przepustowego 220 kV fazy A1 strony GN. Uszkodzenie izolatora przepustowego skutkowało wystąpieniem zwarcia jednofazowego i powstaniem pożaru w obszarze stanowiska transformatora. Akcja gaśnicza pożaru transformatora została zakończona stosunkowo szybko (rys. 8).

Porcelanowe elementy eksplodującego izolatora przepustowego 220 kV doprowadziły do uszkodzeń mechanicznych porcelany izolatorów przepustowych 220 kV pozostałych faz oraz porcelany izolatorów przepustowych 110 kV strony DN i punktu neutralnego transformatora. Nastąpiło również uszkodzenie izolatorów porcelanowych aparatury elektroenergetycznej zainstalowanej w sąsiednim polu rozdzielczym stacji 110 kV. W wyniku powstania pożaru nastąpiło uszkodzenie osprzętu transformatora i lokalne opalenia powierzchni kadzi.

Analiza wyników pomiarów współczynnika strat dielektrycznych  $tg \delta_I$  i pojemności  $C_I$  uszkodzonego izolatora przepustowego, z ostatnich lat eksploatacji transformatora, wykazała, że  $tg \delta_I$  i pojemności  $C_I$  nie przekroczyły wartości dopuszczalnych podawanych przez producenta izolatora.

Badania poawaryjne transformatora przeprowadzono po zbudowaniu nowego izolatora przepustowego 220 kV w miejsce uszkodzonego w wyniku eksplozji. Pozytywne wyniki badań potwierdzające poprawny wewnętrzny stan techniczny transformatora zdecydowały o tym, że podjęto decyzję o naprawie
