Wojciech NAPADŁEK, Adam WOŹNIAK, Wojciech CHRZANOWSKI, Paweł LEONIUK

# ANALIZA USZKODZEŃ SKOJARZENIA CZOP KORBOWODOWY-ŁOŻYSKO ŚLIZGOWE TŁOKOWEGO SILNIKA SPALINOWEGO

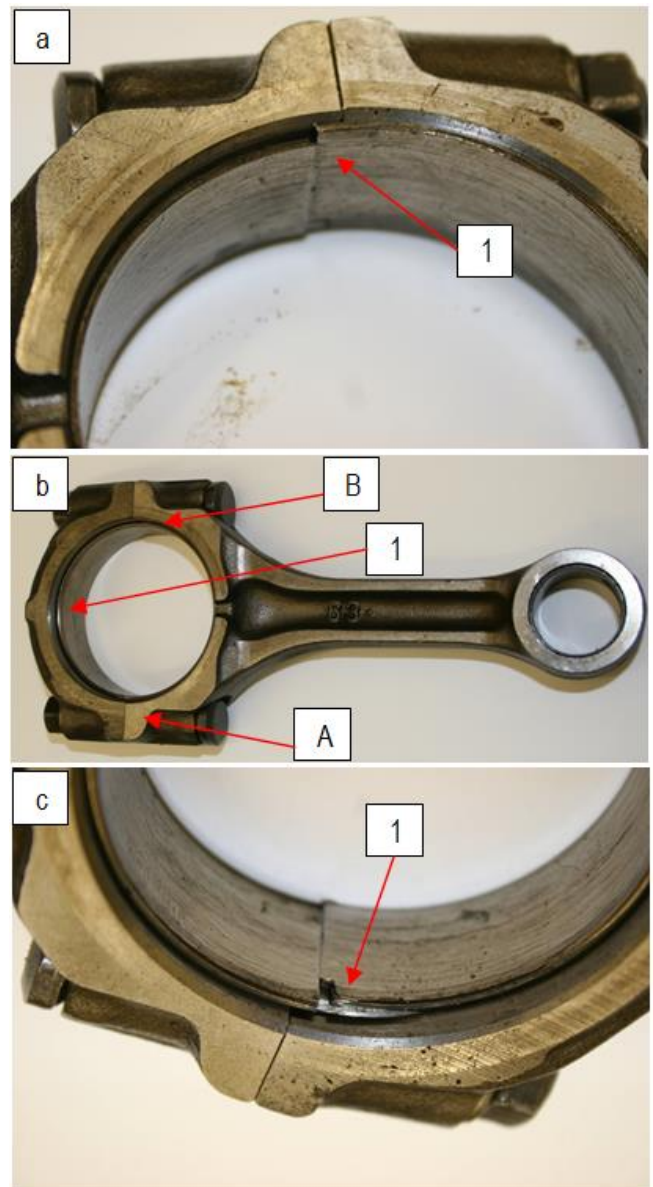
**Rys. 3.** Widok korbowodu wraz z uszkodzonym łożyskiem ślizgowym zamontowanym w stopie korbowodu (rys. 3b): a) panewki przesunięte wzdłuż osi czopa korbowodowego; c) 1 - uszkodzone (ścięte) występy ustalające panewkę; 1 – łożysko ślizgowe; A - lewa strona korbowodu, B - prawa strona korbowodu

Na rys. 3b przedstawiono widok korbowodu z zamontowanym w stopie uszkodzonym łożyskiem ślizgowym.

Rys. 3c przedstawia łożysko ślizgowe z widocznym uszkodzeniem występów ustalających wskutek obrócenia się panewki w stopie korbowodu, spowodowanej prawdopodobnie brakiem smarowania skojarzenia czop korbowodowy-łożysko ślizgowe. Stwierdzono, że obrócenie i wysunięcie panewek korbowodowych (rys. 3a) mogło spowodować zmianę układu geometrycznego elementów skojarzenia, a dodatkowo niekorzystną zmianę wartości luzu i ewentualny wzrost tarcia w skojarzeniu.

Siła tarcia pomiędzy czopem korbowodowym a łożyskiem ślizgowym była tak duża, że spowodowało to obrót panewek względem stopy korbowodu. Zatem, łożysko ślizgowe nie przylegało na całym obwodzie do powierzchni stopy korbowodu. Dlatego pomiędzy stopą korbowodu, a łuską łożyska ślizgowego pojawił się olej, który w znacznym przyczynił się do obrócenia łożyska względem stopy korbowodu.

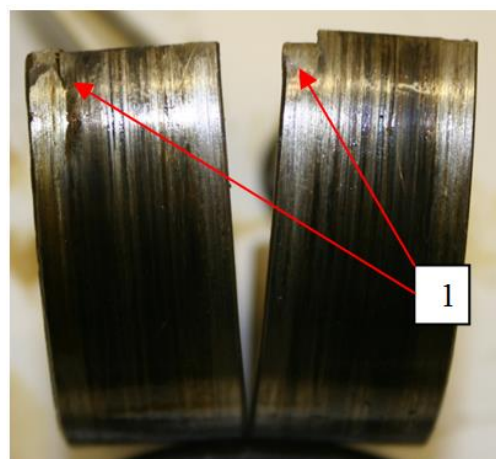
W wyniku uszkodzenia występów ustalających nastąpił obrót i przesunięcie poosiowe panewek w korbowodzie, co ujawniają ślady zacierania zewnętrznej powierzchni panewek w stopie korbowodu (rys. 4).

**Rys. 4.** Widok zewnętrznej powierzchni (łuski) łożyska ślizgowego: 1 - zniszczone występy ustalające panewki w stopie korbowodu

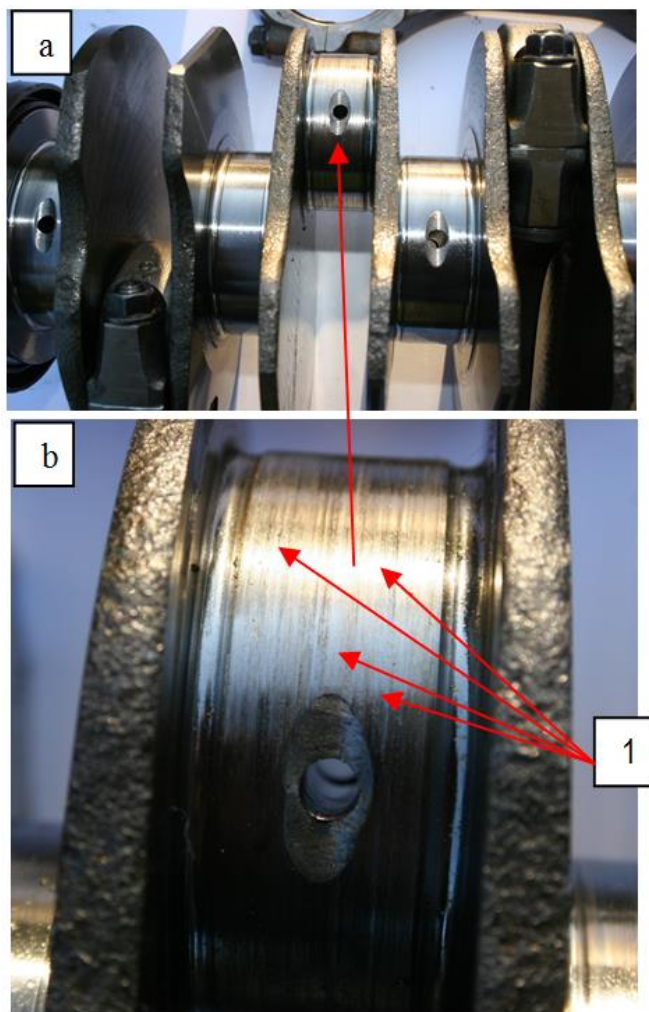
Czop korbowodowy wału korbowego z widocznymi zarysowaniami i uszkodzeniami warstwy wierzchniej przedstawiony jest na rys. 5. Uszkodzenie to również zostało spowodowane pojawieniem się znacznej siły tarcia pomiędzy współpracującymi elementami skojarzenia czop korbowodowy-łożysko ślizgowe.

**Rys. 5.** Widok fragmentu czopa korbowodowego wału silnika o ZI typ EJ20G z charakterystycznymi uszkodzeniami warstwy wierzchniej wskutek tarcia - 1

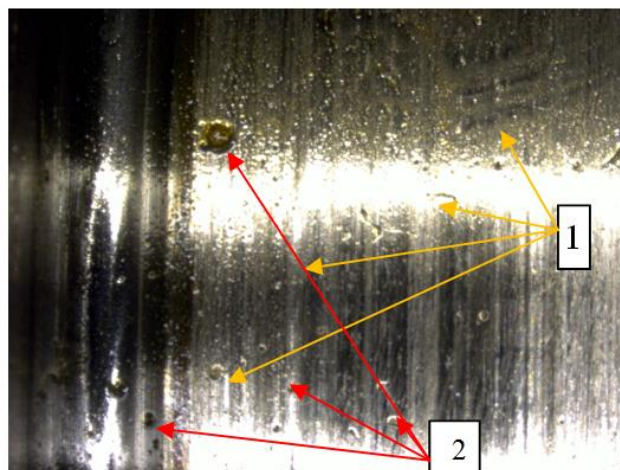
Na rys. 6 przedstawiono uszkodzoną warstwę wierzchnią zatartego czopa korbowodowego. Widać na niej wyraźne zarysowania, powstałe na skutek intensywnego procesu tarcia (zacierania). Procesy tarcia przy niedostatecznym smarowaniu spowodowały powstanie lokalnych stref z mikro-zgrzebinami. W skojarzeniu wystąpiły znaczne siły tarcia, które spowodowały ścięcie występów ustalających, przesunięcie panewek wzdłuż osi czopa korbowego i obrót półpanewek względem stopy korbowodu.

Przyczyną tego stanu rzeczy mógł być obniżający się poziom oleju silnikowego w misce olejowej, błędy popełnione w procesie montażu panewek w stopie korbowodu i pogarszające się właściwości oleju silnikowego.

Eksploatacja silnika z poziomem oleju poniżej wymaganej wartości skutkowało prawdopodobnie skutkowało chwilowymi zanikami ciśnienia oleju w układzie smarowania. Zbyt niskie ciśnienie, a w konsekwencji zbyt mały wydatek czynnika smarnego spowodowały niestabilność filmu olejowego, rozdzielającego powierzchnię łożyska ślizgowego z powierzchnią czopa korbowodowego wału korbowego. Na skutek zwiększonego tarcia wystąpił lokalny wzrost temperatury w mikroobszarach skojarzenia czop-panewka, powodu-

jący degradację właściwości smarnych oleju, a także wzrost oporów i sił tarcia, charakterystycznych dla tarcia granicznego. Lokalnie występowały szczeni adhezyjne I i II stopnia, powodujące wyrwanie (degradację) warstwy wierzchniej zarówno łożyska ślizgowego jak i czopa wału korbowego. Duża intensywność procesu tarcia w konsekwencji doprowadziła do dalszego niszczenia warstwy wierzchniej oraz wzajemnego zacierania się ww. elementów węzła tribologicznego.

**Rys. 6.** Widok warstwy wierzchniej czopa korbowodowego: 1 - mikro- i makro rysy, 2 - wykuszenia powierzchniowe materiału warstwy wierzchniej

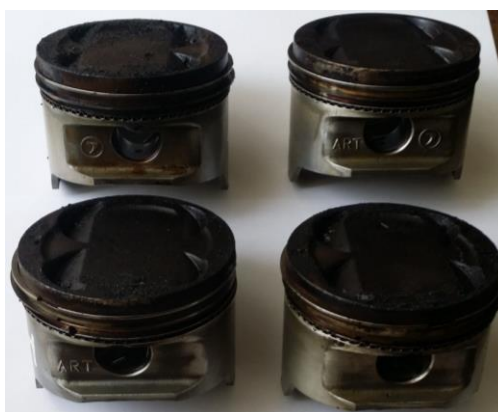
**Rys. 8.** Widok kompletu tłoków z pierścieniami tłokowymi z silnika dostarczonego do badań

Osad powstały na denkach tłoków (rys. 7) potwierdza fakt, że w silniku występował proces intensywnego spalania oleju silnikowego. Był on wynikiem niewłaściwego przylegania pierścieni tłokowych do powierzchni gładzi tulei cylindrowych, co spowodowało nieszczelności w komorze spalania, a także występowanie przedmuchów spalin do skrzyni korbowej. Świadczy o tym również wygląd pierścieni tłokowych zamontowanych w rowkach tłoków. Nadmierna ilość nagaru była przyczyną unieruchomienia pierścieni w rowkach tłoka, które w ten sposób przestały spełniać swoje najważniejsze funkcje: uszczelnianie komory spalania, zgarnianie nadmiaru oleju silnikowego i odprowadzenie ciepła z tłoka do tulei cylindrowej.
