# Błędy w ocenie podłoża gruntowego przyczyną uszkodzeń obiektów budowlanych

Dr hab. inż. Wiesław Kietliński, dr inż. Krzysztof Gradkowski, Politechnika Warszawska

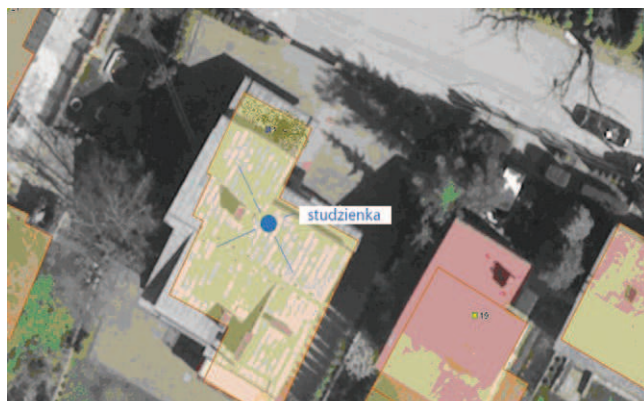
**Rys. 1.** Plan budynku i położenie studzienki w podpiwniczeniu

kondygnacyjny, z garażową kondygnacją podpiwniczenia o powierzchni zabudowy około 250 m<sup>2</sup>. Po czteroletnim okresie eksploatacji, w kondygnacji garażowej zaczęły pojawiać się intensywne zawilgocenia ścian i wysięki wody na posadzce. Zjawisko to jednoznacznie zaświadczało o zmienności poziomu zwierciadła wody gruntowej powodowanego infiltracją wód opadowych. Zarządca budynku, z własnej inicjatywy, spowodował wykonanie studzienki „chłonnej” o średnicy osiemdziesięciu centymetrów i do głębokości około 1,5 m od poziomu posadzki garażu, spodziewając się w ten sposób obniżenia poziomu wód gruntowych poniżej poziomu posadowienia ław ścian fundamentowych, a następnie swobodnego osuszenia pomieszczeń (rys. 1). Przewidywania te zupełnie zawiodły, bowiem w studzience ustabilizował się stały poziom wody gruntowej na poziomie około siedemdziesięciu centymetrów poniżej poziomu posadzki, powodując parowanie i atmosferę wilgoci we wszystkich częściach garażu. Po około pół roku pojawiły się narożne pleśnie i zaczątki grzyba, niezależnie od prób stałego pompowania wody ze studzienki w której zupełnie nie zmniejszał się poziom wody. Dobry i łatwo przepuszczalny grunt podłoża fundamentowego, stał się katalizatorem stałego poziomu wody gruntowej w studzience. Przy relatywnie wysokim, wahającym się poziomie wód gruntowych w gruncie łatwo przepuszczalnym, zabieg budowy studzienki stał się całkowicie nieskuteczny.

Studzienka powodowała pewną depresję w swoim sąsiedztwie, lecz zasięg tej depresji nie obejmował pełnej głębokości ścian fundamentowych budynku. Wywoływało to stałe zawilgocenie ścian i stałe parowanie wody w studzience. Koncentracja pary wodnej w narożnikach słabo wentylowanej części garażowej doprowadziła do trwałych zawilgoceń. Tak więc budowa dodatkowej studzienki stała się źródłem stałych problemów z „klimatem” części garażowej.

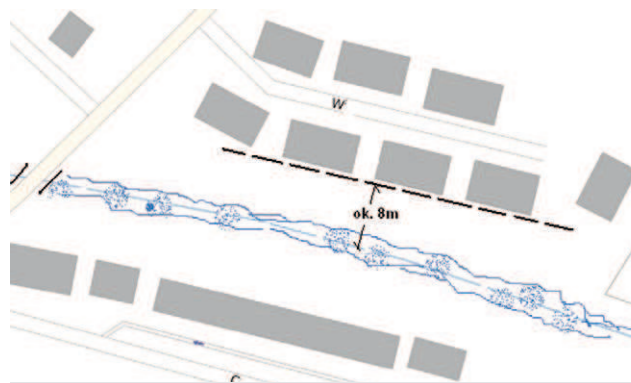
**Rys. 2.** Schemat położenia domów mieszkalnych nad strumieniem

Zdarzenie piąte nastąpiło w średnio renomowanej lokalizacji podwarszawskiego osiedla domów czterodzinnych. Marketingowy sposób myślenia projektantów osiedla wymuszał na nich rozplanowanie położenia domów jak najbliższej płynącego obok strumienia (rys. 2).

Poszczególne domy mieszkalne, posadowione były niemal na powierzchni terenu to jest  $-0,60$  m od ppt, a garażową część przyziemia uzyskano przez zasypanie skarpowe do poziomu podłogi pierwszego piętra i zabudowę tarasów na tym poziomie. Ustalając sposoby posadowienia budynków pominięto jednak fakt zmiennych poziomów napełnień strumienia, zwłaszcza w okresach intensywnych opadów. Niewielki i malowniczy strumień z nurtem, szerokości około 1 m miał prawie jednowymiarowe wahania poziomu napełnień. Przy nośnym i łatwo przepuszczalnym piaszczystym gruncie podłoża w sąsiedztwie strumienia doszło do stałego podmakania posadzek i ław fundamentowych garaży trzech budynków. Powtarzające się zjawisko wywołało „rozszczerzenie” izolacji poziomej ścian przyziemia. Powstały liczne za-grzybienia, zwłaszcza w pomieszczeniach garażowych adoptowanych na mieszkalne.

Odbudowa i osuszenie oraz właściwe wykonanie izolacji pionowej ścian fundamentowych przyziemia okazało się bardzo kosztowne i uciążliwe. Bowiern jakiegokolwiek naprawy można było wykonywać tylko w okresach niskich stanów wód w strumieniu.
