Polski Koncern Naftowy ORLEN S.A.

Basell Orlen Polyolefins Sp. z o.o.

WPLYW MIEJSCA MOCOWANIA CZUJNIKÓW DRGAŃ NA SKUTECZNOŚĆ MONITOROWANIA STANU ŁOŻYSK TOCZNYCH PRZEKŁADNI ZĘBATEJ

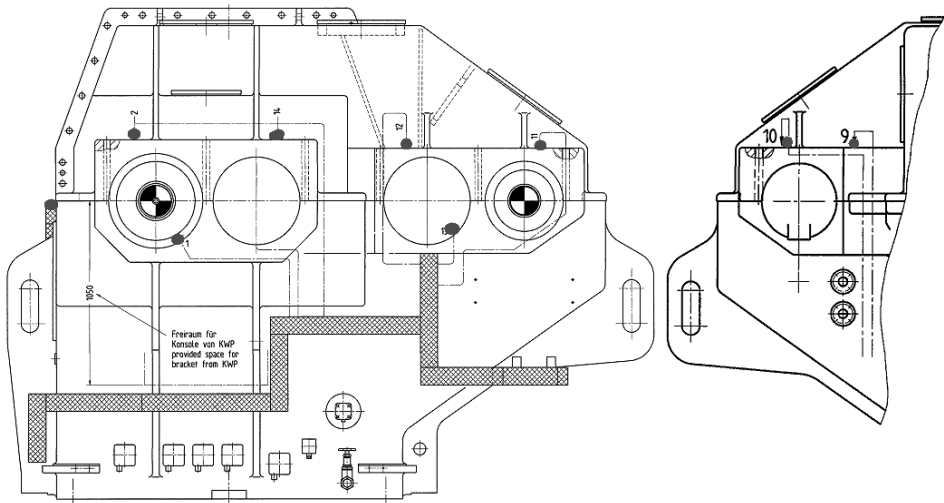
Rys. 3. Rozmieszczenie czujników drgań na obudowie przekładni wylączarki polipropylenu (widok od strony napędu)

Zestaw wylączarki polimeru (extruder) zaliczany jest do maszyn krytycznych, warunkujących ciągłość produkcji. Monitorowany jest w sposób ciągły układem pomiarowo-zabezpieczającym posiadającym możliwość archiwizowania pomiarów oraz wykonywania zaawansowanych analiz diagnostycznych. Podstawowe wielkości pomiarowe przekazywane są bezpośrednio do nadrzędnego systemu sterowania pracą instalacji – DCS (rys. 2). Maszynę dostarczono z kilkudziesięcioma czujnikami drgań absolutnych. Przekładnię redukcijną wyposażono w 22 czujniki piezoelektryczne umożliwiające pomiar prędkości drgań w zakresie 4,5÷5000 Hz. Większość z nich została zabudowana na korpusie przekładni. Na rys. 3 przedstawiono miejsca rozmieszczenia czujników drgań.

Po porównaniu oraz powiązaniu uszkodzeń w maszynie z zarejestrowanymi w systemie monitorowania zdarzeniami stwierdzono, że sygnał prędkości drgań otrzymywany z czujników zamontowanych w maszynie jest niewystarczający do śledzenia stanu oraz zmian generowanych przez łożyska, czy też zazębienia skomplikowanej, jeśli chodzi o kinematykę, przekładni. Stwierdzono również zbyt odległe zamocowanie czujników drgań w stosunku do monitorowanych elementów przekładni. Przykład jednego z miejsc zamocowania czujników drgań przedstawiono na fotografii na rys. 5.

Zdecydowano o zmianie rodzaju czujników na czujniki dające na wyjściu sygnał przyspieszeń drgań w znacznie szerszym zakresie częstotliwości ($1 \div 10000$ Hz). Zmieniono również miejsca mocowania akcelerometrów na bezpośrednio na obudowach łożysk. Możliwości techniczne i organizacyjne podczas remontu poawaryjnego pozwoliły na zainstalowanie tylko 4 akcelerometrów (fotografia na rys. 6 oraz lokalizacja przedstawiona na rys.7).

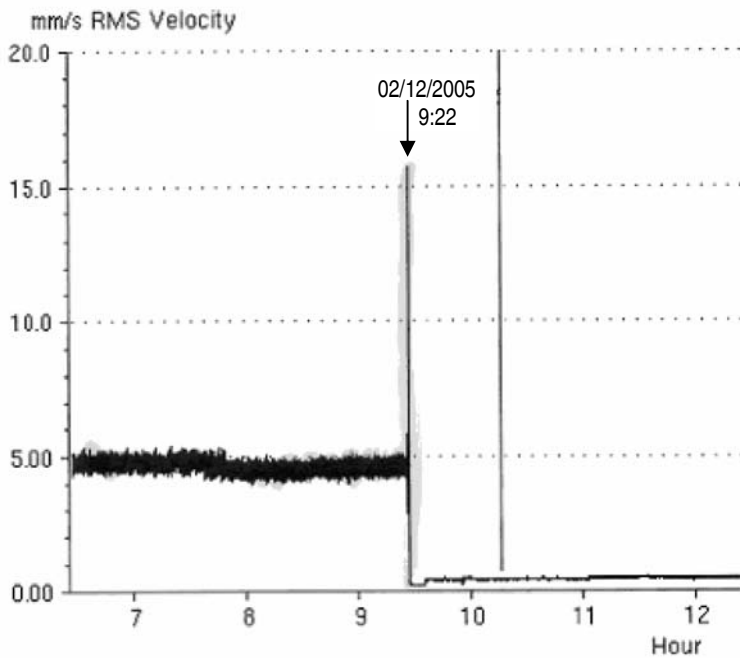
Rys. 4. Poziom drgań przekładni zarejestrowany w systemie monitorowania

Późniejsza analiza danych oraz zdarzeń zarejestrowanych w systemie monitorowania pokazała, że do chwili zatrzymania nie wystąpiły żadne stany odbiegające od normalnej pracy. Jedyną zarejestrowaną informacją w trendowanych wartościach był pikowy wzrost poziomu drgań w chwili zdarzenia (rys. 4).

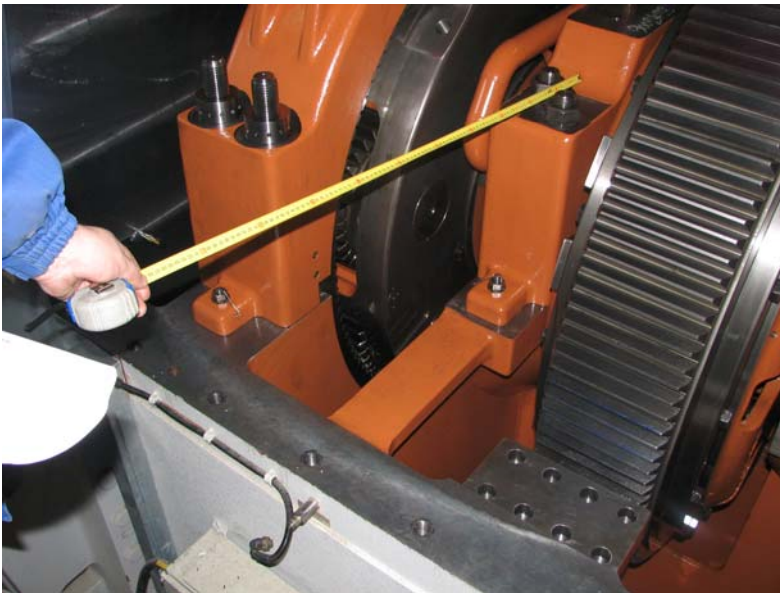
Rys. 5. Zamocowanie czujnika drgań na obudowie przekładni w odległości ok. 0,75 m od łożyska

łożysk konieczne jest obserwowanie pasm wyższej częstotliwości, ponieważ uszkodzenia łożysk ujawniają się właśnie w wyższych częstotliwościach. Zwiększenie energii drgań w wyższych częstotliwościach nie zawsze jest możliwe do zauważenia w przypadku obserwacji ogólnego poziomu drgań. Konieczne jest zatem umieszczanie czujników drgań jak najbliżej monitorowanych łożysk w celu uniknięcia zmniejszania się energii sygnału wysokich częstotliwości i możliwości zagłuszania informacji diagnostycznej przez inne składowe sygnały wibroakustycznego. Pomiar i analiza sygnału w wysokich częstotliwościach umożliwia dużo wcześniejsze wykrycie zmian zachodzących w łożyskach niż w przypadku pomiaru tylko ogólnego poziomu drgań w szerokim paśmie częstotliwości. Sygnałem, w którym najwcześniej ujawniają się uszkodzenia, jest sygnał przyspieszeń drgań. Analiza sygnału prędkości scałkowanego z sygnału przyspieszeń może powodować utratę informacji diagnostycznej [2].

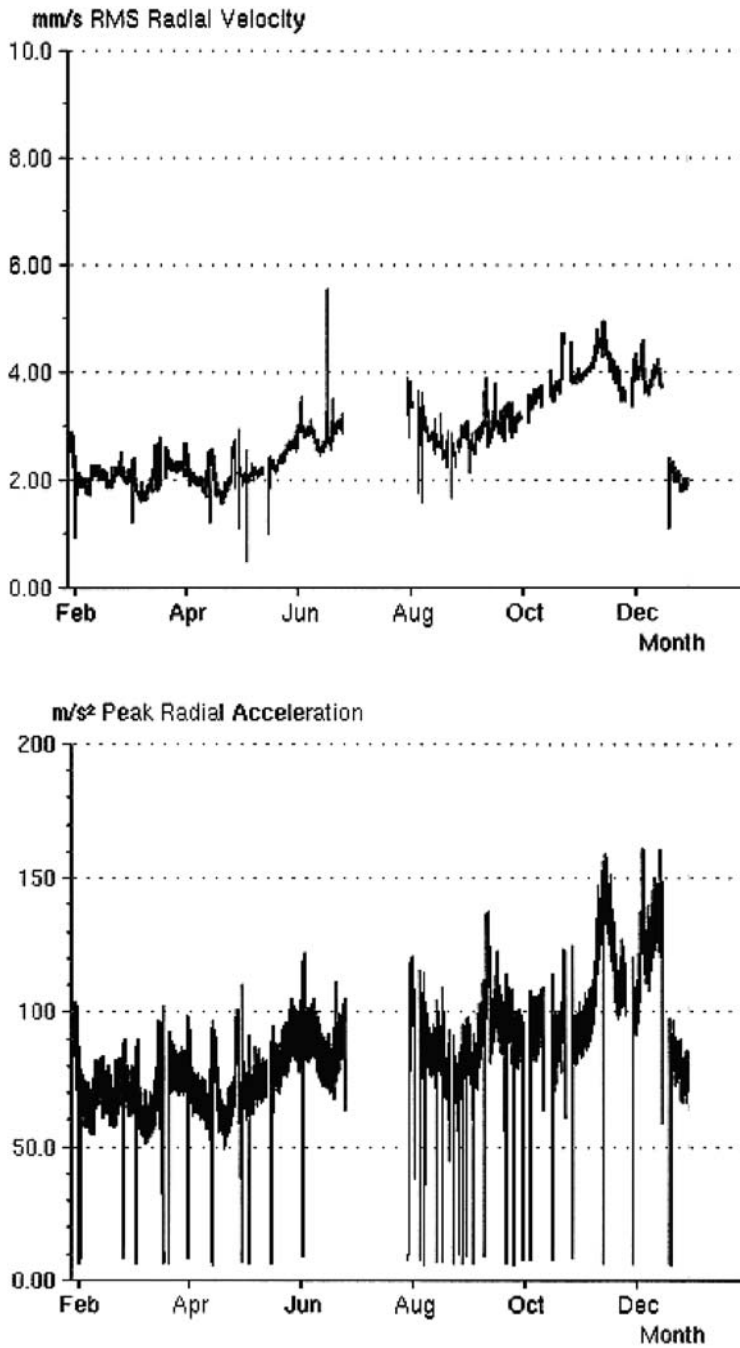
Rys. 8. Zmiany w poziomach drgań w zakresie częstotliwości do 10 kHz

Pod koniec września 2008 roku (po prawie 3 latach od zmiany rodzaju 4 czujników drgań oraz miejsc ich zamocowania) operatorzy prowadzący maszynę zauważyli wzrost wartości mierzonych parametrów drgań z 2 akcelerometrów umieszczonych w obszarze przekładni I_o.

Zmiany dotyczyły wzrostu szczytowych przyspieszeń drgań (acc_{o-p}) o około 40 m/s² i skutecznych prędkości drgań (V_{rms}) o około 1 mm/s. Należy zaznaczyć, że zmiany były stosunkowo niewielkie. Trendy drgań w szerokim zakresie częstotliwości przedstawiono na rys. 8.

Sygnał, który pozwolił zaobserwować wzrost poziomu przyspieszeń drgań, pochodził z czujników zainstalowanych bezpośrednio na obudowie łożysk, nie zaś z czujników na obudowie przekładni.

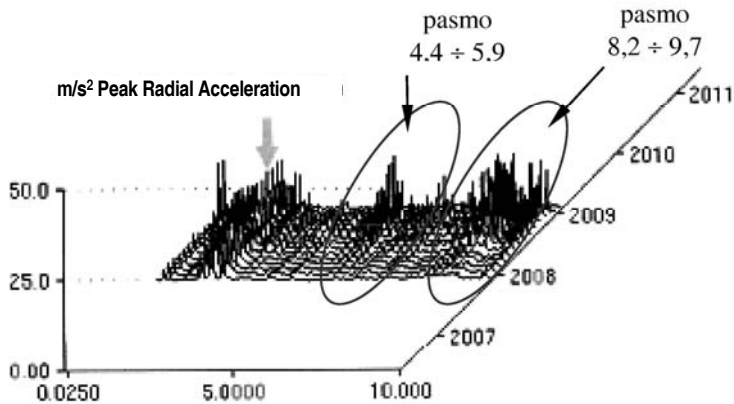
Rys. 9. Widma w czasie (tzw. „waterfall”) z czujnika drgań umieszczonego na obudowie łożyskowej

Wykonane automatycznie przez system monitorowania analizy widmowe potwierdziły powstanie uszkodzeń (bądź też oznak zużywania się) łożyskach przekładni. W widmach drgań stwierdzono pojawienie się częstotliwości łożyskowych w paśmie do 1 kHz oraz występowanie wyraźnego podbicia w paśmie powyżej 4 kHz. Przykłady przedstawiono na rys. 9 i 10.

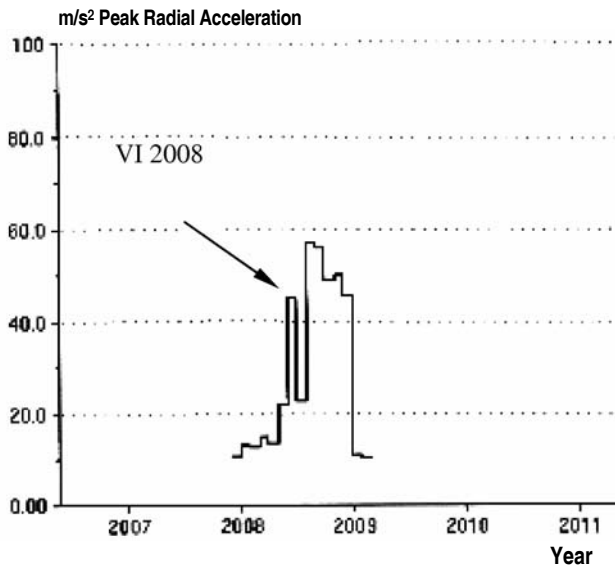
Rys. 10. Poziom szczytowych przyspieszeń drgań w paśmie 8,2÷9,7 kHz

Na podstawie powyższego należy stwierdzić, że to, co zaobserwowali operatorzy prowadzący maszynę (wrzesień 2008) na podstawie poziomu drgań w szerokim zakresie częstotliwości w systemie monitorowania 3 miesiące wcześniej (czerwiec 2008) specjalnie skonfigurowane parametry pomiarowe, pokazało kilkukrotny wzrost poziomu drgań. Zmiany te mogły sugerować pojawienie się pierwszych oznak uszkodzenia bądź zużycia łożysk tocznych.

Pamiętając o skutkach awarii z roku 2005 oraz mając na uwadze rosnący trend drgań zdecydowano o wymianie łożysk. Optymalnym czasem na przeprowadzenie prac była połowa grudnia 2008.

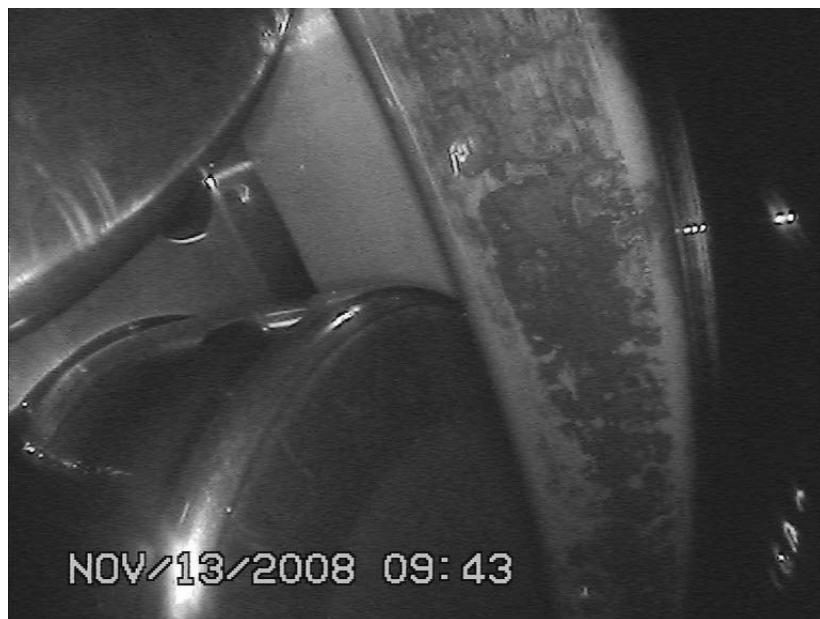
W czasie kilkugodzinnego postoju technologicznego maszyny w dniu 13 listopada możliwa była weryfikacja postawionej diagnozy. Przeprowadzono badania wideoskopowe dostępnych łożysk i ząbów. Stwierdzono poprawny stan powierzchni zębów oraz zmatowienie bieżni zewnętrznych dwóch łożysk (rys. 11).

Rys. 11. Wideoskopowe zdjęcie łożyska wałka przekładni z widocznym zmatowieniem bieżni zewnętrznej
