O sposobach zabezpieczania zabytkowego muru oporowego nabrzeża portowego przy rzece Warcie w Poznaniu

Prof. dr hab. inż. Wiesław Buczkowski, Uniwersytet Przyrodniczy w Poznaniu, Wydział Melioracji i Inżynierii Środowiska

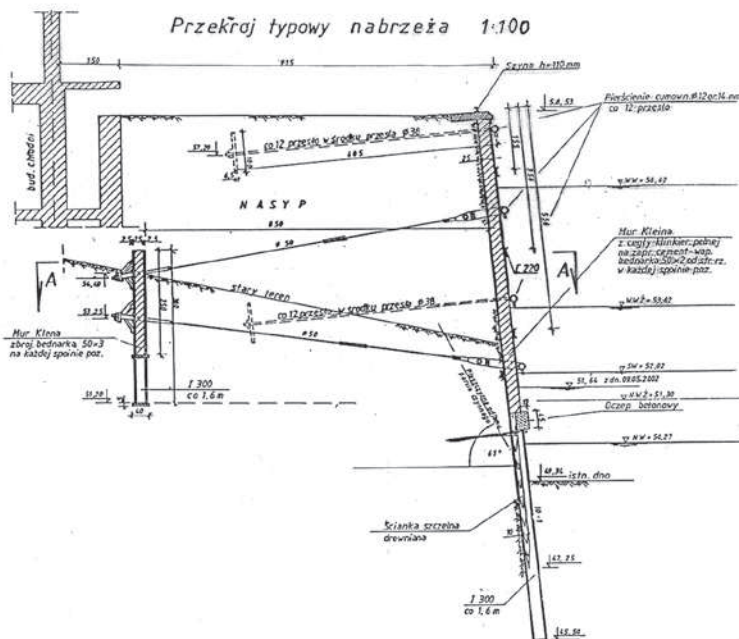
Na rysunku 3 pokazano układ konstrukcyjny nabrzeża.

Rys. 3. Przekrój obrazujący układ konstrukcyjny nabrzeża portowego przy rzece Warcie w Poznaniu [2]

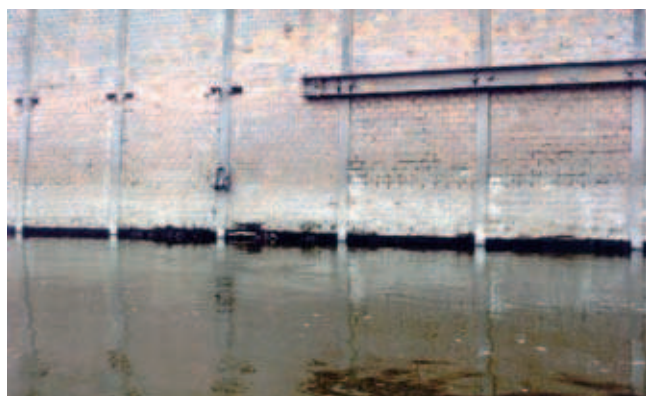
Drewniana ścianka szczelna znajdująca się pod murem ceglany znajdowała się pod nadgniłą, pojawiły się ubytki zarówno pomiędzy poszczególnymi brusami ścianki jak i w górnej jej części, pod oczepek żelbetowym (rys. 4). Zmienił się schemat statyczny brusów, gdyż straciły one oparcie w górnej części w oczepek, a więc zaczęły pracować jak elementy wspornikowe, zamocowane w dnie.

W wyniku uszkodzenia drewnianej ścianki szczelnej, na skutek migracji wód opadowych oraz bezpośredniego kontaktu wody w rzece z gruntem za murem, nastąpiło jego silne wymywanie. W górnej części nabrzeża pojawiły się liczne osuwiska gruntu. Badania warunków gruntowo-wodnych potwierdziły dane z profilu archiwalnego, wykazując, że górna warstwa gruntu przy nabrzeżu jest zbudowana z materiału sypkiego. Nasypany zbudowane zostały z piasków

Rys. 4. Dolny fragment muru. Pod murem ceglanyym stwierdzono ubytki drewnianej ścianki szczelnej

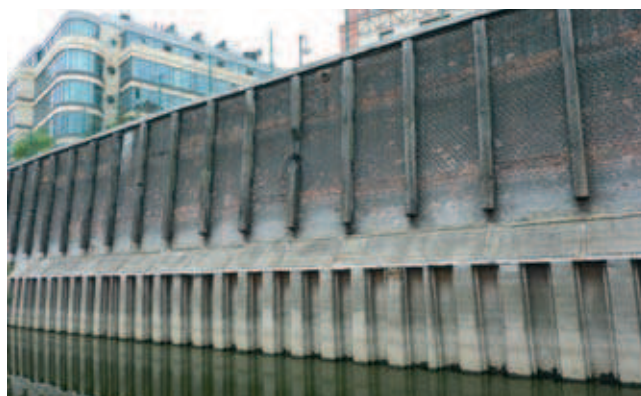
Rys. 5. Fragment muru zabezpieczonego w dolnej części ścianką Larssena

prawa polegała na zabiciu w dolnej części muru ścianki Larssena, zasypaniu piaskiem szczeliny między murem a zabitym ścianką, zamknięciu góry ścianki betonową czapą. Uzupełniono również ubytki gruntu za murem. Widok fragmentu tak zabezpieczonego muru pokazano na rysunku 5.

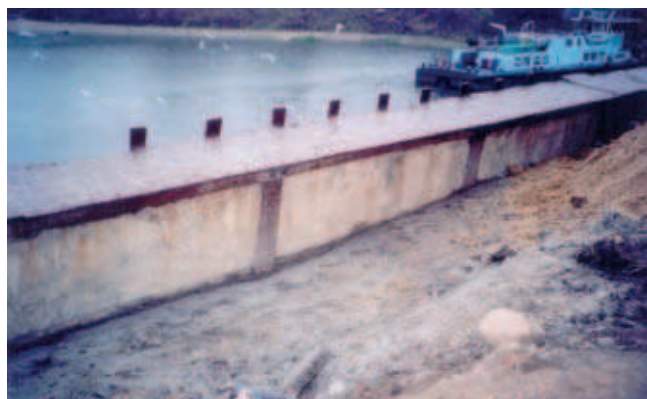
dwuteowników 300, siatek zbrojenio-
wych o oczkach 10 x 10 cm, z prętów o średnicy 10 mm ze stali 18G2. Jako szalunek (tzw. szalunek tracony) od strony wody zastosowano płyty stalowe, o grubości 8 mm w specjalny sposób mocowane do dźwigarów głównych. Płyty te poprzez odpowiednie kotwy przewidziano połączyć z betonem płyt żelbetowych, tak aby współpracowały. Po zamontowaniu zbrojenia i szalunków, przestrzenie pomiędzy istniejącą ścianką szczelną drewnianą a szalunkiem z blachy stalowej, wypełniono betonem klasy B 25, stosując betonowanie podwodne. Po wzmocnieniu podwodnych części muru na całej jego długości (po uzgodnieniu z konserwatorem zabytków) oczyszczono cegły za pomocą piaskowania i zabezpieczono je powierzchniowo środkiem hydrofobowym oraz założono nowe odbojnice z belek dębowych. W górnej części nabrzeża projekt remontu zakładał uzupełnienie ubytków gruntu za murem, założenie drenażu przechwytyjącego wody opadowe oraz ponowne ułożenie płyt granitowych wieńczących górną część muru ceglanoego. Prace remontowe przebiegały zgodnie z projektem aż do momentu, gdy w jednym z przęseł podczas odmulenia dna nastąpiło intensywne osuwanie się gruntu i gruzu zza muru, zagrażające bezpieczeństwu pracujących nurków (rys. 6).

Rys. 6. Osuwisko gruntu za murem, które uwidoczniło się w trakcie robót remontowych wykonywanych w 2002 roku

leżało wykonać wzmocnienie gruntu. Po analizie wyników badań geotechnicznych podjęto decyzję o zabezpieczeniu zagrożonych dwudziestu jeden przęseł poprzez stabilizację gruntu iniekcją cementową. W tym celu poprzez wywiercone otwory w murze tuż nad oczepem żelbetowym zaprojektowano wprowadzenie, perforowanych rur stalowych o długości 2,5 m, w rozstawie co 53 cm. Poprzez te rury wprowadzono do gruntu pod ciśnieniem ok. 100 kPa (1 atm) zaczyn cementowy. Ciśnienie iniekcji przyjęto na podstawie obliczeń parcia spoczynkowego gruntu na poziomie oczepu. Wartość obliczeniowa tego parcia wynosiła 95 kPa. Pozostawione rury stwardniały, wymieszany z gruntem zaczyn cementowy, ustabilizowały osuwiska i prace mogły być bez większych przeszkód kontynuowane.

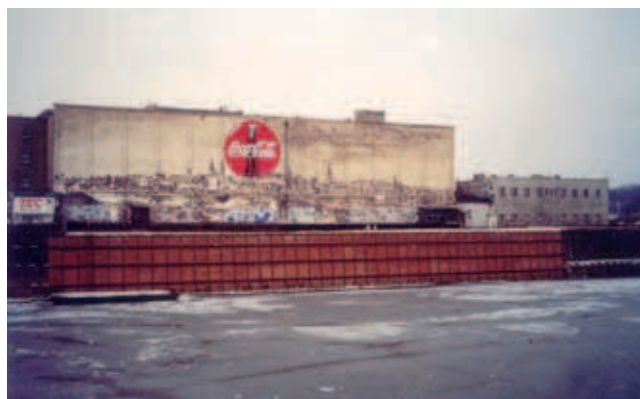
Rys. 7. Widok muru nabrzeża naprawionego w 2002 roku

Prace remontowe przewidywały wykonanie zbrojonych płyt żelbetowych w dolnej, podwodnej części muru, znajdującej się poniżej oczepu. Płyty umieszczono między stopkami dźwigarów dwuteowych, stanowiących główny element nośny konstrukcji nabrzeża. Zadaniem zaprojektowanych płyt było przejście parcia gruntu zza muru, zastąpienie roli ścianki szczelnej drewnianej oraz podparcie oczepu żelbetowego, na którym wzniesiono mur oraz samego muru ceglanoego. Jako alternatywne rozwiązanie rozważano zabicie ścianki szczelnej stalowej od strony wody, tuż przy istniejącym murze, ale z uwagi na stan techniczny nabrzeża oraz sąsiedztwo istniejących budynków od tego pomysłu odstąpiono. Drgania powodowane wbijaniem brusów stalowych mogłyby doprowadzić do katastrofy budowlanej. Przed wykonaniem płyt żelbetowych przewidziano odmulenie dna rzeki przy murze za pomocą refulerów, aż do osiągnięcia gruntu rodzimego, nośnego. W dalszej kolejności zaprojektowano umieszczenie pomiędzy stopkami

Widok muru oporowego naprawionego w powyższy sposób pokazano na rysunku 7.
