ANALIZA WPŁYWU STANU TECHNICZNEGO ZŁĄCZA POJAZD-PRZYCZEPY NA BEZPIECZEŃSTWO DROGOWE

ANALYSIS OF THE INFLUENCE OF TRAILER COUPLING TECHNICAL CONDITION ON ROAD SAFETY

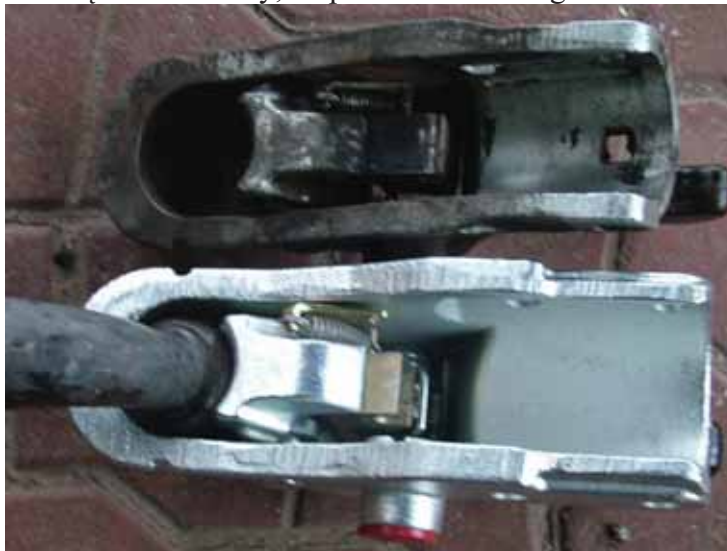
czego przyczepę doszło do jej zjechania na lewą stronę drogi i uderzenia w dwie piesze idące prawidłowo lewą stroną drogi. Ofiary wypadku to 56-letnia kobieta i jej pięcioletnia wnuczka, które zostały najechane od tyłu przez uwolnioną ze złącza przyczepę. W wyniku uderzenia przez przyczepę piesze doznały ciężkich obrażeń ciała. W tym miejscu należy dodać, że przyczepa uczestnicząca w wypadku była dopuszczona do ruchu na drogach publicznych i zbudowana ponad rok przed analizowanym zdarzeniem tj. w 2008 roku, posiadała więc niewielki przebieg eksploatacyjny. Do zaistnienia wypadku doszło na jezdni asfaltowej, która posiadała nierówności i lokalne ubytki asfaltu. Kluczowym zagadnieniem dla ustalenia przyczyny wypadku było badanie złącza pojazd-przyczepa pod kątem sprawności technicznej i prawidłowości działania zabezpieczenia przed samoczynnym rozłączeniem się podczas jazdy. Badaniom poddano także zdolność techniczną hamulca przyczepy w który wyposażona była przyczepa uczestnicząca w wypadku. Uzupełniając w tym miejscu należy dodać, że analizowana dwuosiowa przyczepa typu laweta z dyszlem zakończonym zaczepem do złącza kulowego posiadała hamulec typu bezwładnościowego tzw. hamulec najazdowy. Pomiary mikrometrażowe haka holowniczego wykazały jego niezbyt duży stopień zużycia, którego średnica kuli wynosiła około 50 mm. Natomiast zaczep zabudowany na przyczepie nosił cechy znacznego zużycia ściernego we wnętrzu obudowy, co pokazano na fotografii 1.

Fot. 1. Zaczep zabudowany na przyczepie nosił cechy znacznego zużycia ściernego we wnętrzu obudowy

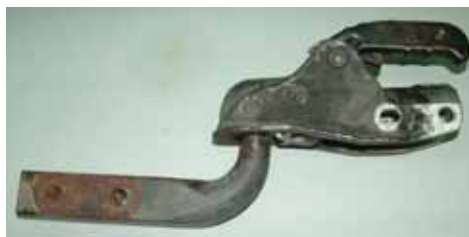
Fot. 2. Hak wybudowany z samochodu, który był sprzęgnięty z przyczepą oraz zaczep wybudowany z przyczepy holowanej w chwili zaistnienia wypadku

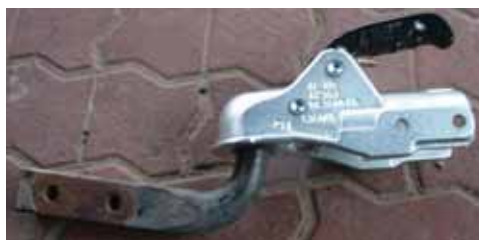
Fot. 3. Hak pojazdu holującego z zaczepem nowym tej samej firmy co zaczep przyczepy holowanej

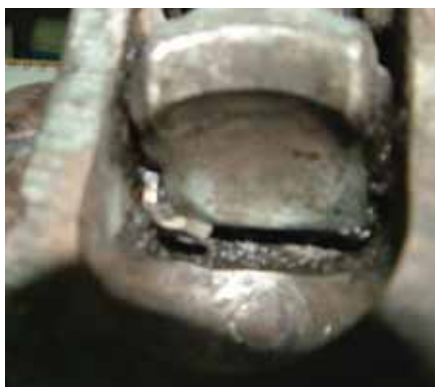
Fot. 4. Dokładne badanie wnętrza zaczepu wykazało jego znaczny stopień zużycia eksploatacyjnego

Wnikliwe badania wnętrza zaczepu wybudowanego z przyczepy potwierdzają znaczny stopień zużycia elementu blokującego, na którym widoczne są zużycia ściernie złącza, uszkodzony rygiel i zabezpieczenie. Udokumentowane fotografiami wyniki badań wskazują na nadmiernie zużyty zaczep przyczepy, co mogło w istotny sposób wpłynąć na rozłączenie się przyczepy podczas jazdy, która obciążona niesymetrycznie ładunkiem wykonywała ruchy pionowe dyszla zwiększające możliwość wyrwania się z mocowania zwłaszcza na nierównej jezdni. W tym miejscu należy zauważyć, że stopień zużycia zaczepu odpowiada znacznie dłuższemu okresowi jego użytkowania niż wynika to z roku budowy przyczepy, tj. zbudowanej w 2008 roku (wypadek zaistniał w 2009 r.). Dodatkowej analizie poddano problem poprawności złączenia przyczepy z pojazdem ciągnącym. Wynika z tych badań, że podczas nałożenia zaczepu na hak holowniczy użytkownik (kierowca) nałożył najpierw linkę zabezpieczającą na hak holowniczy a następnie założył zaczep. Skutkiem czego podczas jazdy doszło do wypięcia się zaczepu z końcówki haka holowniczego, spadła też linka zabezpieczająca, której zadaniem było utrzymanie więzi kinematycznej z pojazdem holującym. Powyższe spowodowało, że zerwana przyczepa zjechała na lewą stronę jezdni i uderzyła w idące prawidłową stroną dwie piesze. Kolejnym problemem była kwestia poprawności działania hamulca bezwładnościowego (najazdowego), który działając prawidłowo mógłby zatrzymać przyczepę uwolnioną z haka holowniczego, bądź spowolnić znacząco jej przemieszczanie się po zerwaniu z haka holowniczego. Na obecnym etapie badań, w sytuacji braku dostępu do przedmiotowej przyczepy ocena poprawności (skuteczności) działania hamulca nie była możliwa do sprawdzenia. Należy zauważyć, że istnieje odrębna procedura badań skuteczności hamulca najazdowego przyczepy, która wymaga odpowiednich urządzeń znajdujących się na wyposażeniu stacji kontroli pojazdów.

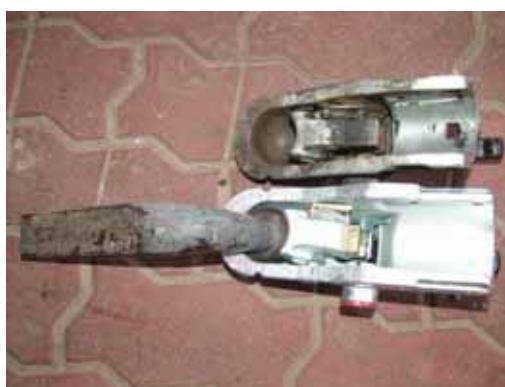
Fot. 5. Hak holowniczy z pojazdu holującego połączony z nowym zaczepem

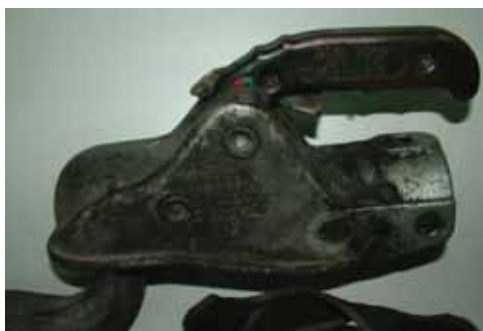
Udokumentowano zaczep przyczepy z hakiem obrazujący stopień zużycia zaczepu według wskaźnika usytuowanego na obudowie zaczepu (fot. 6). Jest widoczne, że wskaźnik zużycia usytuowany był w polu czerwonym, tj. wskazuje jego nadmierne zużycie. Po zabudowaniu zaczepu nowego na hak z samochodu ciągnącego wskaźnik zużycia został przemieszczony na pole zielone (fot. 7), wskazujące na przydatność eksploatacyjną złącza pojazd holujący-przyczepa.

Fot. 6. Zaczep przyczepy z hakiem obrazujący stopień zużycia zaczepu według wskaźnika usytuowanego na obudowie

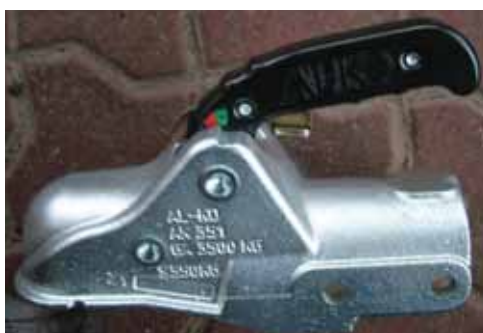
Fot. 7. Po zabudowaniu zaczepu nowego na hak z samochodu ciągnącego wskaźnik zużycia został przemieszczony na pole zielone
