Stan zachowania sklepień „Rabitz” w wybranych obiektach zabytkowych

The condition of the ‘Rabitz’ vaults in the selected historic objects

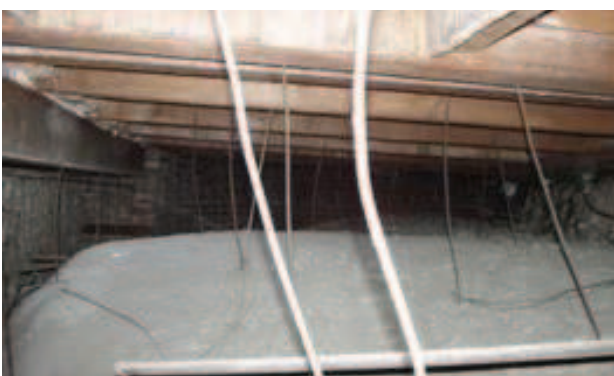
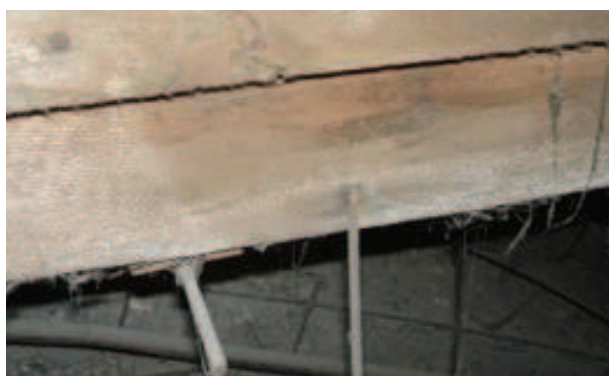
Rys. 6. Podwieszenie sklepień do belek stropowych
Fig. 6. Suspension of the vault on the floor beam

tami o średnicy 4 do 6 mm. Widoki podwieszeń przedstawiono na rys. 6.

Na podstawie przeprowadzonych oględzin i odkrywek stwierdzono ogólnie dobry stan zachowania konstrukcji sklepień. Większość prętów podwieszających była luźna co świadczy, że sklepienia pracują jak powłoki i przekazują obciążenia na ściany obwodowe.

with the help of wires of 4 to 6 mm in diameter. Fig. 6 shows the views of suspended structures.

On the basis of visual inspection and opening strips, the structure of vaults was generally found to be in good condition. Majority of suspending rods were loose, confirming that the vaults worked as shells and passed the loads onto the perimeter walls.

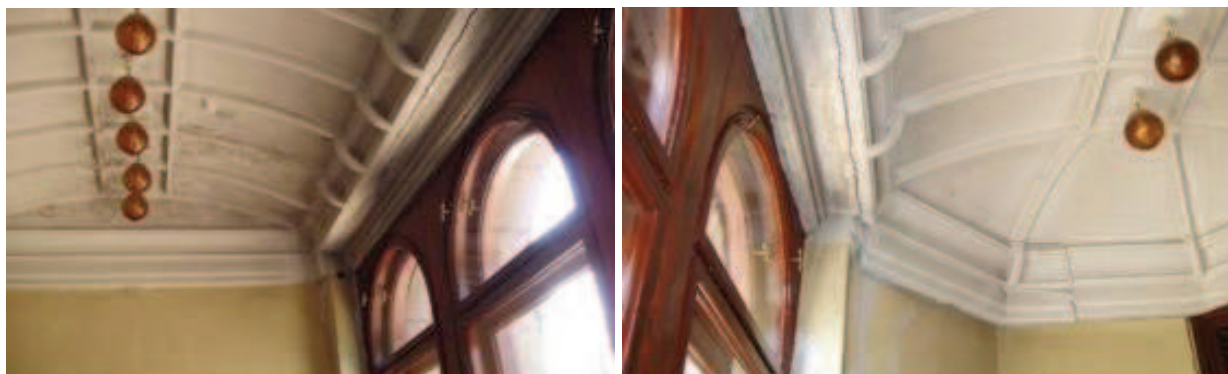
Rys. 7. Sklepienie przed awarią
Fig. 7. The vault before the failure

W jednym wypadku, sklepienia kolebkowego odcinkowego o rozpiętości około 3,2 m i długości 5,8 m, usytuowanego pod wyżej położonym tarasem nastąpiło nagłe zawalenie się całego sklepienia. Sklepienie to wcześniej wykazywało już, stopniowo powiększające się, spękania wzdłuż oparcia na ścianie zewnętrznej i zawilgocenia od strony nieszczelnego tarasu (rys. 7). Po zawaleniu się sklepienia stwierdzono, że przed kilku laty wykonywano remont tarasu, podczas którego wymieniano skorodowane belki stopowe. Podczas tej wymiany usunięto część wieżaków, a pozostałe nie utrzymały ciężaru sklepienia, które było dodatkowo obciążone grubymi warstwami wypraw gipsowych. Poza tym od strony wnętrza budynku sklepienie na całej długości opierało się na lekkiej ażurowej ścianie, która

In the case of a segmental barrel vault of about 3.2 m in span and 5.8 m in length situated under a terrace, there occurred a sudden collapse of the whole vault. The vault had earlier shown gradually growing cracks along the support on the external wall and dampness from the side of the leaky terrace (fig. 7). After the collapse it was found that the terrace had been repaired several years earlier, and the corroded floor joists were replaced. Some suspension members were removed, and the remaining ones could not bear the weight of the vault, which was additionally loaded with thick layers of plaster mortar. Moreover, inside the building the vault was supported at its whole length by a light open-work wall which was unable to transfer the stretching forces – in that

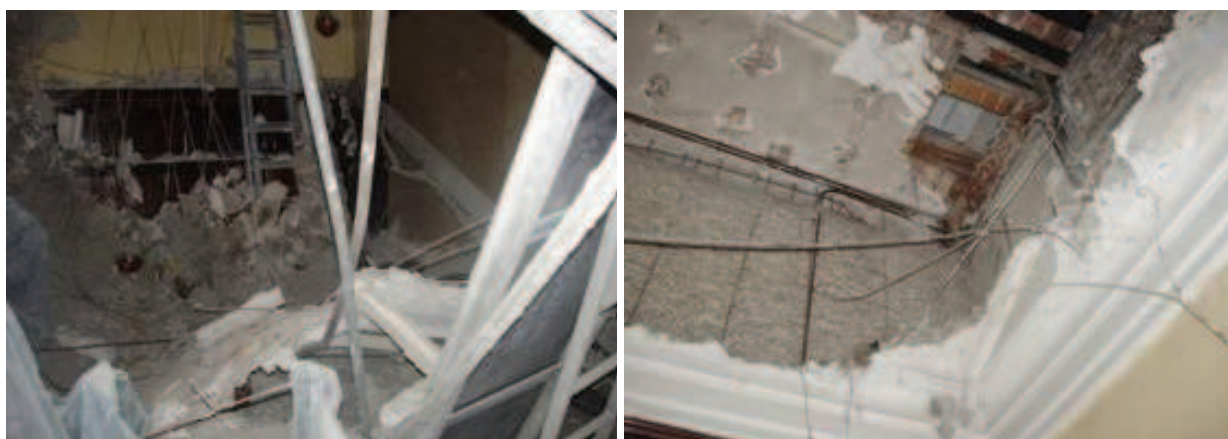
Rys. 8. Widoki zawalonego sklepienia
Fig. 8. View of the collapsed vault

nie była w stanie przenieść sił rozporowych – w tym wypadku ciężar sklepienia prawie w całości przekazany był na wieszaki, których część usunięto podczas wspomnianego remontu. Widok zawalonego sklepienia „Rabitz” przedstawiono na rys. 8.

case the weight of the vault was almost entirely transferred onto the suspension members (some of them had been removed during the above mentioned repairs). Fig. 8 shows the view of the collapsed ‘Rabitz’ vault.

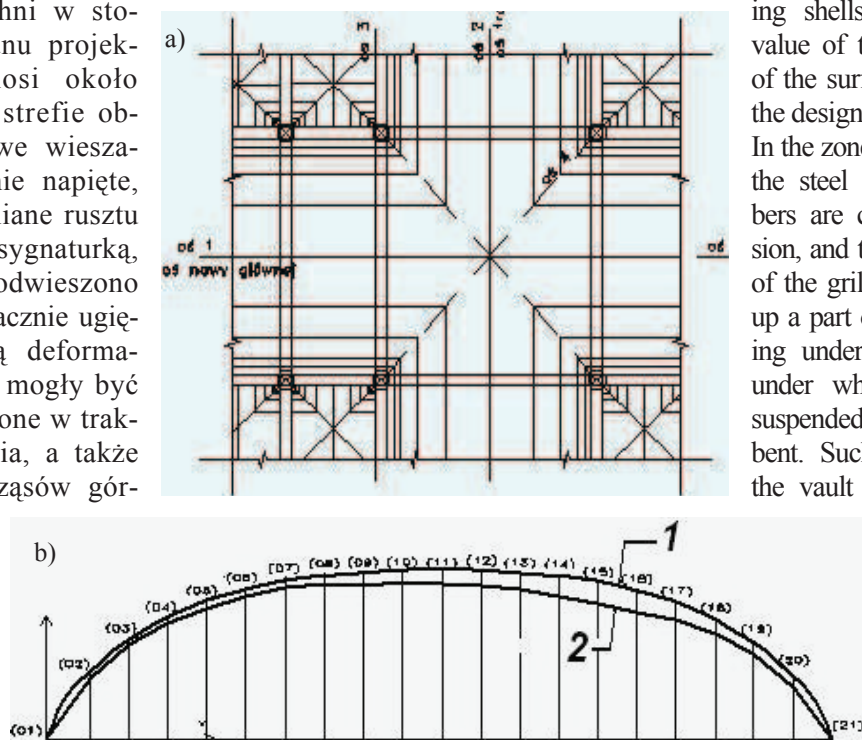
W trakcie oględzin konstrukcji stwierdzono wyraźną deformację sklepienia w strefie przenikania się walcowych powłok nawy głównej i transeptu. Wyniki pomiaru deformacji, wzdłuż przekątnej przenikania się powłok, przedstawiono na rys. 10. Maksymalna wartość obniżenia powierzchni w stosunku do stanu projektowego wynosi około 120 mm. W strefie obniżenia stalowe wieszaki są wyraźnie napięte, a belki drewniane rusztu więźby pod sygnaturką, do których podwieszono sklepienie, znacznie ugięte. Przyczyną deformacji sklepienia mogły być błędy popełnione w trakcie wznoszenia, a także wpływy wstrząsów górniczych.

During the visual inspection of the structure, a visible vault deformation was found in the zone of interpenetration of the main nave cylindrical shells and the transept. Fig. 10 shows the results of the deformation measurement along the diagonal of the interpenetrating shells. The maximum value of the sagging down of the surface in relation to the design is about 120 mm. In the zone of sagging down the steel suspension members are clearly under tension, and the wooden beams of the grillage, which make up a part of the rafter framing under the little belfry, under which the vault is suspended, are considerably bent. Such deformation of the vault could have been

due to mistakes committed when raising the building and also due to the effects of mining originated shocks.

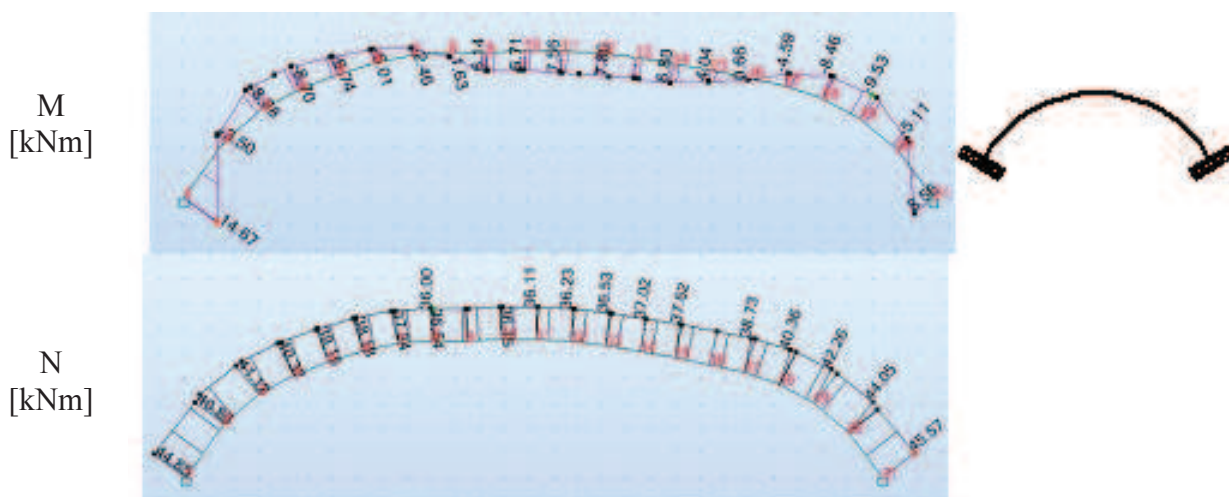
Rys. 11. Siły wewnętrzne w powłoce zdeformowanej
 Fig. 11. Internal forces in the deformed layer

W celu sprawdzenia wpływu występujących deformacji powłoki na stan jej wyężenia przeprowadzono analizę statyczno-wytrzymałościową. Wyniki obliczeń w postaci wykresów momentów zginających oraz sił osiowych przedstawiono na rys. 11 i 12. W obliczeniach wykazano nieznaczny (około 10%) wzrost sił wewnętrznych w zdeformowanej powłoce w stosunku do sił w powłoce bez deformacji. Ze względu jednak na wpływy wstrząsów górniczych zalecono wzmocnienie drewnianych belek rusztu pod sygnaturką i dodatkowe podwieszenie powłoki do konstrukcji więźby. Zalecono także naprawę przez iniekcję występujących zarysowań i naklejenie nad rysami na górną powierzchnię sklepień mat z włókien węglowych.

occurring in the shell on the state of stresses thereof there was carried out a static strength analysis. Figures 11 and 12 shows the results of calculations in the form of graphs of bending moments and axial forces. The calculations showed insignificant (about 10%) growth of internal forces in the deformed shell in relation to the forces in the shell that was not deformed. Regarding the influence of mining originated shocks it was recommended to strengthen the wooden beams of the grillage under the little belfry and additional suspending the shell to the rafter framing. It was also recommended to carry out a repair by injection in the occurring scratches and gluing carbon fiber mats on, over the scratches on the upper surface of the vaults.

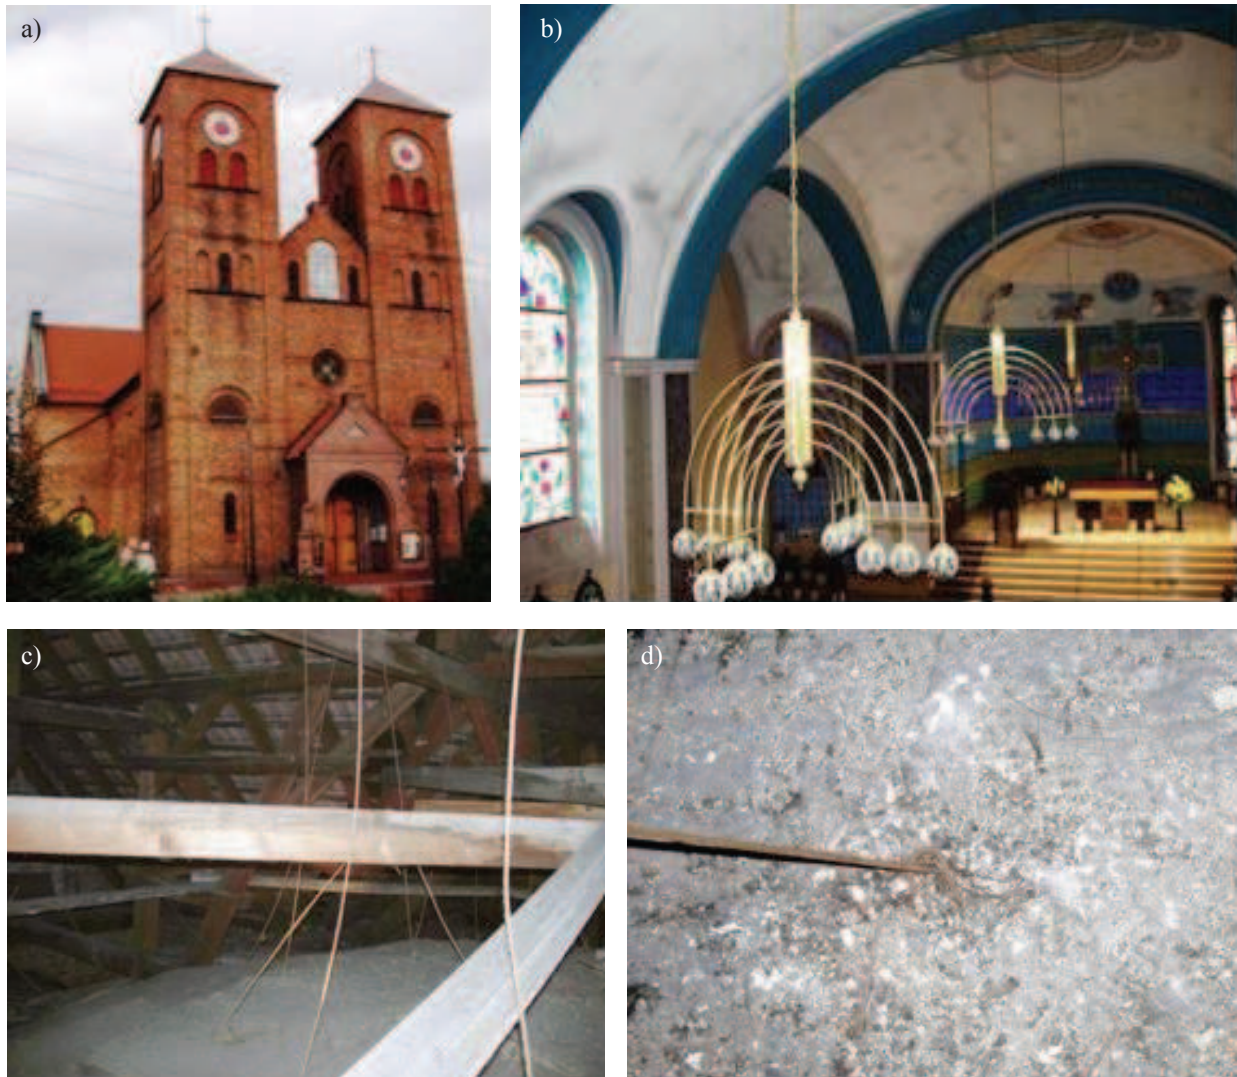
Rys. 13. Budynek kościoła: a) elewacja frontowa, b) wnętrze, c) sklepienie „Rabitz”, d) szczegół podwieszenia
 Fig. 13. Church building: a) frontage facade, b) inside view, c) Rabitz vault, d) detail of the suspension

W rejonie kościoła prowadzona była intensywna eksploatacja górnicza (III kategoria). Pomimo zabezpieczeń budynku żelbetową opaską w poziomie fundamentów i stalowymi ściągamami w poziomie dachu, wystąpiły uszkodzenia murów i sklepień w postaci zarysowań oraz pęknięć. Nie stwierdzono jednak zauważalnych deformacji sklepień „Rabitz”. Większość stalowych wieśzaków była luźna, co świadczy o powłokowej pracy sklepień. W ramach usunięcia szkód zalecono

Intensive mining activities (3rd category) were carried out in the area near the church. Even though the building was protected with a reinforced concrete finish casing and steel bowstrings at the level of the foundations and the roof respectively, the damages of the walls and vaults such as scratches and cracks have occurred. However, no perceptible deformations of Rabitz vaults have been noticed. The majority of steel suspension members were loose, which proves the shell-type work of the vaults. To redeem

naprawę spękań zaprawami PCC i lokalne wzmocnienia powłoki matami z włókien węglowych.

the damages it was recommended to repair the cracks with PCC mortar and perform the local reinforcing of the shell with carbon fiber mats.
