**Henryk Juszczyk**

biegły z zakresu badań broni i balistyki, st. specjalista b-t Zakładu Broni i Mechanoskopii CLKP

## Uszkodzenie pistoletu WALTHER P99 kal. 9 mm w trakcie oddawania strzałów

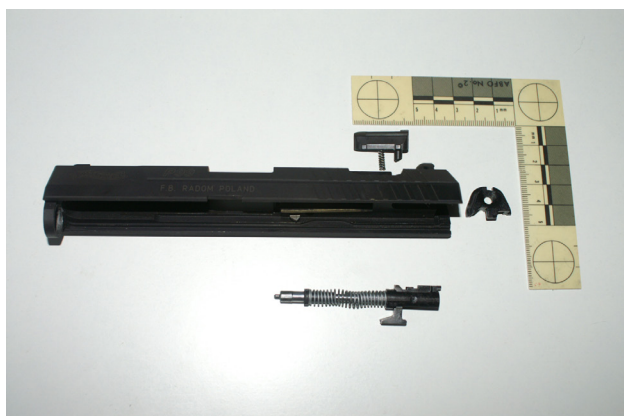
nariuszy policji w CSP w Legionowie nastąpiło uszkodzenie pistoletu WALTHER P99. W trakcie oddawania strzału gazy prochowe wydostały się do tyłu, powodując uszkodzenie plastikowej zaślepki zamka i wyrzucenie bijnika (mechanizmu iglicznego) w kierunku osoby strzelającej.

**Ryc. 4.** Zamek pistoletu WALTHER P99 z odłączonym mechanizmem iglicznym (bijnikiem), dźwignią zwalniania iglicy i zaślepką.

Wyrzucone ku tyłowi części składowe broni spowodowały uszkodzenie okularów ochronnych osoby oddającej strzał. Powyższe zdarzenie stwarzało realne zagrożenie dla zdrowia osoby strzelającej. Po tym zdarzeniu nastąpiła szybka reakcja policji. Błędnie uznano, że powyższy wypadek został spowodowany uszkodzeniem plastikowej zaślepki zamka. Z tego też powodu doprowadzono do wymiany zaślepek w innych pistoletach WALTER P99 znajdujących się na wyposażeniu policji. Było to działanie zbyt pochopne, ponieważ nie poczekano na przeprowadzenie badań uszkodzonego pistoletu i wydanie opinii przez biegłego ze specjalności badania broni i balistyka. Poprzez wymianę zaślepki zamka w pistoletach WALTER P99 nie doprowadzono do wyeliminowania możliwości ponownego zaistnienia takiego przypadku.

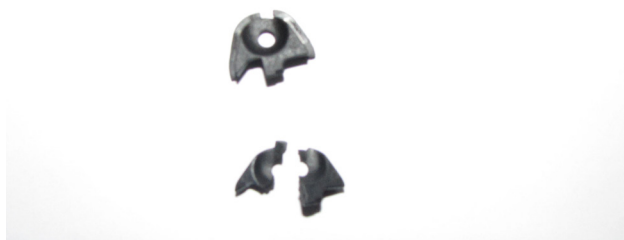
**Ryc. 5.** Zaślepka uszkodzona w trakcie zdarzenia oraz zaślepka nieuszkodzona.

W trakcie wykonywania opinii kryminalistycznej uszkodzonego pistoletu WALTHER P99 stwierdzono, że gazy prochowe powstające podczas odstrzelania naboju załadowanego do komory naboju pistoletu spowodowały wyrwanie fragmentu czółka zamka w kształcie pierścienia o średnicy zewnętrznej ok. 5 mm i grubości ok. 1,5 mm, z otworem iglicznym ok. 2 mm w części środkowej. Dokładne oględziny uszkodzonego zamka pistoletu wykazały, że średnica wyrwanego fragmentu czółka zamka odpowiada średnicy otworu, w którym porusza się bijnik (mechanizm igliczny). Wyrwanie czółka zamka nastąpiło na granicy karbu pomiędzy otworem, w którym porusza się korpus iglicy i powierzchnią zewnętrzną czółka zamka. Poprzez ten powstały otwór (o średnicy większej niż średnica sponki naboju pistoletowego) ciśnienie gazów prochowych wypchnęło sponkę naboju ku tyłowi. Przedostające się do tyłu gazy prochowe, razem ze sponką, przemieściły ku tyłowi bijnik (mechanizm igliczny). Poruszający się do tyłu bijnik uszkodził plastikową zaślepkę zamka. W efekcie oddanego strzału ciśnienie gazów prochowych wyrzuciło to tyłu sponkę, wyrwany fragment czółka zamka w postaci krążka, bijnik (mechanizm igliczny) oraz fragmenty uszkodzonej plastikowej zaślepki zamka. Elementy te stwarzały dla osoby strzelającej zagrożenie uszkodzenia ciała. Funkcjonariusz policji oddający strzał nie odniósł obrażeń, ponieważ miał założone okulary ochronne. Należy jednak zauważyć, że funkcjonariusze w czasie służby na ulicach nie używają okularów ochronnych, a ich także może spotkać podobny przypadek w trakcie oddawania strzałów.

Analiza wykazała, że każdorazowo, gdy w komorze naboju nie ma naboju (ewentualnie łuski), zwalniana iglica uderza swoją częścią czołową w wewnętrzną powierzchnię czółka zamka. Powoduje to powstawanie naprężeń mechanicznych w miejscu łączenia się komory iglicznej zamka z powierzchnią wewnętrzną jego czółka. Powyższe naprężenia są przyczyną powstawania mikropęknięć w materiale czółka zamka, które w efekcie mogą spowodować

Biorąc pod uwagę wyniki przeprowadzonych badań, należałoby sprawdzić wszystkie użytkowane egzemplarze pistoletów WALTHER P99 pod kątem ewentualnych uszkodzeń czółek ich zamków.

Z powyższego przypadku uszkodzenia broni wynika wniosek, aby kategorycznie zakazać użytkownikom pistoletów WALTHER P99 oddawania strzałów

na sucho w sytuacji, gdy komora naboju jest opróżniona. W przypadku pistoletów WALTHER P99 można oddawać strzały na sucho w sytuacji, gdy w komorze naboju broni umieszczony jest nabój (łuska) z odpaloną spłonką. W takim przypadku iglica zatrzymuje się w momencie uderzenia w spłonkę i nie następuje jej uderzenie w wewnętrzną powierzchnię czółka zamka. Powyższe informacje powinny znaleźć się w instrukcji użytkowania pistoletów WALTHER P99.

W celu wyeliminowania powyższej wady pistoletów WALTHER P99 należałoby jak najszybciej podjąć prace nad zmianą konstrukcji zamka pistoletu WALTHER P99 w taki sposób, aby wyeliminować możliwość powstawania wyżej wymienionych uszkodzeń jego czółka.

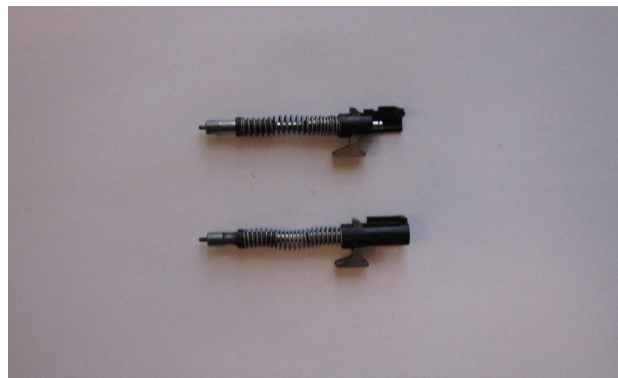
**Ryc. 6.** Uszkodzony bijnik zabezpieczony na miejscu zdarzenia oraz bijnik nieuszkodzony.
