Rewitalizacja olsztyńskiego zabytkowego wiaduktu kolejowego. Część I

Mgr inż. Piotr Bieranowski, Wydział Nauk Technicznych Uniwersytetu Warmińsko-Mazurskiego w Olsztynie

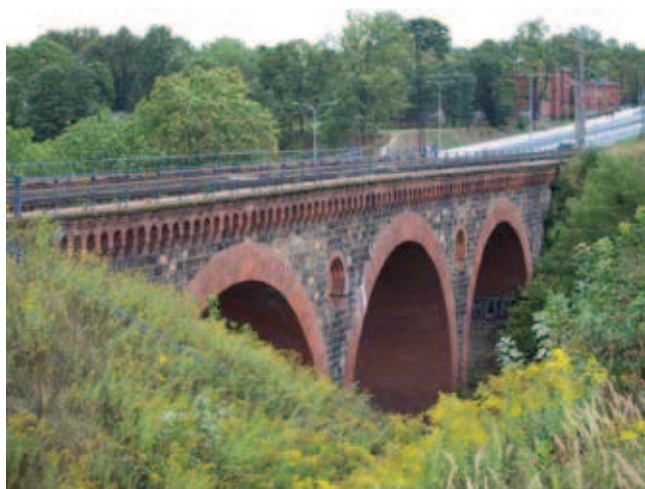
Rys. 1. Zabytkowy wiadukt o konstrukcji ceglano-kamiennej wzniesiony w 1872 roku w Olsztynie

Fryz arkadowy (rys. 1, 5, 7, 8) jest w bardzo złym stanie, wykwitły solne, porosty lekkiej roślinności i mchu (na krawędzi z płytami granitowymi chodnika) obejmują praktycznie całe jego pasmo. Ubytki spoin wyglądają jak czarne zacieki.

Ceglane łuki i filary przęsła są pokryte zabrudzeniami środowiskowymi i wykwitami solnymi (efekty przecieków z koryta balastowego i spływu wody z chodnika wiaduktu – rysunki 1, 5). Można zaobserwować szereg wykruszonych cegieł i znaczne ubytki w spoinowaniu. Dolna część filarów pokryta jest graffiti.

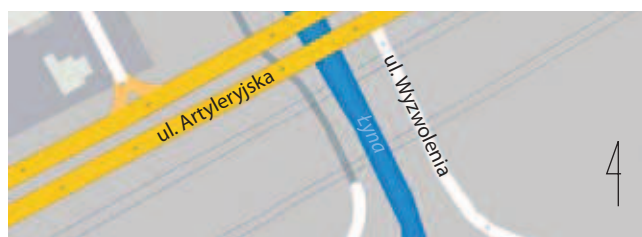
Rys. 2. Linia kolejowa – równoległa do ul. Artyleryjskiej, biegnąca nad rzeką Łyną (wg [3])

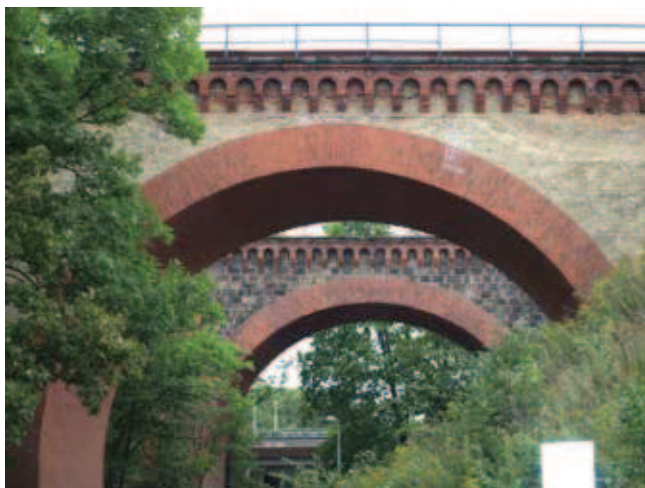
Rys. 3. Na pierwszym planie omawiany wiadukt (północny) posiada bliźniaczy obiekt – wiadukt południowy wzniesiony w 1892–1893 r.

Rysunki 1, 3, 4, 5, 7, 8 ilustrują, prócz torowiska – chodniki, wykonane z granitowych płyt i ułożone ze spadkiem od torowiska [2]. Zapewniono w ten sposób odwodnienie linii kolejowej, zaś cała woda spływa na ściany wiaduktu, jednocześnie stale je penetrując. Wykruszenia płyt i spoinowania na skrajnych odcinkach chodnika są dość znaczne. Kilka płyt uległo przemieszczeniom – stabilizacja ich utrzymuje się jedynie dzięki połączeniu płyt mocowaniem śrubowym z elementami barierki. Brzegi płyt porasta mech, zaś spoinowanie wypełnia drobna roślinność. W złym stanie są barierki, przechylają się i są zardzewiałe.

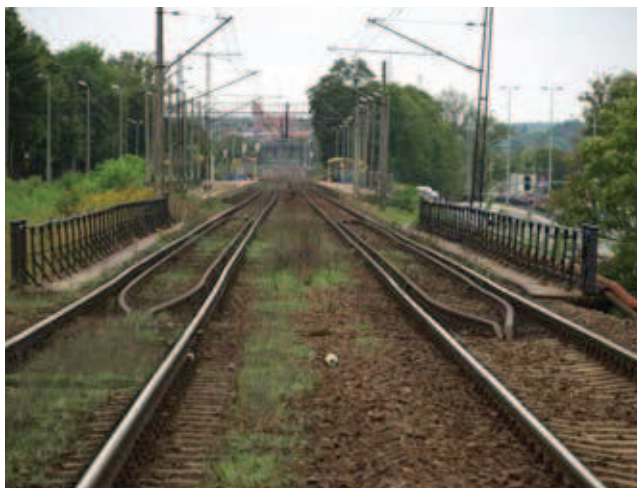
Rys. 4. Widok torowiska wiaduktu

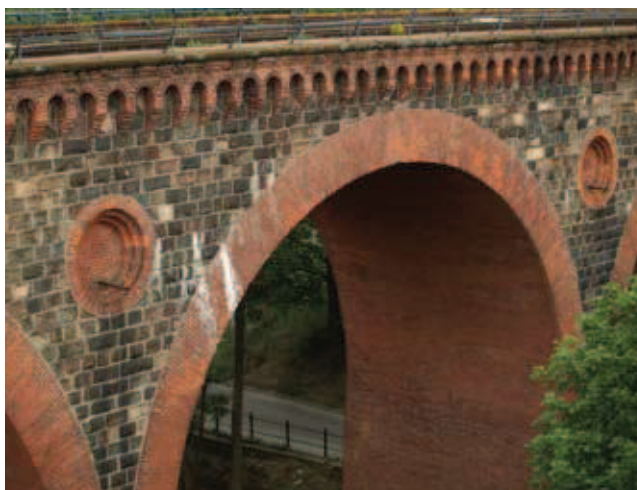
Ceglane – formowane uskokowo – rozety to jednocześnie wyjście dla wentylacji i odwodnienia (rys. 1, 5) prowadzonego z komór międzytorza mieszczących się w filarach pomiędzy przęsłami uformowanymi z łuków. Otwory kwadratowe zostały wykonane z kształtek ceramicznych (wentylacja), osadzonych na zaprawie cementowej. Powierzchnia wątku ceglanego, w tym wypadku jest również pokryta nalotem bezpośrednio spowodowanym przez proces wysalania. Zamontowane w rozetach są również rurki stalowe – pokryte korozją – pełniące rolę upustu dla odwodnienia międzytorza.

Rys. 5. Ceglane łuki i filary przęsła zdobione rozetą

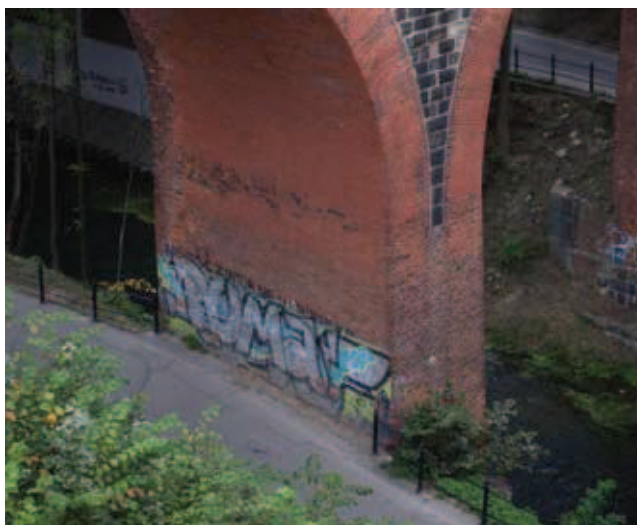
Rys. 6. Ceglany filar z kamienną pachą

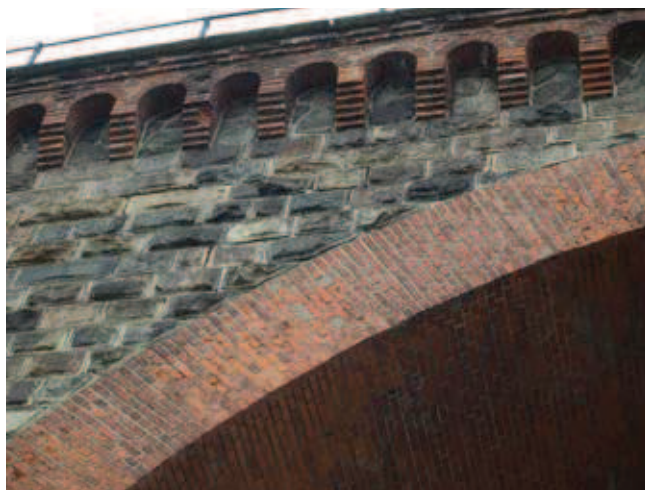
Rys. 7. Postępujące zniszczenia stylowego gzymsu, poniżej złączenia i spękania ceglanych elementów drobnowymiarowych

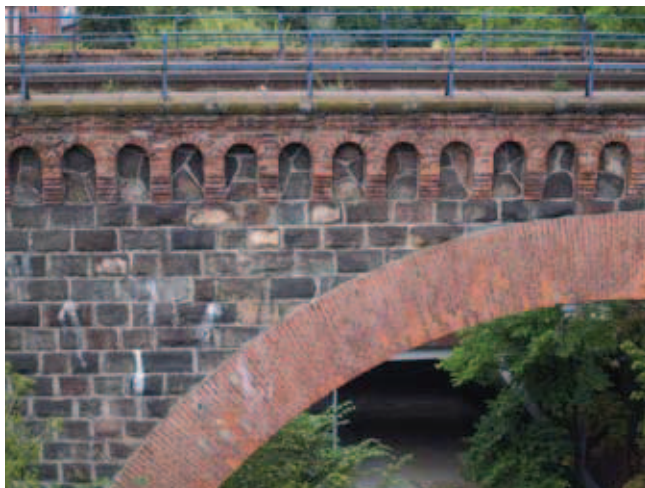
Drgania wywołane przez poruszający się z dużą prędkością pociąg [7] spowodowały w zabytkowym obiekcie mostowym powstanie szeregu niekorzystnych dla konstrukcji drgań i przyspieszeń. Wartość amplitudy drgań w paśmie przesłowym mogły być dość znaczne, zwłaszcza gdy częstotliwość drgań własnych była zbliżona do drgań wywołanych przez przejeżdżający z różną prędkością tabor. Stąd w zaleceniu konserwatorskim [2] znajduje się zapis o konieczności wykonania tzw. „wanny” o konstrukcji żelbetowej, która przejmie parcie z podbudowy torowiska. Wywołane w ustroju nośnym przez przejeżdżający tabor przemieszczenia pionowe, naprężenia i związane z nimi przyspieszenia zmieniały się w wyniku szybkiego przyrostu obciążenia i reakcji bezwładnościowej (wzbudzenia) następujących po sobie obciążeń o wartość przybliżoną, wynikającej z rozstawu wagonów. Następstwem zmienności nacisków od kół, które spowodowane były niedoskonałością toru i samego pojazdu szynowego w bardzo łatwy sposób przyczyniały się do powstawania dodatkowych obciążeń dynamicznych konstrukcji. Sytuacje tego typu powodują niebezpiecznie dla konstrukcji zjawisko rezonansu. W wyniku interakcji oddziaływań zewnętrznych (drgań) oraz cyklicznego procesu fizycznego krzepnięcia i odtajania wody – nastąpiły wychylenia z płaszczyzny poziomej płyt granitowych wieńczących wiadukt. Spowodowało to rozszczelnienie w spoinach między płytami i spękania płyt. Umożliwiło to wodzie

Rys. 8. Wychylenia z poziomu płyt granitowych wieńczących elewację wiaduktu oraz skorodowane barierki ochronne

przeptyw pod płyty z jednoczesnym zalewaniem fryzu arkadowego – rysunek 8.

Produkt korozji żelaza i jego stopów nosi nazwę rdzy. Warunkiem koniecznym do powstania tego postępującego procesu degradacji stali jest obecność wody i tlenu. Korozja czystego żelaza przebiega bardzo powoli, natomiast stale niszczone są znacznie szybciej, ponieważ procesy, które odbywają się na ich powierzchni według mechanizmu elektrochemicznego. Stal, której głównym składnikiem jest żelazo, zawiera w swej strukturze również węgiel, częściowo pod postacią grafitu, a także w formie węgliku żelaza Fe_3C (cementytu). Kryształki żelaza pozostają w stałym kontakcie z węglem i elektrolitem powierzchniowym. Barieryki ochronne wiaduktu kolejowego zostały poddane temu procesowi chemicznemu – rysunek 8.

- demontaż płyt granitowych biegnących wzdłuż torowiska, mający na celu stwierdzenie sposobu i jakości wykonania konstrukcji zwieńczenia wiaduktu oraz ustalenia koniecznych zabiegów naprawczych wraz z opracowaniem technologii ponownego montażu płyt – ze spadkiem do torowiska, co pozwoli uniknąć spływania wody po odrestaurowanej elewacji,

- naprawa balustrady wiaduktu, z zachowaniem stylu architektonicznego,
- usunięcie cementowego spoinowania oraz zdegradowanych elementów murowych, zastosowanie metod naprawczych,
