# Problemy pęknięcia zmęczeniowego śrub łożyska kołnierzewego łopaty siłowni wiatrowej klasy 10.9

## Fatigue cracking problems of flange bearing bolts of class 10.9 wind turbine blades

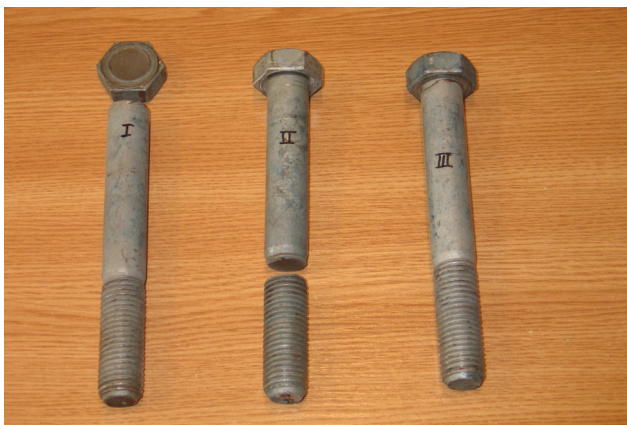
Przedmiotem badań były śruby stalowe M24 klasy 10.9 o długości 180 mm, stosowane w połączeniu adaptera łożysk kołnierzewych łopat siłowni wiatrowej. Po niezbyt długim okresie eksploatacji nie przekraczającym ok. 9 lat stwierdzono występowanie wielokrotnych pęknięć śrub, jak również pęknięć nowo wkręconych śrub zastosowanych w miejsce wcześniej pękniętych. Pęknięcia śrub występowały w dwóch obszarach karbu geometrycznego: w pobliżu łba śruby, lub w obszarze karbu na początku gwintu – rys. 1.

Rys. 1. Pęknięte śruby M24: nr „I” i „III” w obszarze łba śruby, nr „II” od początku gwintu [1].

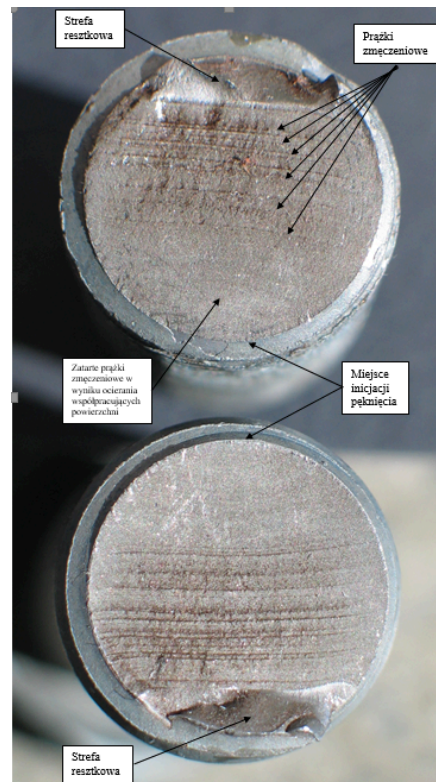
że przełomy te mają charakter zmęczeniowy, z widocznymi miejscami inicjacji pęknięcia na powierzchni przekroju, prążkami zmęczeniowymi i strefą reszkową [2, 3] – rys. 2. Do dalszych analiz wytypowano śrubę nr „I” z rys. 1, z której pobrano próbkę w pobliżu przełomu zmęczeniowego.

Rys. 2. Przełom zmęczeniowy śruby nr „II” z rys. 1 [1].  
Fig. 2. Fatigue fracture of screw no. “II” in Fig. 1 [1].

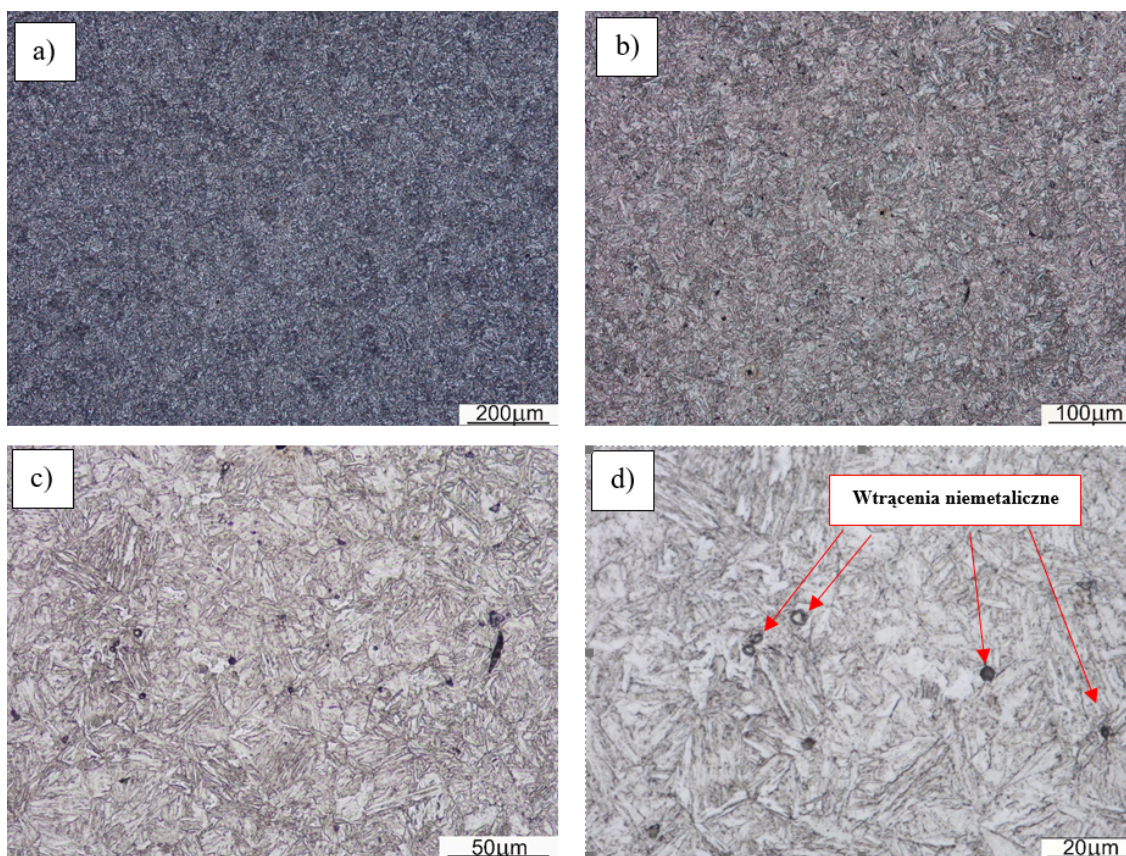
Przeprowadzone badania metalograficzne ujawniły występowanie na całym przekroju śruby mikrostruktury martenzytycznej - rys. 3. Struktura wyjściowa takiego materiału składa się z ziaren ferrytu i perlitu (mikrostruktura ferrytyczno-perlityczna). Zaobserwowana mikrostruktura martenzytyczna świadczy o wykonaniu obróbki cieplnej z zakresu austenitacji (hartowanie), a następnie odpuszczania niskiego celem zniwelowania naprężeń strukturalnych w materiale, jakie pojawiły się podczas obróbki termicznej jak i samych naprężeń cieplnych [5-7].

Wykonane badania wykazały występowanie licznych wtrąceń niemetalicznych dla różnych obszarów usytuowanych blisko powierzchni zewnętrznej śruby – rys. 3. Na obrazach mikroskopowych, dla niektórych wydzieleni można dostrzec się charakterystycznego koloru pomarańczowo-złotego, co świadczy o obecności w materiale azotków aluminium (AlN). Ilość tego rodzaju wtrąceń niemetalicznych oraz ich postać (kanciaste wydzielenia o ostrych nieregularnych ściankach), może powodować kruchość materiału.

Rys. 3. Mikrostruktura martenzytyczna na brzegu próbki z ujawnionymi licznymi wtrąceniami niemetalicznymi. Obrazy (a-d) dla powiększeń odpowiednio: 100x, 200x, 500x i 1000x [1]

Jest to miejsce potencjalnego zainicjowania mikropęknięcia w obszarach koncentracji naprężeń związanych z karbem geometrycznym, co może doprowadzić do rozwoju pęknięcia zmęczeniowego.

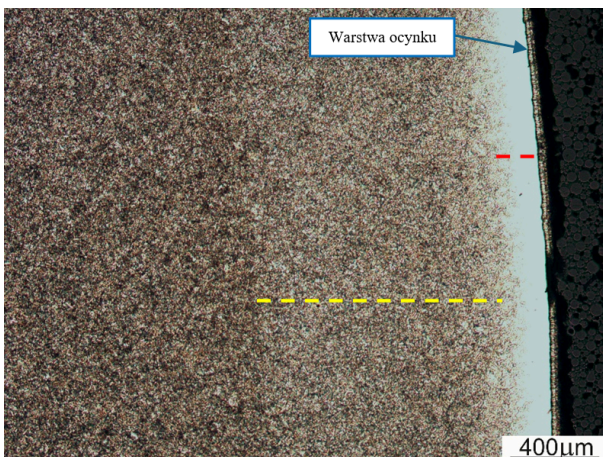
Zaobserwowano dwie charakterystyczne strefy odwęglone tuż przy powierzchni badanej próbki [5-7] – strefa A (rys. 4 – linia przerywana czerwona) i strefa B (rys. 4 – linia przerywana żółta). Strefa A sięga na głębokość ok. 180-200  $\mu\text{m}$  tj. 0,18-0,20 mm, zaś zasięg strefy B wynosi ok. 1,0-1,4 mm. Powstałe strefy są w różnym stopniu zubożałe w węgiel (odwęglone). W wykonanych badaniach metalograficznych nie określano zawartości węgla w strefach A i B. Wzmiankowana w pracy norma nie określa stopnia zubożenia warstwy wierzchniej w węgiel (stopnia odwęglenia), precyzuje jedynie maksymalną dopuszczalną wartość głębokości warstwy odwęglonej, która ma istotny wpływ na trwałość zmęczeniową materiału. Taki efekt mikrostrukturalny może spowodować, że materiał śruby będzie miał obniżoną wartość wytrzymałości na zmęczenie. Na rys. 4 zaobserwowano również cienką powłokę cynku (oznaczoną strzałką) o grubości ok. 39-42  $\mu\text{m}$  tj. 0,039-0,042 mm. Całkowita głębokość warstwy odwęglonej przy powierzchni próbki wynosi zatem ok. 1,18 – 1,60 mm i znacznie przekracza całkowitą głębokość odwęglenia w gwincie dopuszczalną przez normę [4] wynoszącą maksymalnie  $G_{\text{max}} = 0,015$  mm.

Określona całkowita głębokość warstwy odwęglonej przy powierzchni części walcowej śruby wynosi ok. 1,18 – 1,60 mm i znacznie przekracza dopuszczalną głębokość odwęglenia w gwincie, wynoszącą  $G_{\text{max}} = 0,015$  mm, zgodnie z wymaganiami normy [4].

Jako podstawową przyczynę występowania pęknięć śrub wskazać można błąd w procesie technologicznym obróbki cieplnej (hartowanie i odpuszczanie), polegające na powstaniu odwęglenia zewnętrznej warstwy śruby, którego głębokość znacznie przekracza wymagania zawarte w normie [4], wraz z powstaniem licznych wtrąceń niemetalicznych. Tak ukształtowana warstwa wierzchnia, występująca w obszarze karbu geometrycznego w miejscu przejścia części walcowej w łeb śruby, skutkuje znacznym obniżeniem wytrzymałości zmęczeniowej materiału śruby. Wskutek powyższego, podczas eksploatacji śruby nastąpiła inicjacja pęknięcia na powierzchni w obszarze karbu.

**Rys. 4.** Mikrostruktura przy powierzchni śruby z widocznymi strefami odwęglenia przy powierzchni próbki: A (linia przerywana czerwona) i B (linia przerywana żółta), oraz powłoka cynku [1].

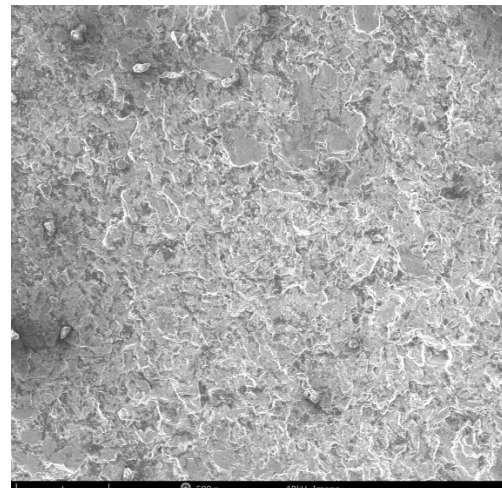
Wykonane badania fraktograficzne SEM, również wykazały występowanie licznych wtrąceń niemetalicznych, głównie w obszarze inicjacji pęknięcia zmęczeniowego – rys. 5.

**Rys. 5.** Obraz SEM przełomu blisko miejsca inicjacji pęknięcia zmęczeniowego z widocznymi wtrąceniami niemetalicznymi (pow. 500x) [1].
