Beata ORDON-BESKA

Politechnika Częstochowska

KOROZJA BIOLOGICZNA, JEJ PRZYCZYNY ORAZ WPŁYW NA IZOLACYJNOŚĆ CIEPLNĄ BUDYNKU DREWNIANEGO

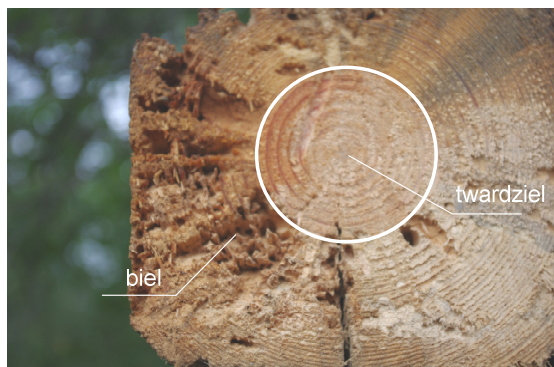
klimatycznych, w jakich rosło. Biel zawiera żywe komórki, przewodzi wodę, sole mineralne i substancje wzrostowe. Twardziel powstaje w procesie twardzielowania zachodzącym w najstarszych słojach biela. Proces polega na zaniku przewodzenia wody, zamieraniu komórek miękiszowych i wzroście stężenia fenoli, żywicy, gumy, substancji oleistych i garbników. W efekcie tych przemian twardziel uzyskuje dużo większą niż biel wytrzymałość mechaniczną oraz odporność na ataki owadów i grzybów. Rysunek 2 przedstawia przekrój przez bal z intensywnie zaatakowanym przez owady białem i pojedynczymi śladami ich działania w twardzeli.

Rys. 2. Bal zaatakowany przez owady (fot. B. Ordon-Beska)

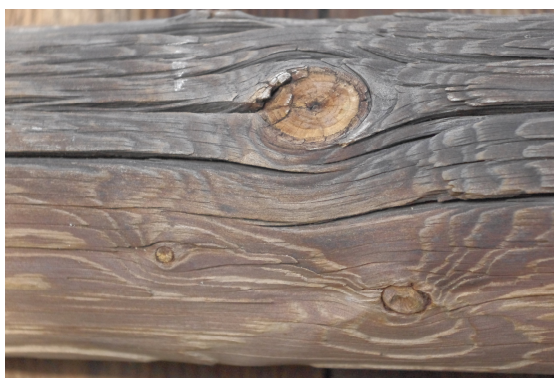
Trwałość drewna zależy od warunków środowiska. W warunkach optymalnych, czyli przy stałej niskiej wilgotności powietrza lub zanurzone w wodzie, zachowuje swoje właściwości i może w zależności od gatunku przetrwać nawet do kilku tysięcy lat [1]. W zmiennych warunkach trwałość drewna jest znacznie krótsza na skutek szybkiego postępu procesu naturalnego starzenia, czyli działania naprężeń, promieniowania ultrafioletowego, wahań wilgotności i temperatury oraz działania powietrza [2]. Starzenie się drewna uwidacznia się na przykład w postaci zmiany barwy drewna (ciemnienie) oraz gęstych spękań wzdłuż włókien (rys. 3) i oddzielania się poszczególnych słoików.

Rys. 3. Drewno sosnowe wystawione na działanie warunków atmosferycznych przez około 80 lat (fot. B. Ordon-Beska)

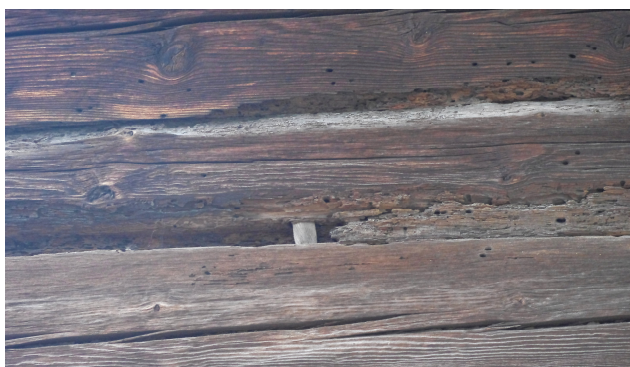
Także działalność owadów powoduje ubytek masy drzewnej i spadek izolacyjności cieplnej. Drażąc korytarze wzdłuż włókien i w głąb drewna nawet na ponad 5 cm, powodują ubytek często sporych fragmentów drewna. Rysunek 4 przedstawia fragment ściany spichlerza w Gidlach z wyraźnymi ubytkami drewna wokół naturalnego pęknięcia i na styku bali.

Rys. 4. Ślady żerowania owadów (fot. B. Ordon-Beska)

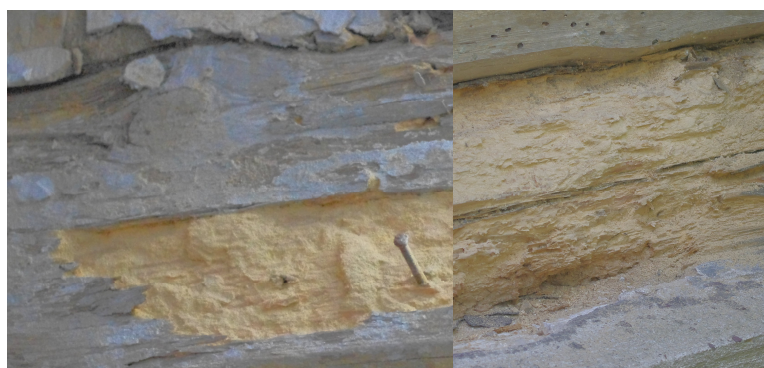
Oględziny ściany drewnianej przeprowadzono po usunięciu od zewnątrz budynku fragmentu elewacji z desek i tynku od strony wewnętrznej. Nie stwierdzono za-
grzybienia ani wyraźnego zawilgocenia ściany, stwierdzono natomiast porażenie
drewna przez owady. Dokładniejsze oględziny wykazały większe ubytki masy
drzewnej po wewnętrznej stronie ściany. Gorszy stan powierzchni wewnętrznej
(rys. 5) mógł być spowodowany wyższą niż na powierzchni zewnętrznej tempe-
raturą, korzystniejszą dla gniazdowania i rozwoju larw niektórych owadów, na
przykład spuszczela pospolitego. Z kolei lepszy stan powierzchni zewnętrznej
mógł być skutkiem nie tylko gorszych (dla rozwoju owadów) i zmiennych na prze-
strzeni roku kalendarzowego warunków termicznych, ale także zaimpregnowania
ściany środkiem owadobójczym przy zmianie elewacji. Silny atak owadów na po-
wierzchni zewnętrznej ściany (rys. 5) stwierdzono wyłącznie na przyciesi budynku.

Przed wykonaniem elewacji z desek, a także po znacznym zniszczeniu jej dolnej
części (po pojawieniu się ubytków listew i desek) narażona była na zawilgocenie
wodą deszczową. Według [1], zawilgocenie drewna stwarza dogodne warunki do
rozwoju niektórych owadów, na przykład kołatka upartego.

Rys. 5. Skutki żerowania owadów na powierzchni wewnętrznej ściany i na przyciesi
(fot. B. Ordon-Beska)

Kolejnym etapem jest wzmocnienie lub wymiana słupów oraz wymiana przyciesi, a następnie bali, uszkodzonych korozją biologiczną. Słupy należy ustawić na równej powierzchni fundamentu wzmocnionej betonem. Wymiana elementów drewnianych musi być poprzedzona szczegółowym dopasowaniem nowych elementów do pozostającej części konstrukcji.

Nowe elementy należy zaimpregnować na całej powierzchni środkami ochronnymi przeciw owadom i grzybom jeszcze przed wbudowaniem, a już po ostatecznym ich ukształtowaniu. Przed przystąpieniem do ocieplenia budynku należy także zaimpregnować stare elementy drewniane. Impregnację należy poprzedzić sprawdzeniem stanu przypowierzchniowego uszkodzenia drewna w obszarach żerowania owadów za pomocą szpikulca, na przykład gwoździa. W razie potrzeby należy usunąć zewnętrzną warstwę drewna, a spod niego próchno za pomocą szczotki drucianej. Do impregnacji należy użyć środków przeznaczonych do zwalczania korozji już zaistniałej. Powierzchnie ścian można zaimpregnować natryskowo lub z użyciem pędzla. Warto także wykonać iniekcję w widocznych kanalikach, wydrążonych przez owady. Pozwoli to wnikać głębiej impregnatowi i ograniczyć skutki działalności larw owadów już zagnieżdżonych.

Wszystkie złącza, szczeliny i ubytki w ścianie oraz naturalne pęknięcia drewna należy uszczelnić pianką montażową o dobrej izolacyjności. Na zewnętrznej powierzchni ścian należy użyć pianki przeznaczonej do pracy w niskich temperaturach.
