Wpływ wadliwego użytkowania sali sportowej na stan techniczny dźwigarów z drewna klejonego

Opis analizowanej konstrukcji hali sportowej

Stan techniczny konstrukcji dachu analizowanej hali

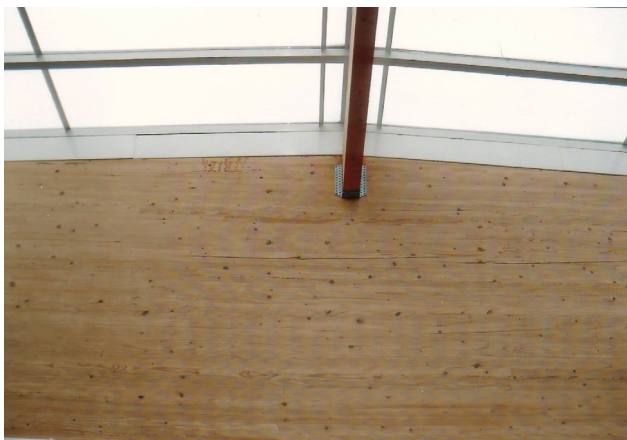
Po około ośmiu latach od realizacji hali na pobocznicach niemal wszystkich jej dźwigarów zauważono liczne pęknięcia podłużne. W czasie wizji lokalnej oraz podczas przeprowadzonych badań makroskopowych dźwigarów zinwentaryzowano obszary zawilgocenia i zarysowania powierzchni bocznych elementów, a także dokonano ich pomiaru. Wyniki były zatrważające, gdyż zarysowania były liczne, a ich sumaryczna głębokość zmierzona szpindelomierzem w najgorszym miejscu (głębokość rys zsumowana z jednej i z drugiej strony danego dźwigara w tym samym lub zbliżonym punkcie) osiągała 120 mm, przy szerokości całego dźwigara równej 180 mm (fot. 2.).

Zwiększając ich głębokość ze względu na wykorzystaną metodę pomiaru, osiąga się nawet 144 mm, a więc 80% szerokości dźwigara. Dodatkowo można zauważyć największą koncentrację zarysowań na wysokości 1,2 m od spodu dźwigarów. Istniała więc uzasadniona obawa o dalszą propagację pęknięć i tym samym możliwość odspojenia się górnej trójkątnej części dźwigara od dolnej prostokątnej, co potwierdziły późniejsze obliczenia. W skrajnym przypadku mogłoby to spowodować zniszczenie elementów i w konsekwencji katastrofę budowlaną.

Fot. 2. Charakterystyczne silne zarysowanie na wysokości 1,2 m od spodu dźwigarów

Wada w postaci rozwarstwienia i pęknięcia dźwigarów w poziomie ok. 1,2 m od ich spodu powstała w wyniku braku napięcia niektórych stężeń wiatrowych, co spowodowało przejmowanie obciążeń poziomych od wiatru przez górne trójkątne części dźwigarów. Prawdopodobną przyczyną pozostałych zarysowań było nałożenie się braku napięcia niektórych stężeń wiatrowych z zalewaniem wybranych powierzchni dźwigarów i oddziaływaniem zmiennej temperatury poprzez świetliki. Do powstania tych wad mogły przyczynić się również wahań wilgotności wewnątrz budynku podczas jego użytkowania w związku z niewystarczającą wentylacją hali. Nie była to jednak przyczyna ich powstania, a jedynie okoliczność, która mogła przyczynić się do ich pogłębienia. Wadą jest, że nie wykonano takich systemowych stężeń, które mogłyby i powinny być regulowane. Jednakże rolę inspektora nadzoru inwestorskiego jest wyegzekwowanie takich stężeń. Poza tym stężenia te w okresie gwarancyjnym spełniały swoją funkcję.

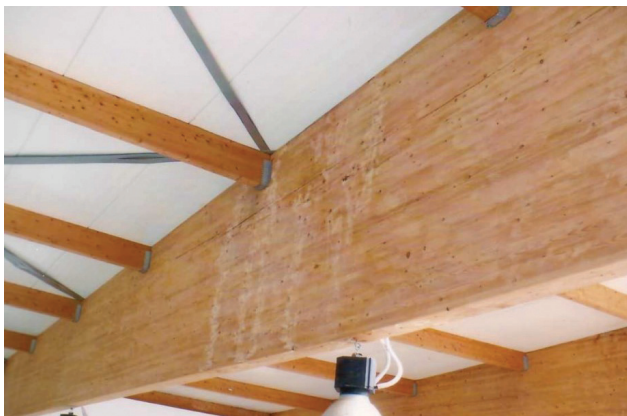
W trakcie oględzin konstrukcji zauważono też zacieki na dźwigarach i płatwiach. Jednak nie stwierdzono ich korelacji z umiejscowieniem zarysowań (fot. 2. i 3.). Nie stwierdzono również różnicy pomiędzy liczbą zarysowań na stronach dźwigarów przylegających do świetlików a nieprzylegających do nich. Zauważono również brak napięcia stężeń połaciowych z ugięciami do 100 mm i lokalnym wyłączeniem się stężeń z przenoszenia obciążeń, które na nie przypadają (fot. 3. i 4.).

Fot. 3. Stężenie wiatrowe oraz zacieki na dźwigarach

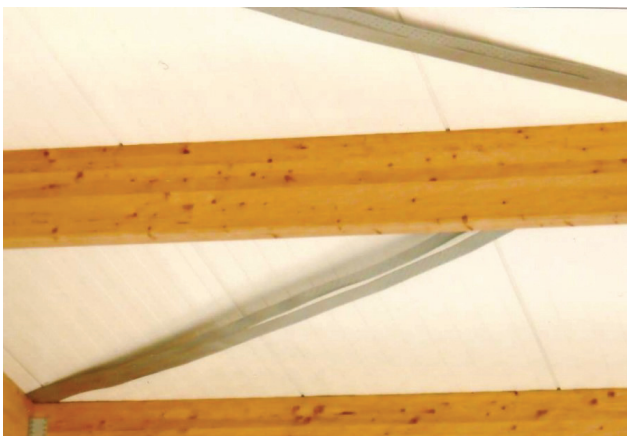
Fot. 4. Stężenie wiatrowe z widocznym zwisem

Wszystko wskazuje na to, że ze względu na braki w projekcie wykonawca zrealizował ten element jedynie na podstawie swojego doświadczenia. Jednakże, jak wynika z relacji świadków, po oddaniu hali do użytkowania taśmy stalowe wydawały się napięte. Brak możliwości naciągnięcia stężeń z biegiem czasu doprowadził jednak do ich luźnego zwisu.

Stężenia zostały z całą pewnością zrealizowane błędnie przez wykonawcę, gdyż w związku z brakiem rozwiązania projektowego oparł się on jedynie na swoim doświadczeniu, co, jak widać, było niewystarczające. Pomimo to wszystkie zostały odebrane przez inspektora nadzoru i użytkowane co najmniej 8 lat do momentu awarii, a przybito je na gwoździe bezpośrednio do dźwigarów, bez możliwości jakiegokolwiek regulacji. Dziwne, że inwestor nie zauważył narastających ugięć we wszystkich stężeniach i kolejnego się ich wyłączenia z przejmowania obciążeń.

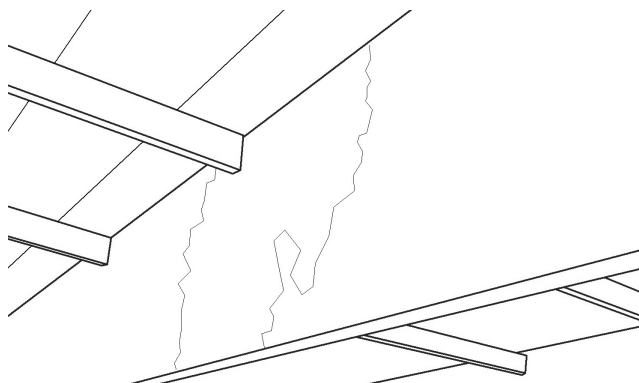
Rys. 2. Zarys zacieków na jednym z przedmiotowych dźwigarów w miejscu stykania się dźwigara z płytą warstwową poza jej krawędziami, pomimo stwierdzenia szczelności dachu

Omawiając kwestie wilgotnościowe, trzeba jednak zwrócić uwagę na zinventaryzowane obszary zawilgoceń i zacieki znajdujące się na dźwigarach oraz płatwiach bezpośrednio pod krawędziami wbudowanych naswietli, a także na styku z wieloma płytami dachowymi. Jednakże podobne ślady działania wody występowały również poza strefą styku poszczególnych elementów, np. pod żebrami aluminiowymi świetlików czy też w miejscach dotykania dźwigarów do płyty dachowej poza stykiem płyt (fot. 3., rys. 2.). Wskazuje to na obecność pary wodnej, która po skropleniu się spływała po elementach drewnianych i świetlikach w dół, co zresztą stwierdzono w trakcie ostatniego przeglądu gwarancyjnego obiektu w 2006 r. (fot. 5.).

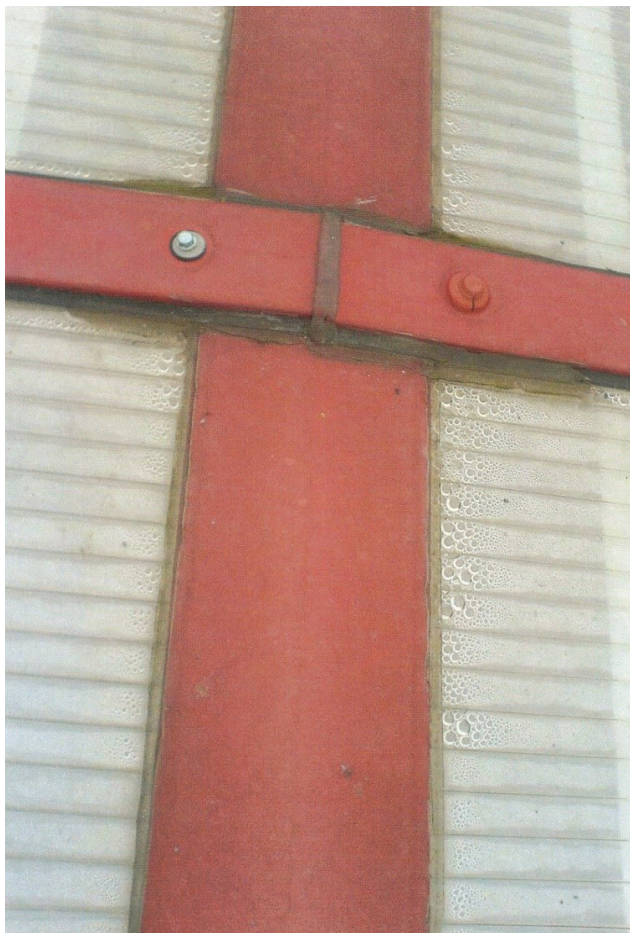
Fot. 5. Wykroplona para wodna pod czaszą świetlika

Inwestor twierdzi, że dach przeciekał w strefie świetlików, co zresztą znalazło się również w niektórych protokołach okresowych przeglądów. Nie ma jednak na to żadnych dowodów, a najprostszym niezbitym dowodem byłby test na przeciekanie w strefie świetlików i samego dachu, tzw. test wodny, czyli poprzez bezpośrednie intensywne polanie go wodą. Niestety takiego testu nie wykonano. W trakcie demontażu w strefie świetlików stwierdzono jedynie czysty poliuretan oraz brak jakichkolwiek śladów przeciekania, zabrudzenia czy korozji w wyniku oddziaływania wody, co jest dodatkowym dowodem na to, że zacieki są efektem wykroplonej pary wodnej spływającej po płatwiach i dźwigarach w wyniku podwyższonej wilgotności wewnątrz hali (fot. 5.).
