Wybrane problemy eksploatacyjne stropodachów o odwróconym układzie warstw

dr inż.
BARBARA FRANCKE

Francke Barbara, 2020, Wybrane problemy eksploatacyjne stropodachów o odwróconym układzie warstw, „Builder” 02 (271). DOI: 10.5604/01.3001.0013.7496

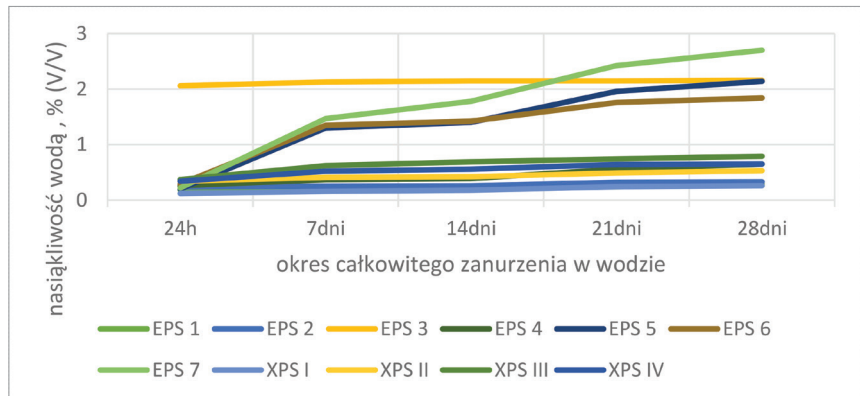
gocenia warstwy po cyklach zamrażania/roz-
mrażania: dla płyt EPS $\leq 5,0\%$, dla płyt XPS
 $\leq 1\%$. Dotychczasowe wyniki badań labora-
toryjnych nie pozwoliły na opracowanie kore-
lacji między wstępną nasiąkliwością po zanur-
zeniu w wodzie a tą po działaniu cykli zamra-
żania/rozmarzania, gdyż krzywe przyrostu
zawilgocenia w efekcie działania cykli, przy
zbliżonej wstępnej nasiąkliwości wodą, prze-
biegają w różny sposób. Przykładowy rozkład
wyników badań nasiąkliwości wodą po 28
dniach zanurzenia, wg PN-EN 12087: 2013-07
i nasiąkliwości określonej po 300 cyklach za-
mrażania i rozmrażania, wg PN-EN 12091:
2013-07, pokazano na rysunkach 1. i 2.

Rys. 1. Przyrost nasiąkliwości wodą w efekcie działania długotrwałego zanurzenia płyt EPS i XPS w czasie [5]

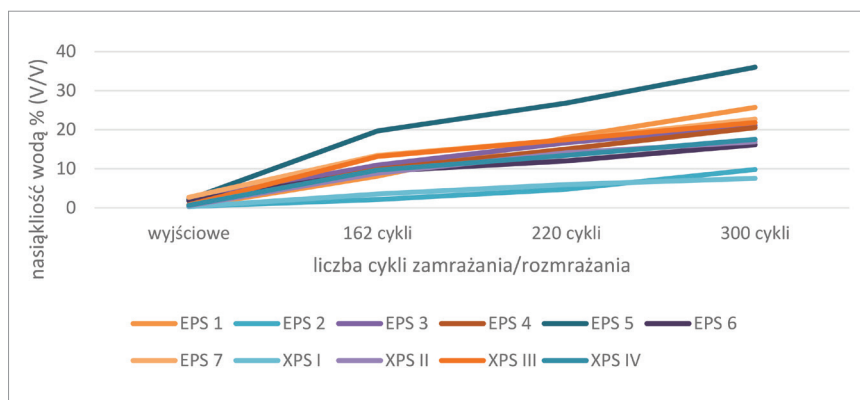
Rys. 2. Zmiana wilgotności płyt EPS i XPS wstępnie nasączonych wodą w efekcie całkowitego zanurzenia w wodzie przez 28 dni i następnie poddanych cyklowi zamrażania/rozmarzania [5]

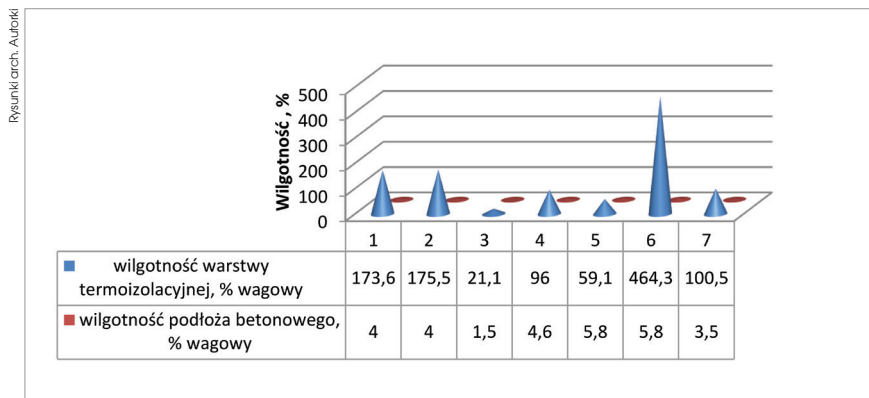
Rys. 3. Rozkład wilgotności warstwy termoizolacyjnej i podłoża (określonej na zewnętrznej stronie przegrody) w okresie utrzymujących się temperatur zewnętrznych powyżej 18°C.

Na rysunku nr 3 przedstawiono tendencje w rozkładzie wilgotności warstwy termoizolacyjnej i wilgotności podłoża pod warstwą hydroizolacyjną w miejscach wykonania odkrywek badawczych. Po analizie przedstawionych danych wyraźnie widać, że w obszarze,

w którym mamy do czynienia z nieuszkodzoną, szczelną izolacją papową, wilgotność podłoża w okresie utrzymujących się podwyższonych temperatur zewnętrznych jest bardzo niska, pomimo znacznej wartości wilgotności warstwy termoizolacyjnej określonej w tym samym przekroju. Wspomniany rozkład wilgoci w obrębie przegrody jest oczywisty, gdyż w okresie wysokich temperatur zewnętrznych wilgoć zgromadzona w obrębie podłoża betonowego, zabezpieczonego powierzchniowo od strony zewnętrznej szczelną izolacją wodochronną, ma możliwość sukcesywnego odparowania/wysychania do wnętrza pomieszczenia. Izolacja termiczna nie ma niestety szansy szybkiego wysychania, nawet w okresie utrzymujących się wysokich temperatur, gdyż leży na szczelnej warstwie hydroizolacyjnej, a od góry jest przykryta warstwami wykończeniowymi. Dodatkowo przez cały rok izolacja termiczna narażona jest na opady atmosferyczne, co w sposób ciągły może przyczyniać się do zwiększenia jej wilgotności.

Omawiana tendencja ulega zmianie w obszarze, w którym warstwę hydroizolacyjną wykonano w formie powłoki grubowarstwowej z masy bitumiczno-polimerowej wzmocnionej siatką szklaną. Hydroizolacja ta stanowi przegrodę pomiędzy podłożem betonowym a warstwą termoizolacyjną. Zastosowane rozwiązanie budzi wątpliwości, gdyż wyroby hydroizolacyjne, zgodnie z zapisami normy PN-EN 15814, przeznaczone są do stosowania w częściach podziemnych budynków i budowli z wyraźnym zakazem stosowania ich w przekryciach dachowych. Ograniczenie to wynika ze specyficznych właściwości przedmiotowych powłok, tzn. znacznej plastyczności w całym okresie ich użytkowania. Z tego powodu powłoki te są podatne na uszkodzenia w efekcie działania skupionych obciążeń statycznych oraz na ewentualne przemieszczenia, z tendencją do sukcesywnego zmniejszania grubości w rejonie narażonym na powtarzające się, lub działające w sposób ciągły, obciążenia. Wzmocnienie takich przemieszczeń. Jak widać, na omawianym obiekcie problemy wynikające z wysokiej nasiąkliwości zastosowanej izolacji termicznej są potęgowane przez nieprawidłowe rozwiązanie hydroizolacyjne. Wzrost wilgotności podłoża w rejonie ułożenia takiej powłoki, nawet w obszarze, w którym nie wystąpiło jeszcze obniżenie jej grubości, może wynikać również z podatności powłok na wchłanianie wody. Zazwyczaj powłoki grubowarstwowe z masy bitumiczno-polimerowej zatrzymują wilgoć w obrębie struktury własnej, lecz taka dodatkowa warstwa, o wysokiej wilgotności, w ocenianym przekroju, może przyczyniać się do przyspieszania procesu przemarzania. W dotychczasowych rozważaniach skupio-
