## **PROBLEMY TERMOMODERNIZACJI BUDYNKÓW WYBUDOWANYCH METODĄ PRZEMYSŁOWĄ W SYSTEMIE „CEGLY ŻERAŃSKIEJ” NA PRZYKŁADZIE PROJEKTU TERMOMODERNIZACJI BUDYNKU ZLOKALIZOWANEGO W WARSZAWIE NA OSIEDLU NOWA PRAGA**

**Difficulties related to the thermal modernization of buildings built with industrial system "Zeranska Brick" (Cegła Żerańska) exemplified by technical thermomodernization project for a building located in the housing estate Nowa Praga in Warsaw.**

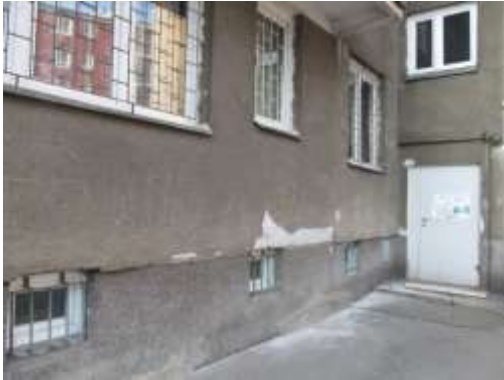
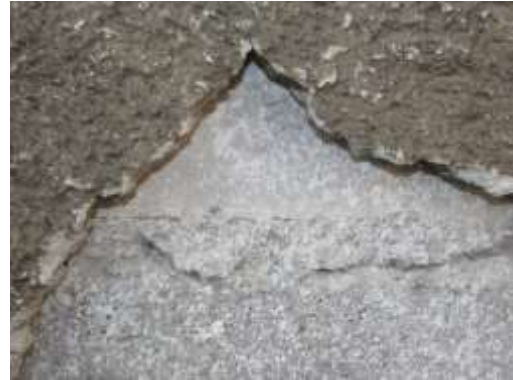
- **Odkrywka nr 1 – wykonana w rejonie ścian zewnętrznych mieszkań posiadających balkony (fot. 2 i 3).**

Fot. nr 2 i 3 – Widoki elewacji budynku w rejonie odkrytych warstw tynkarskich

Na zdjęciach widoczne są odspojone warstwy tynkarskie w rejonie cokołu. Powyżej wyprawa tynkarska okazywała się być stabilna i dobrze związana z podłożem. Warstwy wykończeniowe przykrywały budulec ściany zewnętrznej, jakim był pustak gazobetonowy z wyraźnie zaznaczonym „ryflowaniem” krawędzi.

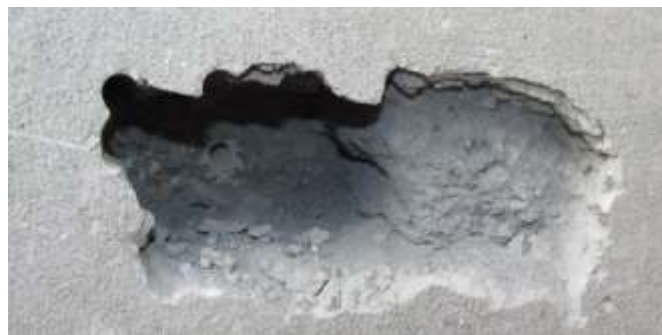
Fot. nr 4 – Widok odkrywki struktury ściany w miejscach gładkiego tynkowania.

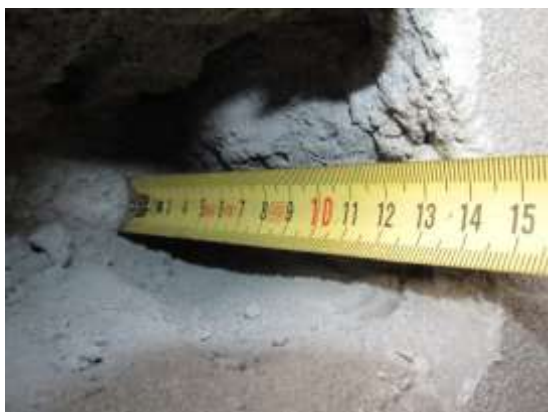
Fot. nr 5 – Widoki pomiaru kontrolnego grubości poszczególnych warstw wykończeniowych

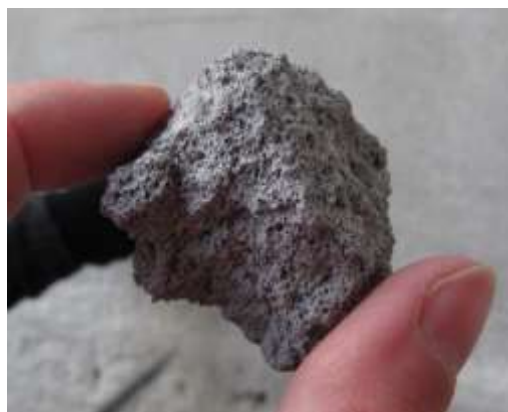
Fot. nr 6 – Widok odkutego fragmentu masy pianobetonu- lekkiego materiału wypełniającego stanowiącego funkcję docieplenia

Odkrywka nr 2 ukazała dość ciekawą kwestię związaną z istniejącą na budynku odmianą systemu „cegły żerańskiej”, który posiadał pierwotnie docieploną część ścian za pomocą warstwy pianobetonu o dość znacznej grubości, wynoszącej około 10cm. Warstwa termoizolacyjna ze względu na rygory produkcyjne musiała być nakładana w warunkach zakładu prefabrykacji, gdyż wykonywanie jej w warunkach budowy było zbyt czasochłonne. Nadmienić również należy, że plac budowy obiektów tego typu był wyposażony jedynie w żurawie wieżowe używane w celu montażu elementów. Technologia budowy nie przewidywała zastosowania rusztowań dla potrzeb prac elewacyjnych.

Zidentyfikowana masa pianobetonu jest lekka i wysoko porowata. Pod wpływem delikatnego naciśnięcia palcami ugina się i odkształca w sposób trwały.

Ze względu na powyższe kwestie podjęto decyzję o uznaniu zidentyfikowanej warstwy pianobetonu jako nienośnej. Strefę zakotwienia kołkowania elewacji przewidziano w warstwie betonu znajdującej się głębiej. Zaprojektowano zastosowanie systemu używanego w przypadku renowacji elewacji – tj. „Krzyżowy węzeł mocujący” firmy BOLIX [2], z wykorzystaniem kołków wkręcanych firmy KOELNER. W proponowanym rozwiązaniu odpowiedni łącznik mechaniczny przechodzi przez dwa skrzyżowane paski siatki z włókna szklanego o szerokości nie mniejszej niż średnica talerzyka łącznika mechanicznego i długości nie mniejszej niż 400 mm każdy. Po zakotwieniu łącznika pasy siatki powinny być przyklejone do styropianu zaprawą klejącą stosowaną do wykonywania warstwy zbrojącej, wchodzącej w skład systemu BOLIX. Takie rozwiązanie zapewnia „przyciśnięcie” warstwy pośredniej do konstrukcji obiektu i dodatkowe jej docieplenie. Odcinki siatki odpowiadają za zwiększenie wytrzymałości płyt styropianowych na „przeciągnięcie” talerzyka kołków przez płyty izolacyjne.

Wyznaczanie niezbędnej długości zakotwienia łączników mechanicznych zależy od nośności podłoża. W przypadku osadzania łącznika wkręcanego w podłożu betonowym strefa kotwienia powinna wynosić około 2,5 cm. W związku, z czym dobrano łączniki mechaniczne KOELNER TFIX-8S-335 o długości 335 mm [3].
