JÓZEF RABIEGA

Politechnika Wrocławska
jozef.rabeiga@gmail.com
ORCID: 0000-0002-0221-9079

Przebudowa łukowego mostu nad Wartą w Świerkocinie

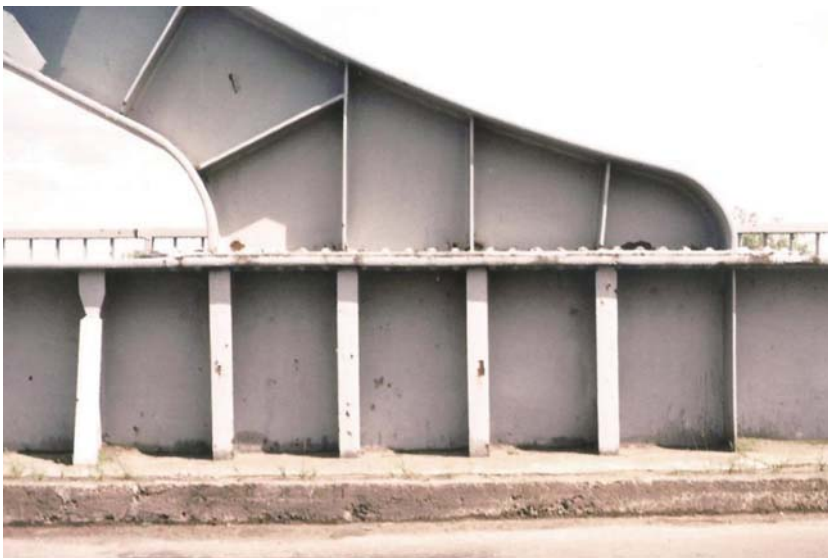
o wysokości 0,85 m w rozstawie co 5,00 m i podłużnice IPN340, na których opiera się zespolona żelbetonowa płyta pomostowa o grubości min. 15 cm. Łuki przęsła środkowego mają przekrój dwuteowy o wysokości 0,66 m i szerokości 0,45 m. Wezgięcia łuków połączone są tylko z górnymi pasami belek głównych, z usztywnieniem w tych miejscach obustronnymi żebrami pionowymi. Do wezgięcia ciągłymi spoinami czołowymi przyspawane są blachy płaskie o przekroju 20 × 450 mm, które z kolei są połączone z górnymi pasami belek głównych za pomocą nitów Ø23 mm w liczbie 100 sztuk na każde połączenie (fot. 3). Należy zauważyć, że miejsca połączenia łuków z belkami głównymi nie znajdują się nad filarami, lecz są wyraźnie przesunięte w kierunku

Fot. 3. Miejsce nitowanego połączenia łuku wiotkiego z górnym pasem blachownicowej belki głównej

osi nurtu rzeki. Przez to nie zapewniają one całkowitego przenoszenia rozporu do osi dźwigarów blachownicowych i reakcji pionowej na filary.

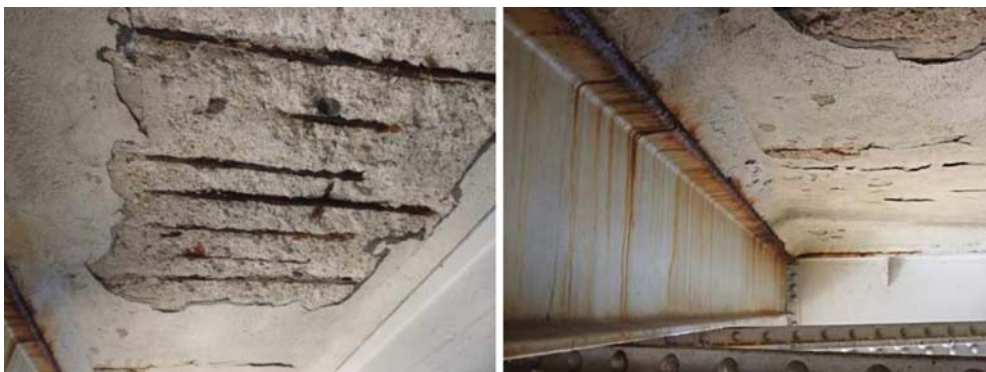
Prace na moście rozpoczęto we wrześniu 2020 r. Po zdjęciu bitumicznej nawierzchni jezdni wykonano ekspertyzę techniczną płyty żelbetowej [8], dla sprawdzenia jej dalszej przydatności w odniesieniu do założeń inwestycyjnych. W tym celu przeprowadzono inwentaryzację stanu technicznego oraz wykonano odkrywki i badania materiałowe. W obrębie całej płyty pomostowej stwierdzono oznaki jej zawilgocenia od spodu, odspojenia otuliny i wcześniejszych warstw naprawczych oraz występującą w tych miejscach korozję prętów zbrojeniowych. Powyższe uszkodzenia oraz wyraźnie widoczna korozja górnych pólek podłużnic i poprzecznic na stykach z żelbetową płytą pomostową są potwierdzeniem procesu penetracji wody przez konstrukcję płyty i mogą świadczyć o długotrwałej nieszczelności izolacji pomostu (fot. 4).

Na potrzeby badań chemicznych i wytrzymałościowych betonu płyty pobrano próbki zwiercin oraz wykonano 5 odwiertów o średnicy $\varnothing 150$ mm. Wszystkie odwiercone rdzenie charakteryzowała warstwowa struktura, wynikająca z tego, że podczas wcześniejszego remontu mostu na całej powierzchni istniejącej płyty pomostowej wykonano zbrojoną płytę tzw. nadbetonu. W dwóch przypadkach nastąpiło odseparowanie warstw, co potwierdziło niewłaściwe zespolenie wykonanej płyty nadbetonu z pierwotną płytą, a co za tym idzie – nieefektywną współpracę nowej płyty ze starą przy przenoszeniu obciążeń. Badania chemiczne betonu potwierdziły jego karbonatyzację oraz zagrożenie korozją zbrojenia spowodowaną przez agresywne jony chlorkowe.

Fot. 4. Odspojenie betonowej otuliny z korozją prętów zbrojeniowych oraz korozją rusztu pomostu [8]

Z uwagi na stwierdzone uszkodzenia remont istniejącej płyty pomostowej byłby trudny technicznie i ekonomicznie nieuzasadniony, m.in. przez bardzo duży zakres skucia istniejącego betonu i niskie parametry wytrzymałościowe jego zbrojenia. Mając na względzie powyższe ustalenia zdecydowano o rozbiórce istniejącej i wykonaniu nowej żelbetowej płyty pomostowej, wraz z jej zabezpieczeniem przeciwwilgociowym i antykarbonatyzacyjnym. Co więcej, demontaż

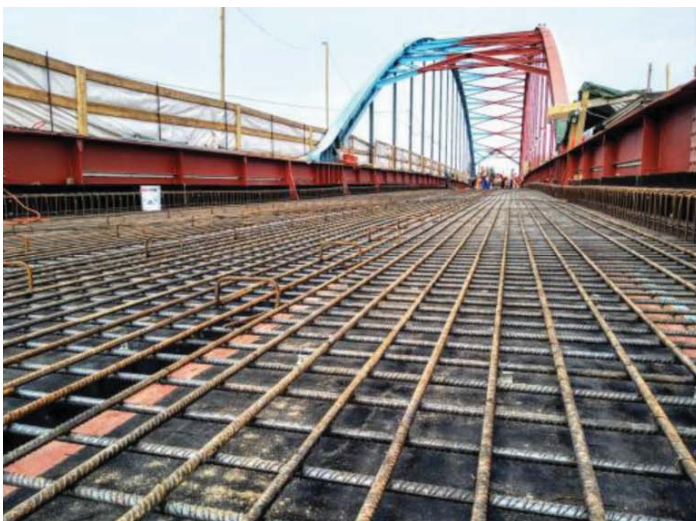
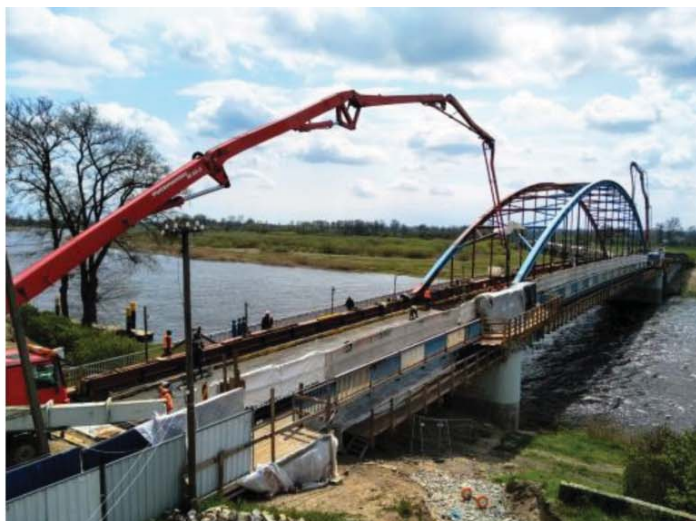
Fot. 5. Zbrojenie i betonowanie nowej żelbetowej płyty pomostowej

istniejącej płyty umożliwił zabezpieczenie antykorozyjne górnych pótek rusztu stalowego (na stykach z betonem). Zaprojektowano nową żelbetową płytę pomostową o zmiennej grubości (min. 15 cm), wykonaną z betonu C30/37, zbrojoną stalą B500SP klasy ciągliwości C i zespoloną z kon-

strukcją stalową tylko w jednym przekroju – nad nieprzesuwnym podparciem konstrukcji przęsła na filarze. Górna powierzchnia płyty otrzymała obustronny spadek daszkowy o wartości 2% w kierunku osi odwodnienia, w których osadzono łącznie 20 wpustów mostowych i 92 sączki odwodnieniowe na długości mostu. Przekrój poprzeczny przęsła środkowego z pokazaniem nowej płyty przedstawiono na rysunku 2, zaś na fotografii 5 widoczne jest zbrojenie nowej

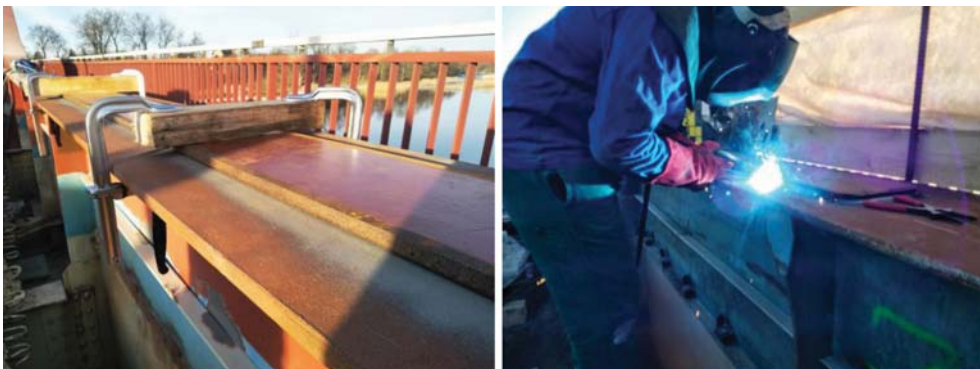
Fot. 6. Montaż i spawanie nakładek na górnych pasach blachownicy

- naprawa pęknięcia środka blachownicy po stronie wody dolnej, zlokalizowanego nad łóżyskiem na przyczółku od strony Świerkocina,
- naprawa poprzecznic podporowych na obu przyczółkach (rys. 3),
- wymiana uszkodzonych pionowych żeber blachownic,
- wzmocnienie górnych pasów blachownic w krótszych przęsłach skrajnych nakładkami z blach 16 mm (fot. 6),
- wzmocnienie przekroju poprzecznego łuków na całej ich długości górnymi nakładkami z blach 14 mm,
- wzmocnienie środków blachownicowych dźwigarów głównych w strefach przekazywania obciążeń z łuków za pomocą nakładek z blach 20 mm,
