Rekonstrukcja mostu na rzece Dunajec

Dr hab. inż. Andrzej Seruga, mgr inż. Marcin Midro, Politechnika Krakowska

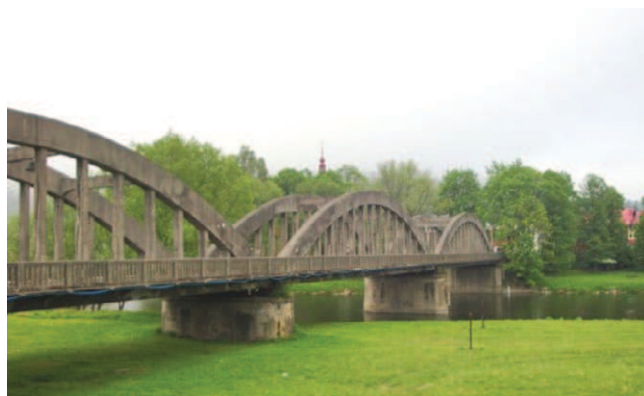
Rys. 1. Widok ogólny mostu od strony dolnej wody z prawego brzegu Dunajca

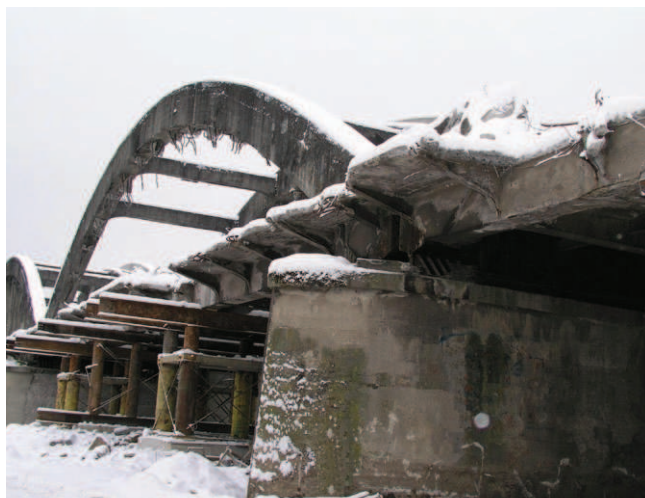
Rys. 2. Widok konstrukcji mostu po demontażu wieszaków

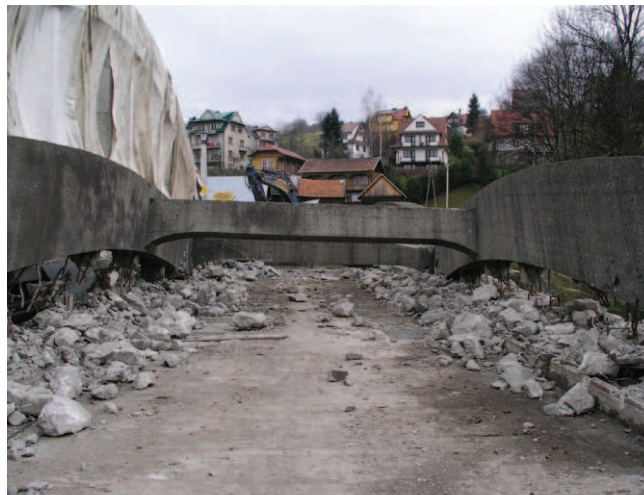
kontrolować. W przypadku przęsła środkowego, dodatkowo osłabiono konstrukcję łuków przez hydraulicznie przecięcie w węzłach górnych pręty zbrojeniowych. Na rysunku 3 przedstawiono dźwigary łukowe spoczywające na płycie mostu.

Rys. 3. Widok zdemontowanych dźwigarów łukowych mostu

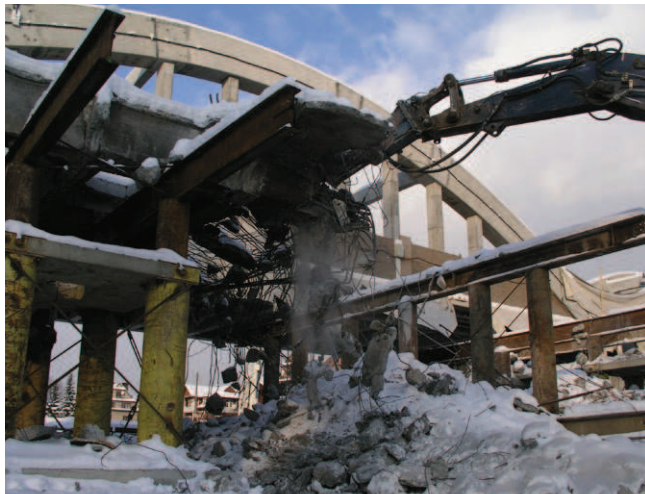
Rys. 4. Demontowanie konstrukcji pomostu (przęsło środkowe)

a gruz betonowy przewożono na autoryzowane wysypisko. W końcowych dniach pierwszego etapu prac rozbiórkowych skuwanie odbywało się z poziomu terenu (rys. 4). Celem tak prowadzonych prac było wycięcie i przetransportowanie belki poprzecznej, silnie skorodowanej o częściowo utraconej otulinie i widocznym zbrojeniu głównym.

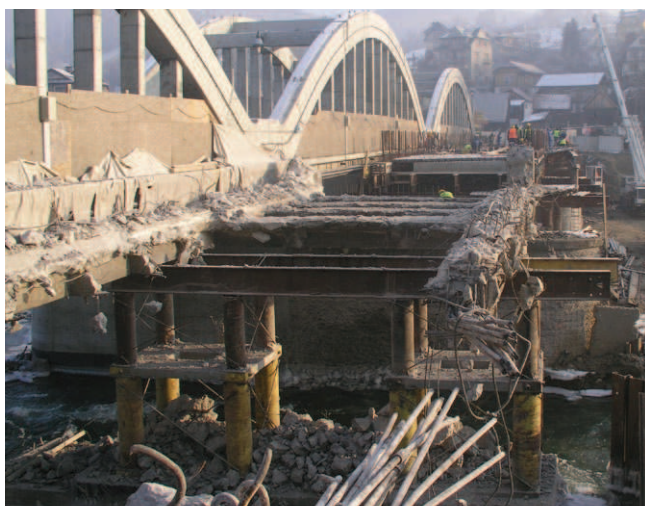
Rys. 5. Demontowanie konstrukcji pomostu przęsła nad korytem rzeki Dunajec

W drugim etapie (przęsło bezpośrednio nad korytem rzeki) maszyny pracowały z poziomu pomostu oraz z poziomu terenu. Skuwanie rozpoczęło od skrajnej belki poprzecznej nad podporą między przęsłami, a następnie wykrywano pola między belkami poprzecznymi i podłużnymi. Nad stalowymi podporami pośrednimi skuwano również belki poprzeczne. Wykorzystując maszyny hydrauliczne, w połowie przęsła wykruszono beton z głównych belek podłużnych i przecięto ich zbrojenie (rys. 5). Przyjęcie takiego rozwiązania miało na celu nie dopuścić do ewentualnego wpadania elementów konstrukcyjnych mostu do koryta rzeki. Po-

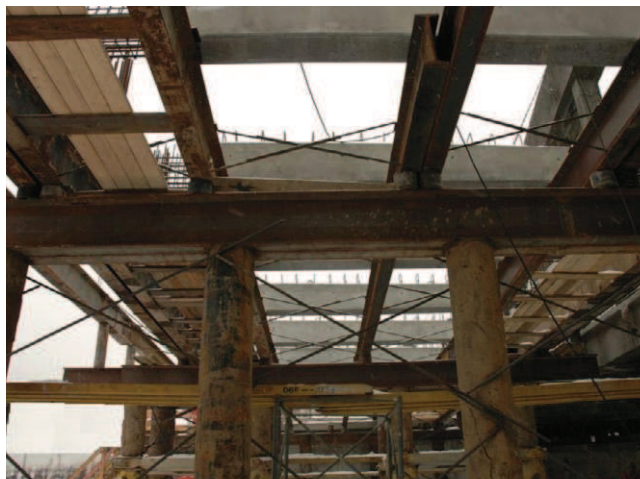
Rys. 6. Stalowe podpory pośrednie pod każdym przęsłem wznoszonego mostu

nia aktualnie wymaganej przepisami wysokości spodu mostu, dla zapewnienia swobodnego przepływu wielkiej wody w czasie powodzi. Następnym etapem realizacji inwestycji było zamontowanie szeregu stalowych podpór pośrednich pod każdym przęsłem mostu, ich usztywnienie i ułożenie rusztu ze stalowych dwuteowników (rys. 6).

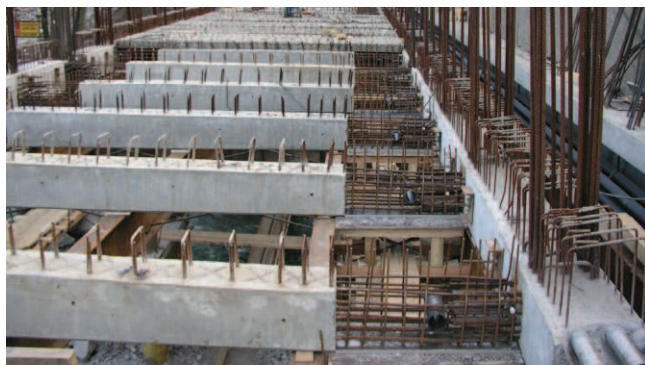
Rys. 7. Rozmieszczone elementy prefabrykowane mostu

Między belkami poprzecznymi umieszczono prefabrykowane płyty żelbetowe, które spoczywały na belkach podłużnych i dodatkowo na stalowych kształtownikach. Rozmieszczenie prefabrykowanych elementów przedstawiono na rysunku 7.

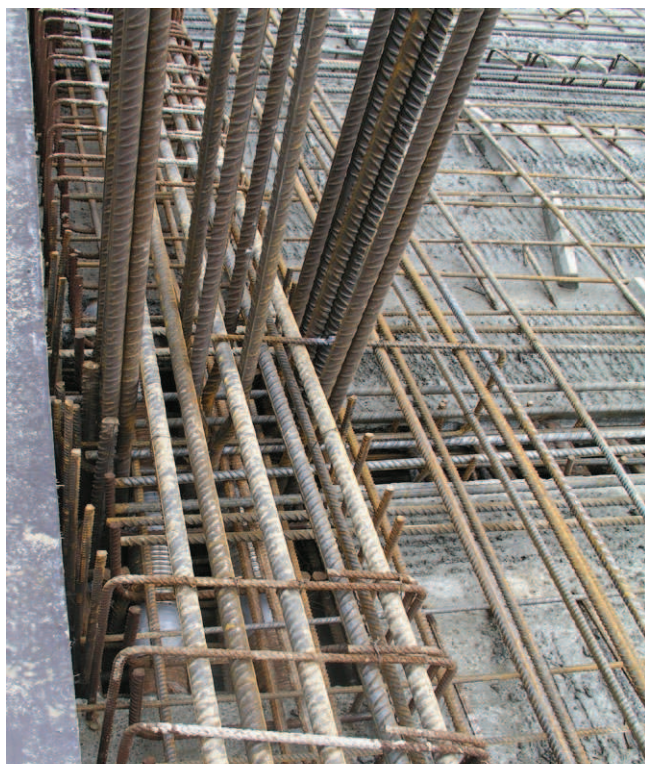
Rys. 8. Zbrojenie miejsca uciąglenia kanałów belek sprężonych

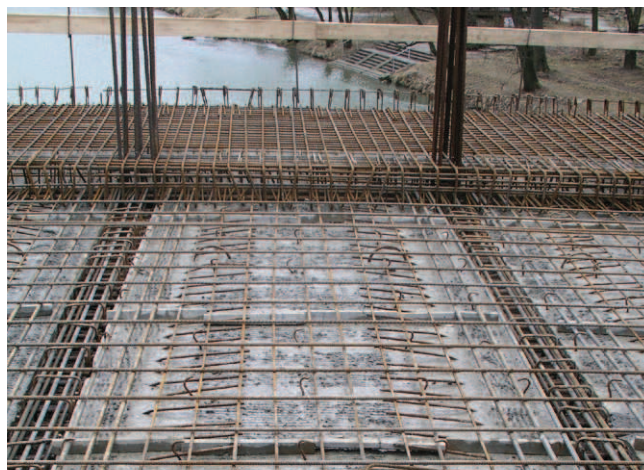
Rys. 9. Zbrojenie górnego pasma płyty i wspornika chodnikowego

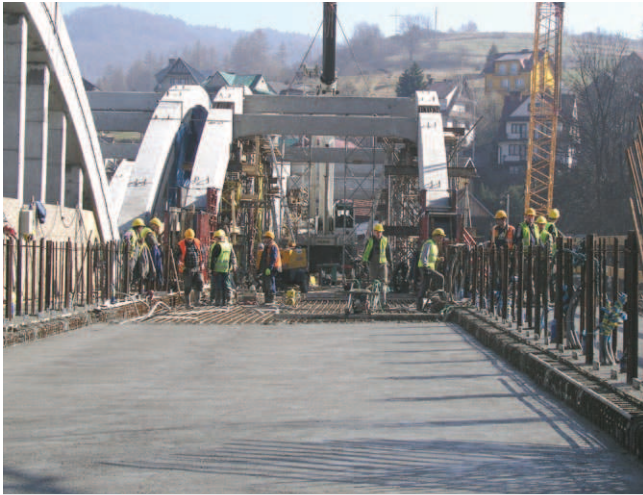
Rys. 10. Betonowanie zespolonej płyty mostu

jących, zastosowano cement portlandzki CEM I 42,5. Na rysunku 10 przedstawiono etap betonowania płyty, z wyprowadzonym zbrojeniem w strefie wezłowi, łuków oraz w miejscach usytuowania wieszaków. Po uzyskaniu w płycie pomostowej odpowiedniej wytrzymałości betonu przystępowano do rozstawiania podpór, ułożenia i zamocowania skrajnych prefabrykowanych elementów łuków (4 elementy na każdym przęśle). Po ułożeniu tych prefabrykowanych elementów wzdłuż przęsła następowało sprężanie głównych belek podłużnych. Pierwsza faza sprężania obejmowała dwa przęsła mostu, a druga ostatnie, trzecie przęsło [9]. Na rysun-

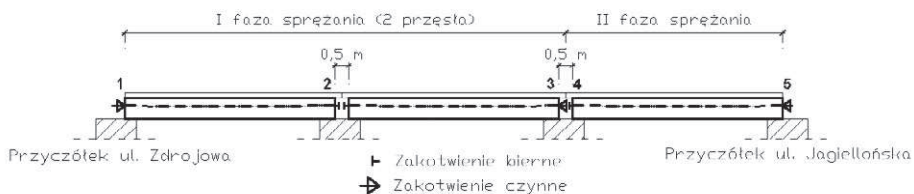
Rys. 11. Schemat sprężania mostu

ku 11 przedstawiono schemat sprężania mostu. Każdą belkę sprężano przy zastosowaniu naciągu jednostronnego. Zakotwienie czynne w pierwszej fazie umieszczono po stronach skrajnych obu przęseł: od strony ulicy Zdrojowej i od strony trzeciego przęsła (punkty 1 i 3). W punkcie 2 usytuowano zakotwienia bierne dla obu przęseł. Zakotwienie czynne w drugiej fazie umieszczono na przyczółku od strony ulicy Jagiellońskiej (punkt 5), a zakotwienie bierne w punkcie 4. Na rysunku 12 zobrazowano etap sprężania belek, widok zakotwień biernych (punkt 2) oraz zakotwienia czynne przygotowane do wykonania iniekcji kanałów kablowych.

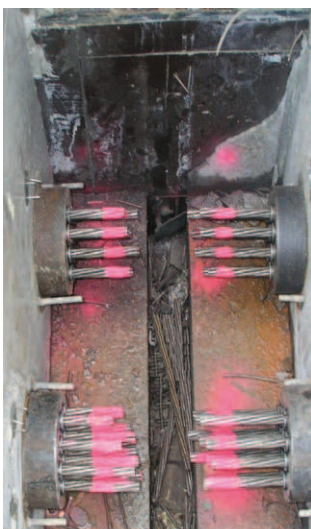
Rys. 12. Etapy sprężania mostu

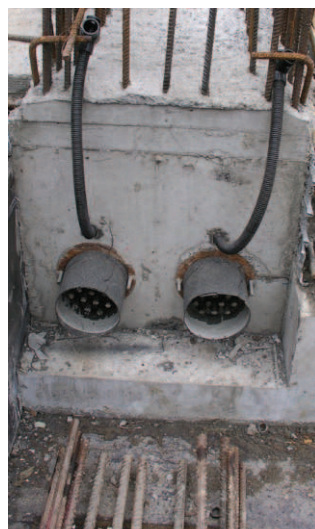
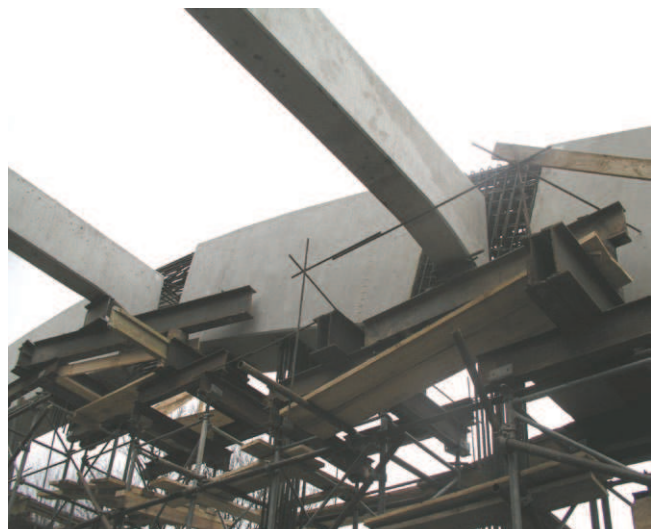
Rys. 13. Połączenie prefabrykowanych elementów łuków ze stężeniem

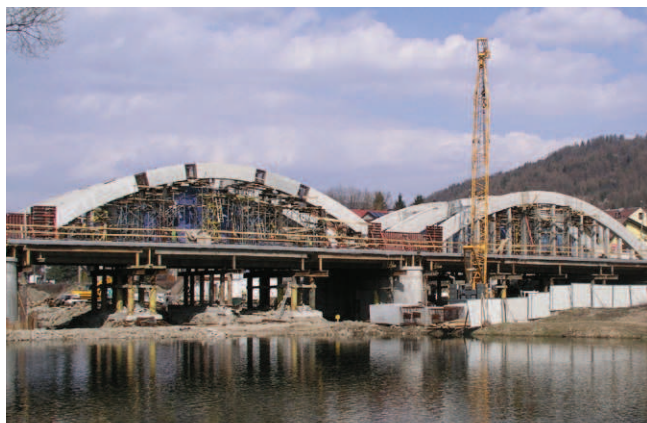
Rys. 14. Widok prefabrykowanej konstrukcji łuków

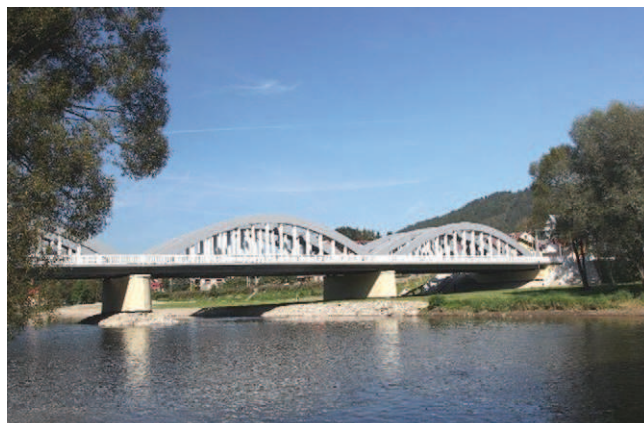
Rys. 15. Ukończone mosty łukowe na Dunajcu
