Współczesne losy zapomnianej studni w Opolu, unikatowego zabytku zasługującego na ochronę i konserwację

Contemporary Fate of a Forgotten Well in Opole, a Unique Monument That Deserves for Protection and Conservation

Cytowanie / Citation: Bajno D., Ojdana J. Contemporary Fate of a Forgotten Well in Opole, a Unique Monument That Deserves for Protection and Conservation. *Wiadomości Konserwatorskie – Journal of Heritage Conservation* 2021, 67:129–142

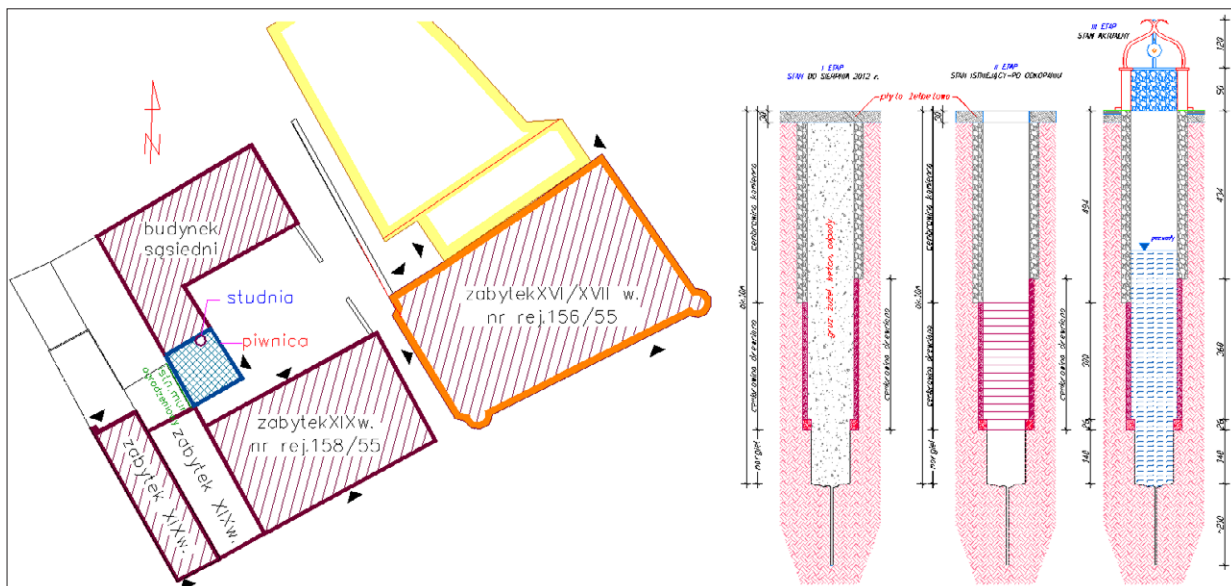
Fig. 2. Location of the well (studnia) and vertical cross-section in three steps: current state (2012), state after the waste removal, current state; by D. Bajno, J. Ojdana.

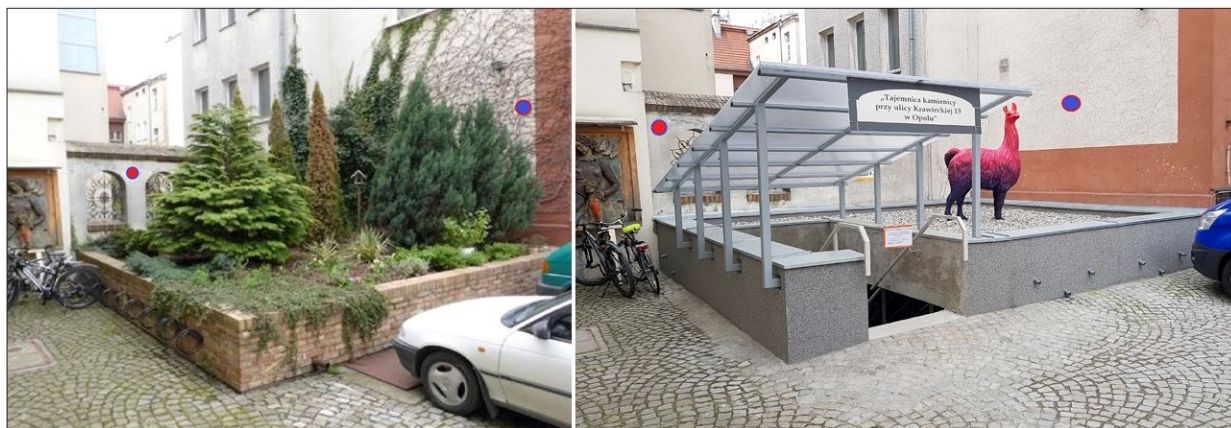
Fig. 3. View of the basement with well: 2012 and current condition; by D. Bajno, J. Ojdana.

It was also established at that time that the walls of the basement and the inverted “green” roof covering it showed a very severe degree of dampness. These walls in the part sunk in the ground had no protection against moisture from the outside, while the waterproof insulation of the flat roof was leaking and, as it later turned out, highly worn (no continuity of asphalt roofing felt insulation on a cardboard matrix). Despite this, already in 2012, at the stage of preparing the construction design³ it was decided to leave the existing walls and to proof them properly, despite their poor technical condition did not guaranteeing that the goal of restoring and conserving this valuable monument of Opole would be achieved.

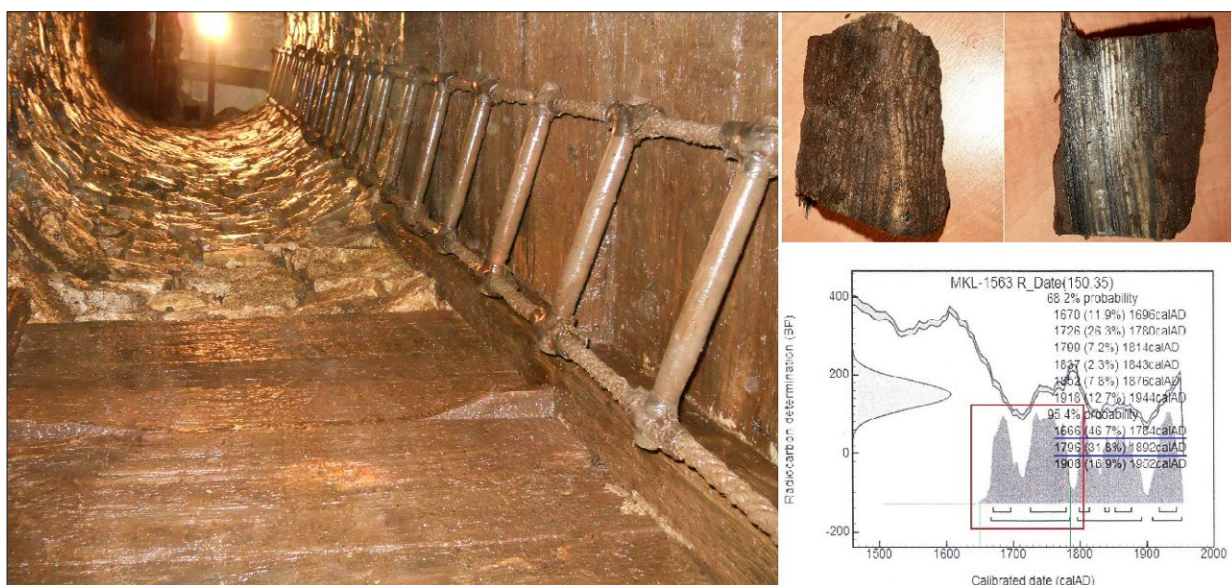
The technical condition of the basins was impressive. It was difficult to notice even the slightest signs of natural ageing of the materials from which they were made. The wooden structure did not show any cracks as a result of drying and swelling, nor any traces of biological corrosion. The stable water level effectively protected the wood from oxygen and thus from degra-

Fig. 5. Bottom view of a wooden and stone shaft, next to a sample and results of radiocarbon dating of the wood of the shaft with the radioactive carbon isotope ^{14}C ; by D. Bajno, J. Ojdana.

turem. In order to determine the date of construction of the well, several samples of wood were collected and submitted for carbon ^{14}C isotopic testing, which with high probability made it possible to estimate its age at over 200 years.

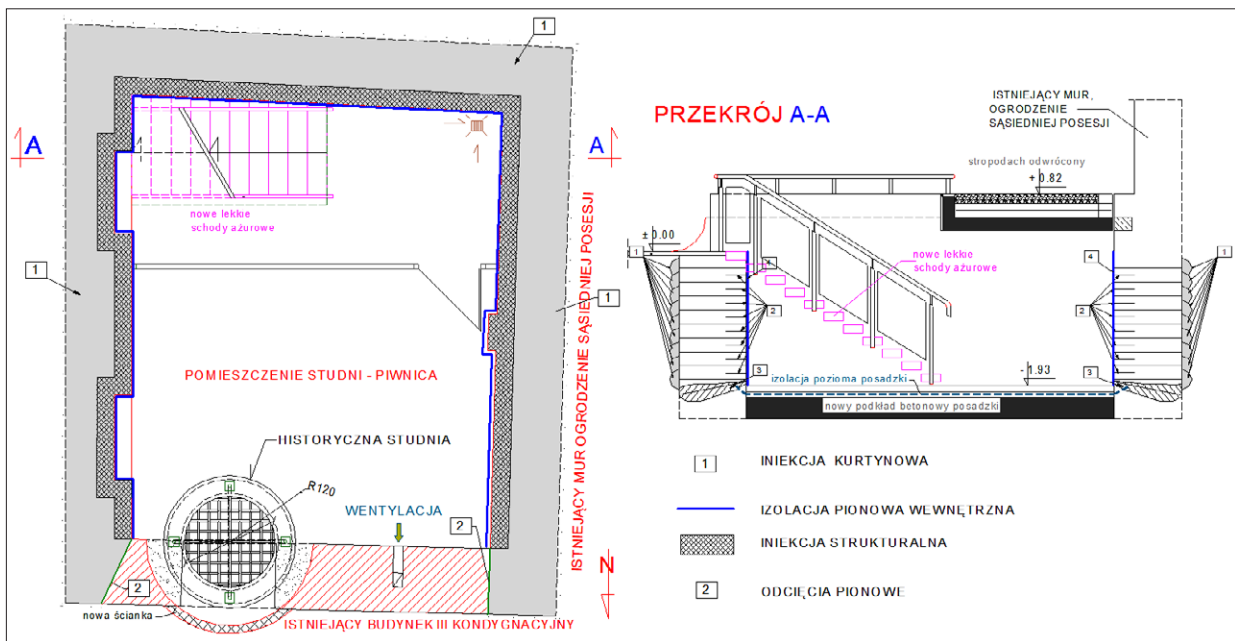
Fig. 6. Basement plan and cross-section with details of structural and curtain injection; prepared by D. Bajno, J. Ojdana, materials by Izoserwis, 47-100 Racibórz, ul. Starowiejska 97.

In the second step, a massive roof structure was made in the technology of a 20 cm thick monolithic reinforced concrete slab, supported peripherally on the external walls and on one internal steel substructure (I HE240B). Afterwards, the floor was made with the built-in heating system and the upper part of the sump was bricked up. The damp proofing of the floor was combined with the vertical, structural insulation of the walls. In order to ensure cyclic removal of used and humid air from the basement room, the free gravity channel located in the southern wall of the neighboring building (north side of

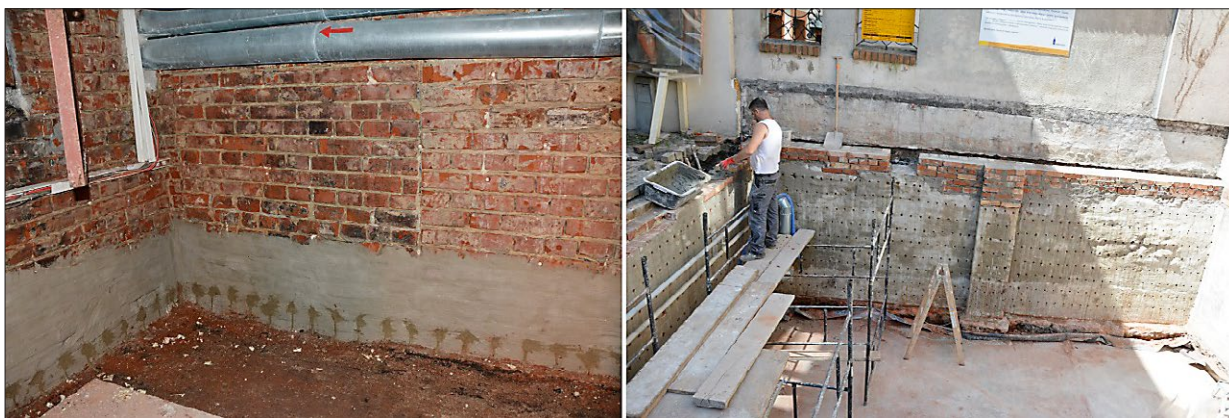
Ryc. 7. Technologia wykonywania prac izolacyjnych ścian piwnic; materiały Izoserwis, 47-100 Racibórz, ul. Starowiejska 97.
 Fig. 7. Technology of basement wall insulation works; Izoserwis materials, 47-100 Racibórz, ul. Starowiejska 97.

The roof slab, designed with the required incline, was insulated in accordance with the design documentation, connecting the horizontal thermal insulation with the ring thermal insulation of attics and the vertical insulation of walls. It was fitted with two layers of waterproofing. The first layer was placed directly on the reinforced concrete load-bearing slab and extended on the vertical surfaces of the walls to a height that allowed it to be connected to the second (proper) layer,

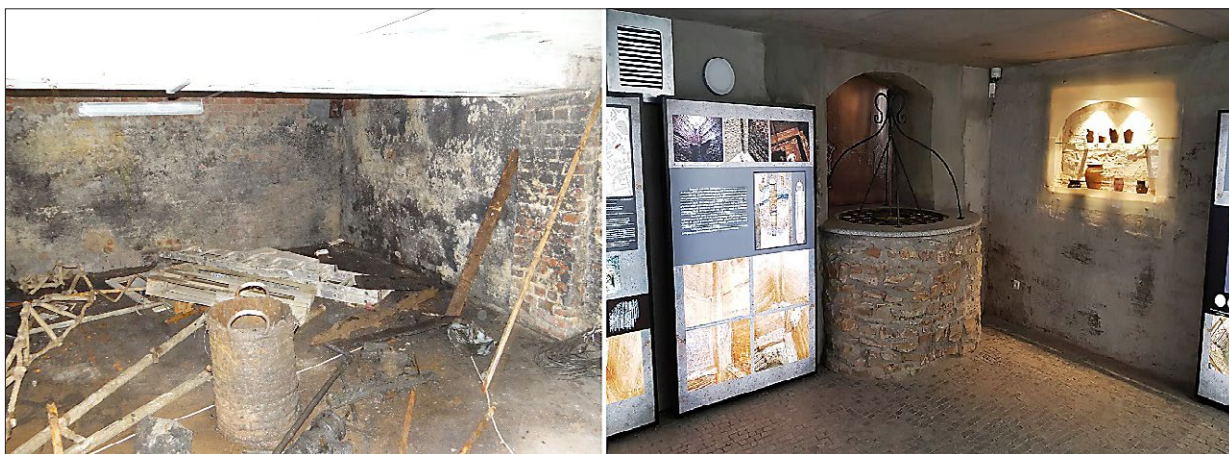
Fig. 8. Appearance of the basement in 2012 and at present; by D. Bajno, J. Ojdana.

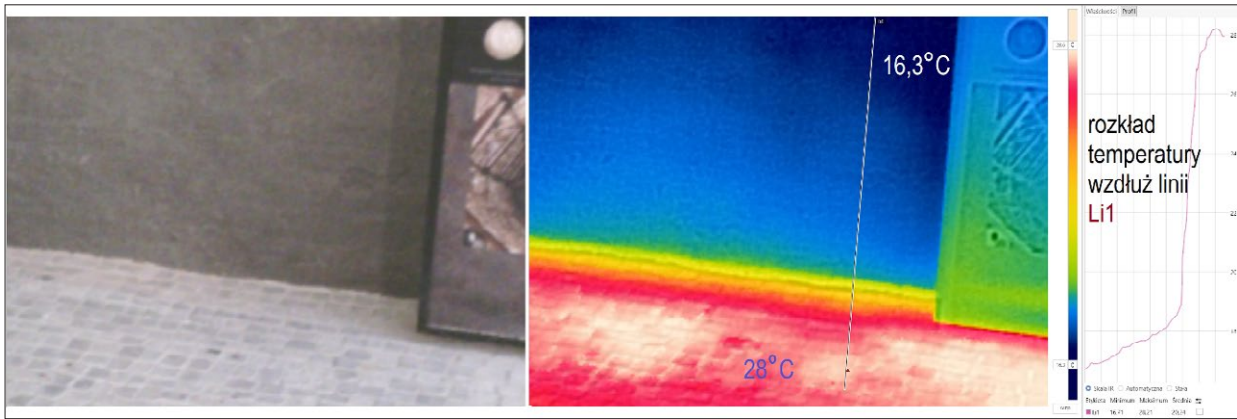
ble sill made of polished granite, which is a certain deviation from the original. At present, the walls of the cellar still contain a considerable amount of water, but it is gradually disappearing, which can be seen by analyzing thermographic images, as well as by non-destructive measurement of moisture content and by traces of crystallizing bands of salt on the surfaces of the plaster.

Fig. 9. Thermovision image of the eastern basement wall with temperature distribution diagram along lines Li1 and Li2; by D. Bajno, J. Ojdana.
