Przyczyny przedawaryjnego stanu technicznego płatwi hali stalowej

Antoni Biegus¹

Cause of prior-failure technical states of purlins in steel halls

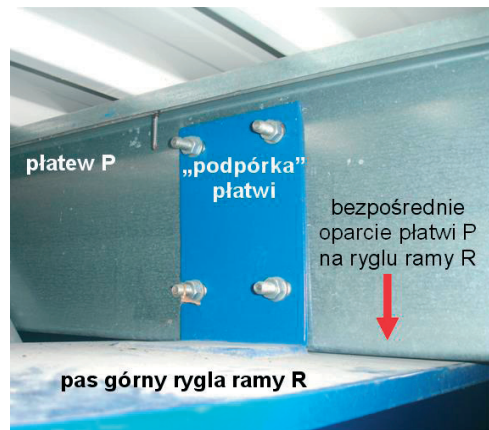
Zastosowane w tym obiekcie bezpośrednie oparcie płatwi P na ryglu ramy R (rys. 5) należy uznać za wadliwe. Płatwie gięte z blach mogą wybożyć się w strefie mocowań do podpór [7], [8], gdyż ich śródnik, na skutek reakcji podporowej, ma tendencję do odchylenia się od swojej płaszczyzny, co zmniejsza jego nośność. Dlatego w tym przekroju stosuje się wzmocnienie podpory tak, aby przenoszenie reakcji płatwi na podporę następowało wyłącznie przez śrubowe połączenie z podpórką, nie zaś przez bezpośrednie oparcie na ryglu ramy. Między pasem dolnym płatwi i pasem górnym rygla powinien być 10 mm prześwit. Ponadto podpórka płatwi o grubości 4 mm jest o niedostatecznej sztywności; należało użyć blachy o grubości minimum 8 mm.

Rys. 5. Oparcie płatwi P na ryglu dachowym ramy R
