Awaria stropów DZ-3, przyczyny awarii i sposób naprawy stropów

Dr inż. Andrzej Malczyk, dr inż. Bernard Kotala, Politechnika Śląska

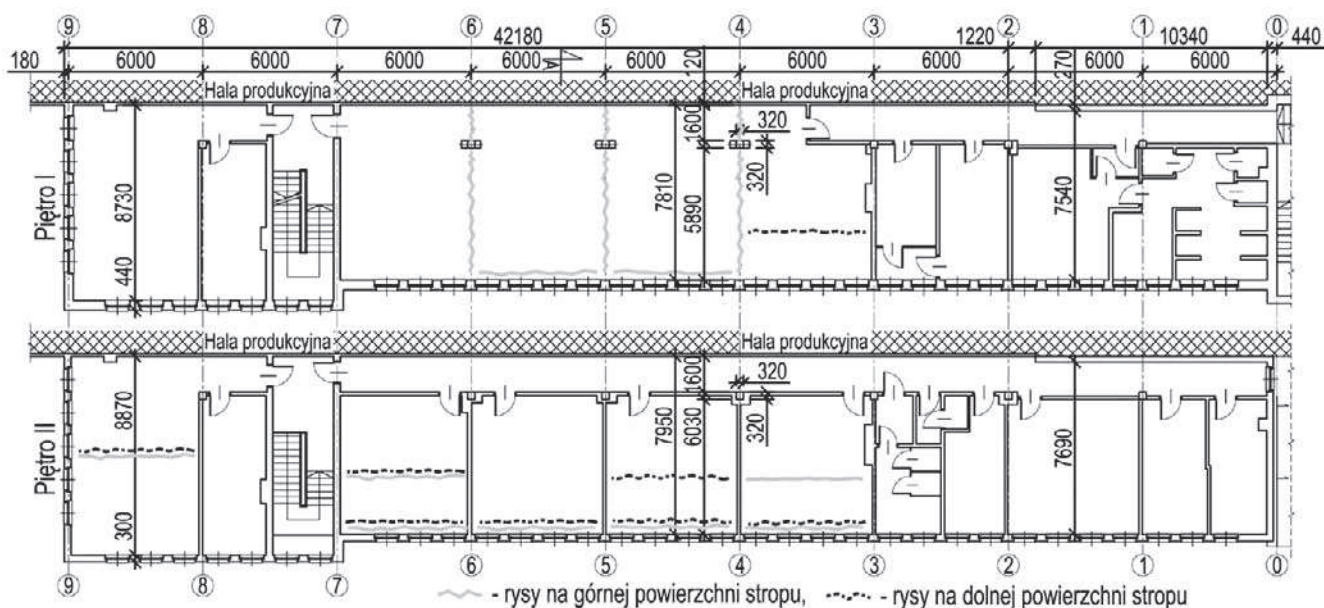
Rys. 2. Rzuty kondygnacji I i II piętra z lokalizacją uszkodzeń stropów

Rzuty kondygnacji I i II piętra wraz z lokalizacją stwierdzonych, ważniejszych uszkodzeń pokazano na rysunku 2. Z elementów konstrukcyjnych budynku jedynie stropy nad parterem i nad I piętrem wykazują widoczne istotne uszkodzenia. Największe uszkodzenia występują w stropach nad I piętrem znajdujących się pomiędzy osiami „3” – „7”

(rys. 2). Zarysowany został strop w pobliżu skrajnej prefabrykowanej belki DZ i wieńca ściany zewnętrznej (rys. 3a i rys. 3b). Rysy występują w odległości ok. 0,35 m od wewnętrznej krawędzi ściany i przebiegają wzdłuż belki. Uszkodzone zostały pustaki stropu przylegające do skrajnej belki. W miejscu rys strop pęknięty jest pionowo na wskroś. Brzegi posadzki w miejscu rys są wzajemnie przesunięte w pionie o max. 15 mm. Podobne pionowe pęknięcia zaobserwowano również w stropie nad parterem pomiędzy osiami „4” – „6” (rys. 2 i rys. 3e). Ponadto stwierdzono również dość powszechnie występujące rysy podłużne biegnące wzdłuż krawędzi niektórych prefabrykowanych belek stropu nad parterem oraz I i II piętrzem. Są to typowe dla tego rodzaju konstrukcji

W pomieszczeniach I piętra znajdujących się pomiędzy osiami „4” – „6” stwierdzono znaczne zarysowania posadzek w miejscach oparcia stropów na ryglach ram (rys. 2 i rys. 3c). Szerokość rozwarcia rys dochodzi do 7 mm. Podobnych rys nie stwierdzono w posadzce stropu II piętra, gdyż na ryglach ram znajdują się ścianki działowe i rysy prawdopodobnie są pod ściankami.

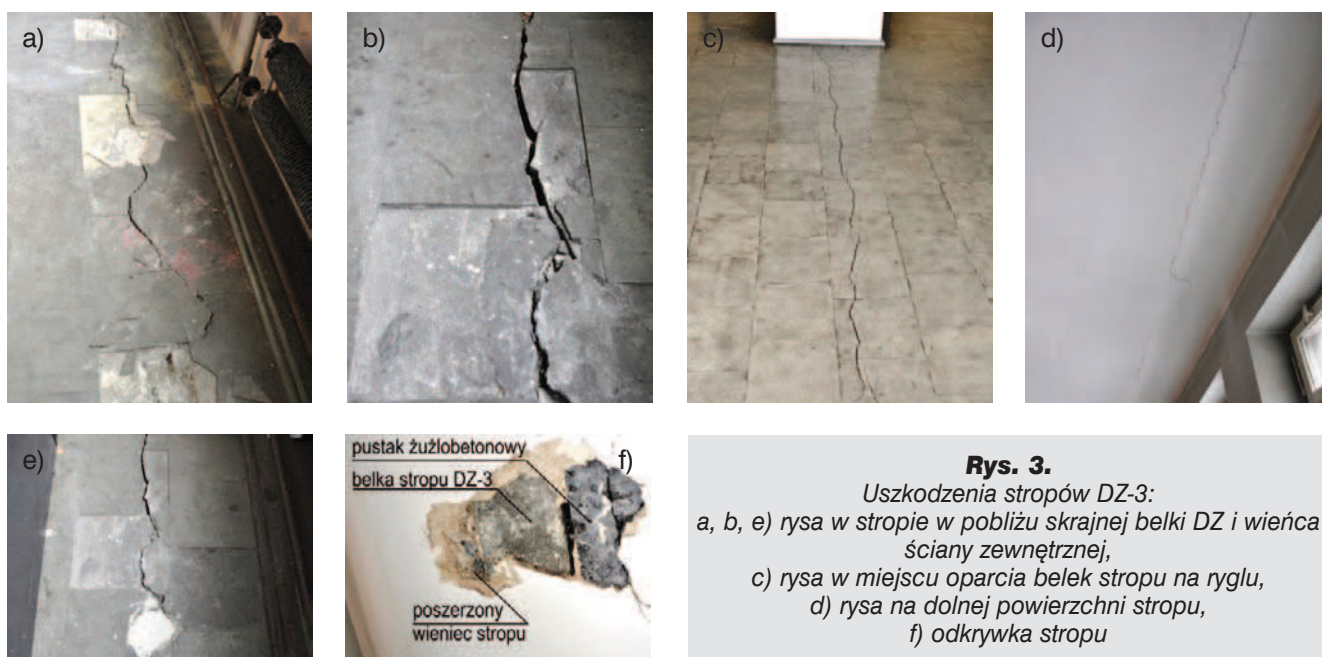
Rys. 3.

stropów zarysowania świadczące o tzw. „klawiszowaniu” stropu. Rysy te nie mają charakteru rys wskrośnych przebiegających przez całą grubość stropu, gdyż ich pojawienie się na górnej powierzchni stropu nie jest skorelowane z rysami na dolnej powierzchni stropu.

Uszkodzenia stropu nad I piętrzem widoczne w pomieszczeniach II piętra pokazano na rys. 3a i rys. 3b.

Uszkodzenia stropów DZ-3:
a, b, e) rysa w stropie w pobliżu skrajnej belki DZ i wieńca ściany zewnętrznej,
c) rysa w miejscu oparcia belek stropu na ryglu,
d) rysa na dolnej powierzchni stropu,
f) odkrywka stropu

Uszkodzenia stropu nad parterem widoczne w pomieszczeniach I piętra pokazano na rysunku 3c i 3e.

Na rysunku 3d pokazano przykładowe zarysowanie dolnej powierzchni stropu nad I piętrzem, a na rysunku 3f odkrywkę stropu nad I piętrzem w miejscu występowania zarysowania na wskroś.

Układ rys występujących w stropach sugeruje iż przeciążenie stropów nie występowało na całej ich powierzchni. Ścięcie stropów w miejscach pokazanych na rysunku 3a, b, d nastąpiło w wyniku przeciążenia stropów i braku żeber rozdzielczych, ścięcie to wystąpiło w miejscu znacznego poszerzenia wieńca, w wyniku czego oś skrajnej belki stropu dobetonowanej do wieńca znajdowała się w odległości 29 cm od wewnętrznej krawędzi ściany elewacyjnej (rys. 3f). W związku z tym skrajne pasmo stropów było monolitycznie związane z wieńcem i mogło przenosić znacznie większe obciążenia.

Zarysowanie stropów wystąpiło w miejscu najłabszym, gdzie zmiana sztywności była największa. Ścięciu uległy pustaki stropu DZ-3 (rys. 3f).

Zarysowania stropów przykładowo pokazane na rysunku 3c są spowodowane brakiem zbrojenia podporowego,

znacznym przeciążeniem stropu i wywołanymi tym przeciążeniem ugięciami.

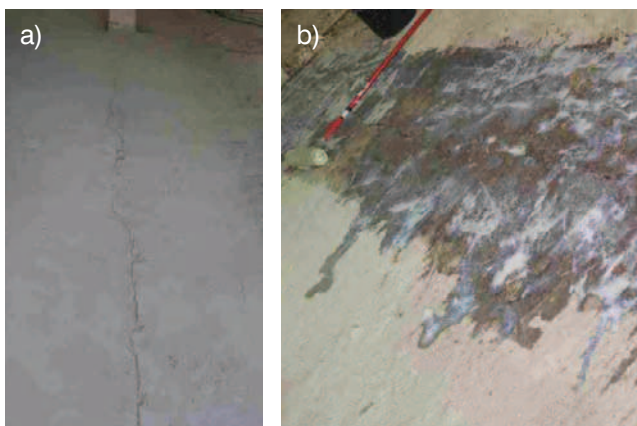
Rys. 6. Etap I: a) widok przygotowanej powierzchni, b) gruntowanie

Po zdjęciu płytek posadzki konieczne było oczyszczenie i wyrównanie powierzchni stropu w miejscach występowania rys (rys. 6a), a w przypadku rys na wskroś odspojono warstwę nadbetonu. Wyrównanie powierzchni stropu ma na celu likwidację uskoków i ostrych krawędzi w pobliżu rys. Po mechanicznym wyczyszczeniu rysy następowało oczyszczenie powierzchni sprężonym powietrzem. Tak przygotowane podłoże betonowe zagruntowano w celu wzmocnienia podłoża (rys. 6b).

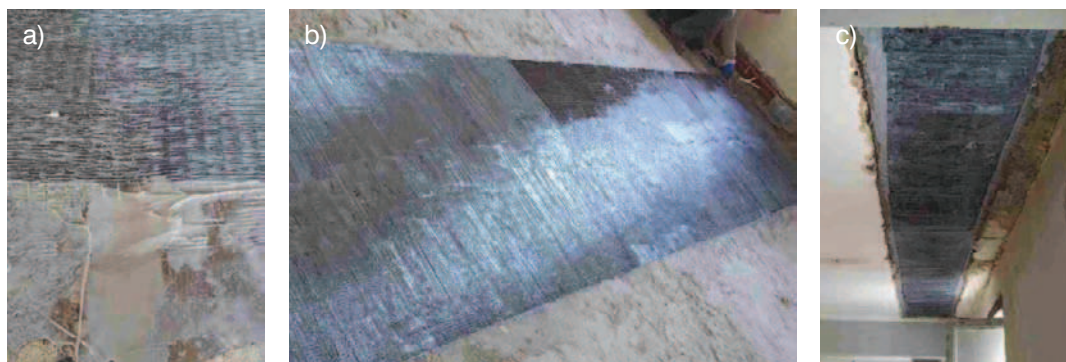
Rys. 7.
Etap II: a) widok wypełnionej rysy i przyklejonej maty, b) klejenie i przesączenie maty żywicą c) widok wykonanej naprawy stropu II piętra (od spodu)

Następnie rysy zostały wypełnione zestawem polimerowych zapraw naprawczych do betonu, co spowodowało zespolenie oddzielonych rysą fragmentów nadbetonu

czy pustaków. Kolejnym krokiem było klejenie mat (rys. 7) i wykonanie wierzchnich warstw stropu.
