Artur Zbiegieni

Zabytkowy wodozbiór „Gruba Kaśka”

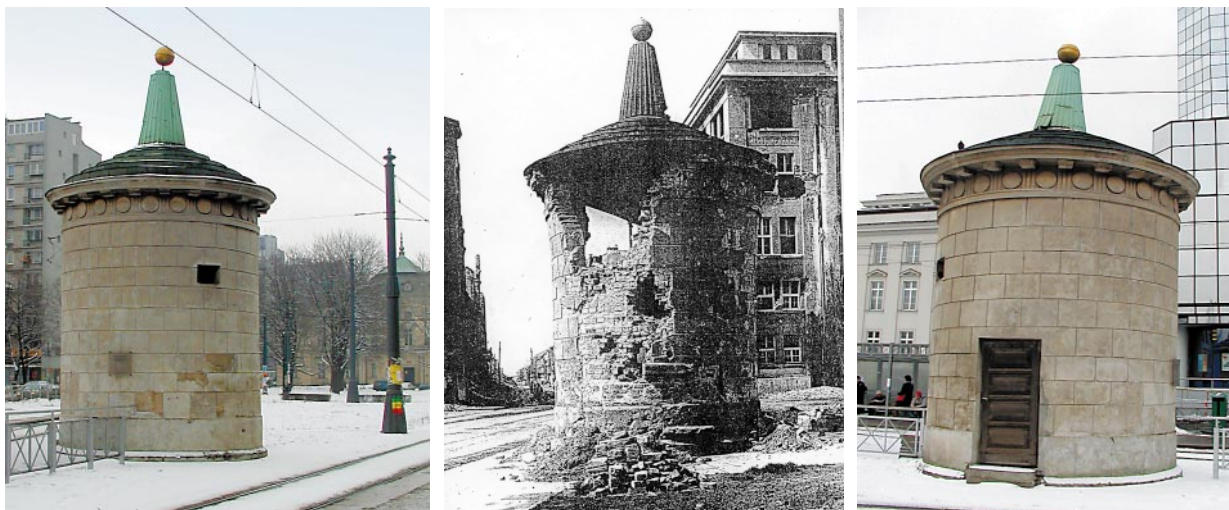
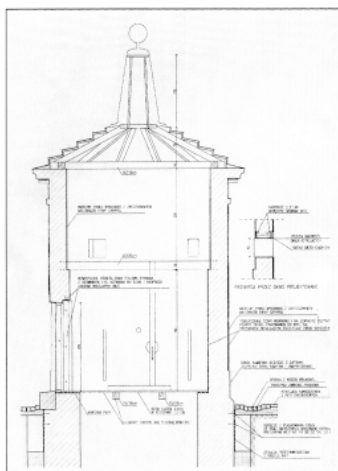
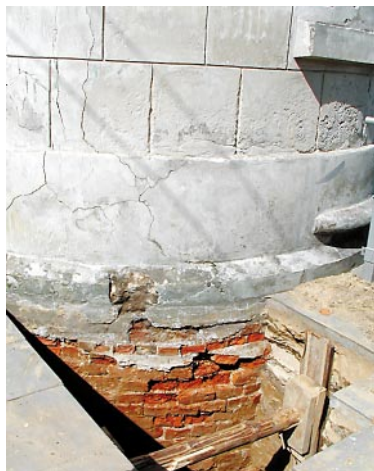
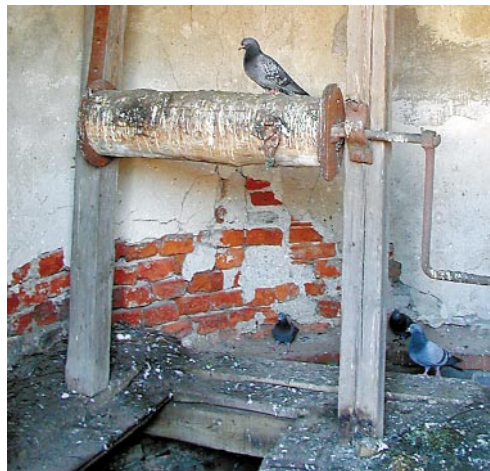
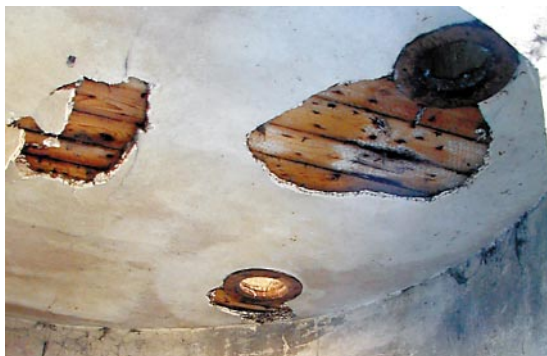
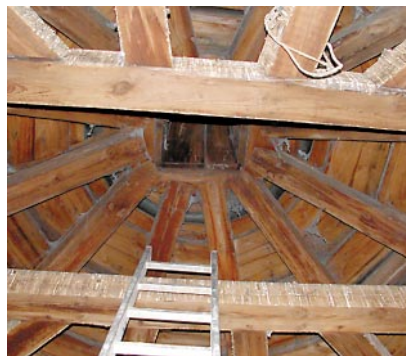
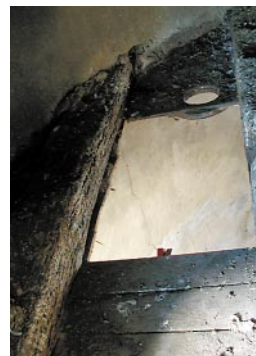
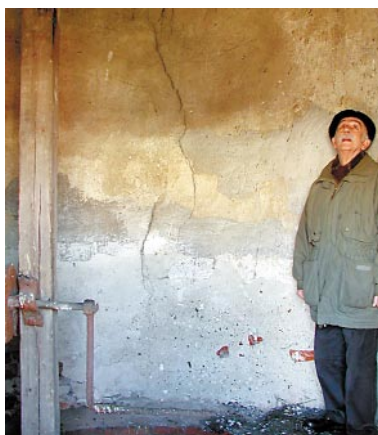
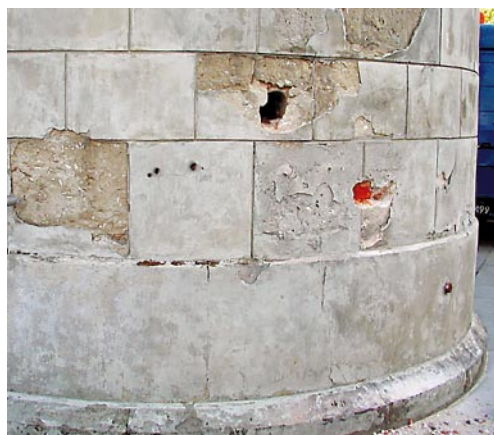
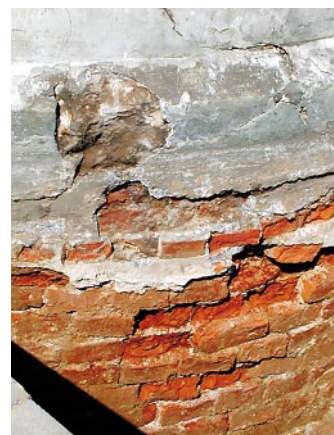
Stwierdzono, że mimo starej izolacji pionowej wykonanej z ubitej gliny mur zewnętrzny jest popękany i bardzo zawilgocony, a brak izolacji poziomej powoduje podciąganie kapilarne zasolonej wody opadowej i gruntowej na wysokość ok. 200 cm, co w rezultacie po parowaniu i krystalizacji soli powoduje odpajanie tynków, a następnie niszczenie kamiennego cokołu i muru obiektu. Dodatkową przyczyną spękań murów są znaczne drgania pochodzące z przechodzących bardzo blisko obiektu linii tramwajowych.

Zabytkowy budynek wodociąg „Gruba Kaśka” w trakcie przygotowania ekspertyzy przed pracami konserwatorskimi zima 2003 r.

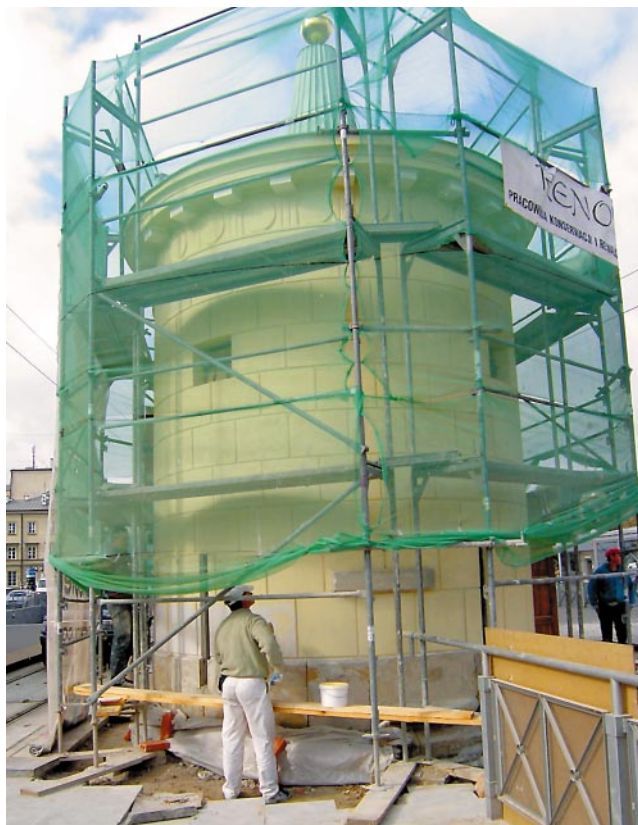
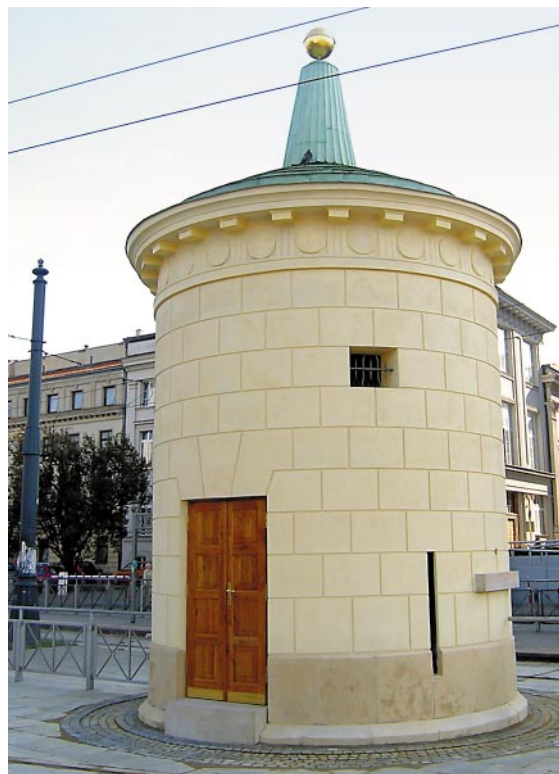
Zabytkowy budynek wodobioru „Gruba Kaśka” po pracach konserwatorskich. Warszawa – IX 2004 r.
