Uszkodzenia wyprawy tynkarskiej jako następstwa błędów projektowych i wykonawczych

Mgr inż. Tomasz Majewski, dr hab. inż. Maciej Niedostatkiwicz, Politechnika Gdańska, Wydział Inżynierii Lądowej i Środowiska

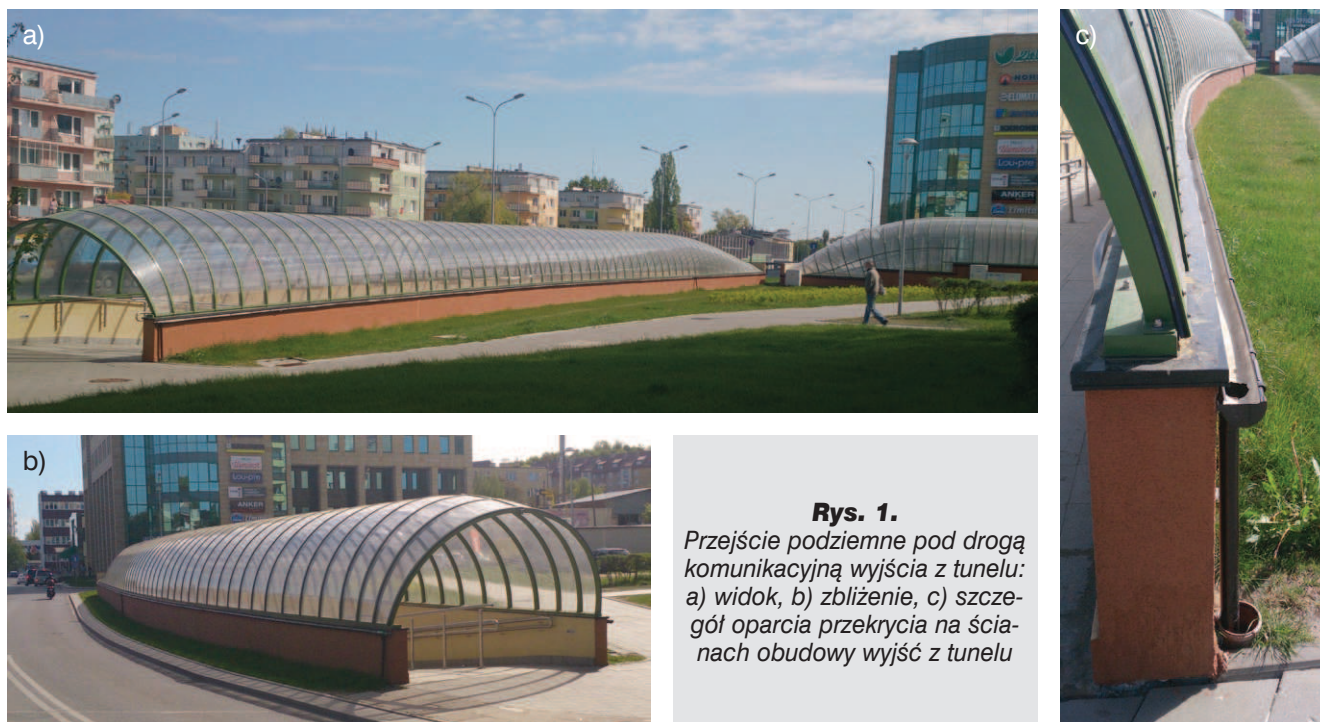
Rys. 1.
Przejście podziemne pod drogą komunikacyjną wyjścia z tunelu: a) widok, b) zbliżenie, c) szczegół oparcia przekrycia na ścianach obudowy wyjść z tunelu

Dach tunelu wykonany został w formie krzywoliniowego, łukowego przekrycia bez rynien i rur spustowych (rys. 1a, b). Woda opadowa spływa z dachu bezpośrednio na kamienną okładzinę murów obudowy zejścia do tuneli (rys. 1c). Woda spływała na okapniki kamienne i penetrowała w dół poprzez nieszczelności w miejscu styku kamiennych okapników, powodując powstawanie usterek wypraw tynkarskich, co jest rozwiązaniem niewłaściwym ze względu na trwałość konstrukcji tunelu i wypraw tynkarskich. Rozwiązaniem właściwym byłoby zakończenie przekrycia w postaci okapu (przewieszenia) i zastosowanie rynien i rur spustowych.

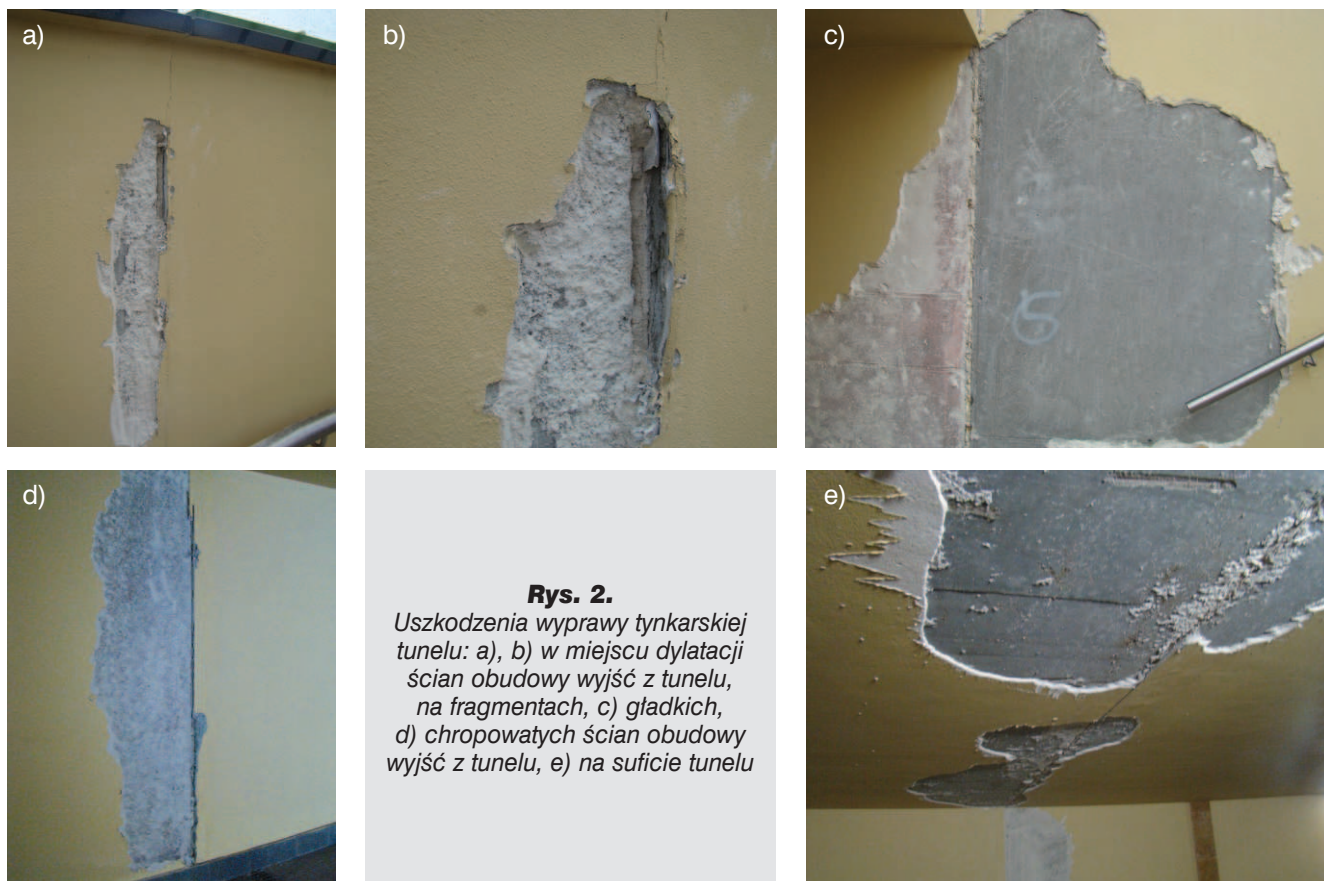
Rys. 2.
Uszkodzenia wyprawy tynkarskiej tunelu: a), b) w miejscu dylatacji ścian obudowy wyjść z tunelu, na fragmentach, c) gładkich, d) chropowatych ścian obudowy wyjść z tunelu, e) na suficie tunelu

Na ścianach obudowy wyjść z tunelu stwierdzono uszkodzenia tynku w miejscu dylatacji pionowych (rys. 2a, b). W linii dylatacji zlokalizowane były miejsca łączenia okapników kamiennych stanowiących zwieńczenie ścian obudowy. Uszkodzenia tynku występowały głównie

na powierzchni, gdzie beton był zatarty na gładko (rys. 2c). W tunelu uszkodzenia występowały zarówno w poziomie sufitu, jak również na ścianach (rys. 2d, e). Odspojenia tynku miały miejsce zarówno na powierzchni gładkiej, jak również na powierzchni o zwiększonej chropowatości (zagruntowanej).

W czasie wizji lokalnych stwierdzono intensywne zarysowania tynku na ścianach tunelu. Morfologia rys wskazywała jednoznacznie, że są to rysy skurczowe (rys. 4). Szczeliny dylatacyjne, wykonane zostały w sposób bardzo niestaranny. Na długości dylatacji w wielu miejscach zaprawa całkowicie wypełniała szczelinę, zakrywając materiał trwale plastyczny. W kilku miejscach stwierdzono brak tego materiału w szczelinie, w zamian którego zastosowano zaprawę. W konsekwencji doprowadziło to do uszkodzeń tynku i krawędzi dylatacji, nastąpiło jego lokalne ścięcie wzdłuż części dylatacji pionowych.

uszkodzonych wypraw tynkarskich. W miejscach uszkodzonych podłoże betonowe należało przygotować przez jego schropowacenie z zastosowaniem mechanicznych szczotek stalowych, a tynki odtworzyć jako maszynowe stosując gotowe suche konfekcjonowane mieszanki tynkarskie (tynki cementowo-wapienne) z dodatkiem polimerów. Szczególną uwagę należało zwrócić na konieczność zapewnienia pokrywania się linii dylatacji w elementach konstrukcyjnych i wyprawie tynkarskiej. Szczeliny dylatacyjne, zarówno pionowe jak również poziome powinny być wypełnione materiałem trwale plastycznym na całej wysokości;

- przed przystąpieniem do usuwania uszkodzeń wypraw tynkarskich zalecono usunięcie usterek przekryć ścian pionowych obudowy wyjść z tunelu – uzupełnienie brakującego wypełnienia z materiału trwale plastycznego pomiędzy elementami okapników kamiennych;

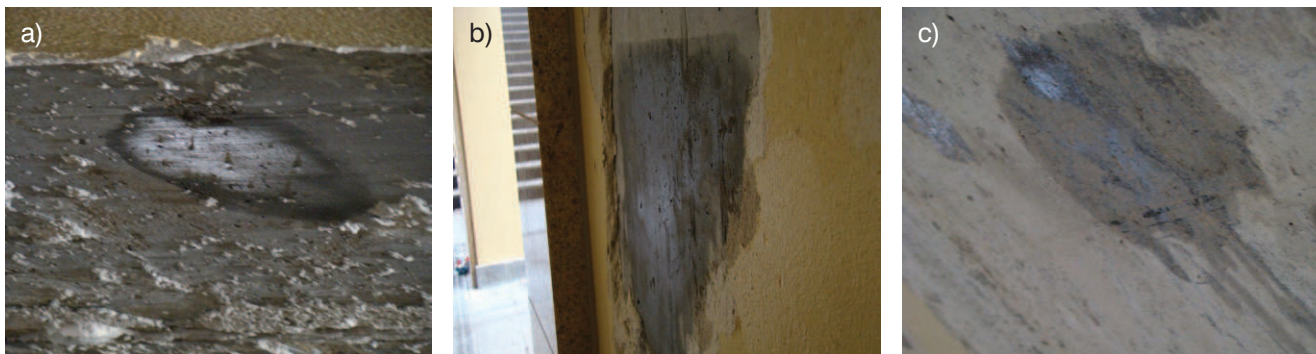
Rys. 3. Wynik zwilżania powierzchni (tzw. testu wody) na powierzchni elementów betonowych, z których odpadła wyprawa tynkarska: a) przekrycie (suffit), b) ściana tunelu oraz c) ściana pionowa obudowy wyjścia z tunelu (błyszcząca powierzchnia świadczy o występowaniu na powierzchni betonu warstwy hydrofobowej)

W trakcie wizji lokalnych na obiekcie, w miejscach odspojonych tynków, wykonane zostały testy wody, które wykazały, że powierzchnia betonu nie przyjmuje wody, jest gładka i ma zwartą szczelną strukturę, miejscowo pokryta jest środkiem antyadhezyjnym (rys. 3). Tym samym przyczepność tynku do powierzchni była niewystarczająca, co było bezpośrednią przyczyną stwierdzonych uszkodzeń.

W przypadku zanieczyszczenia powierzchni betonu olejem lub środkiem antyadhezyjnym pochodzącym z szalunków należy ją oczyścić za pomocą piaskowania lub specjalnych preparatów odtłuszczających. Przed rozpoczęciem prac tynkarskich należy dokonać oceny przydatności podłoża do tynkowania np. *metodą zwilżenia* (tzw. *test wody*). Metoda ta polega na zwilżeniu powierzchni betonu wodą i jej obserwacji przez okres 2-5 minut. Gdy woda nie wsiąka, na powierzchni betonu pozostają krople wody i powierzchnia nie zmienia koloru oznacza to, że beton ma zwartą, szczelną powierzchnię lub pokryty jest środkiem antyadhezyjnym – taka powierzchnia, nie nadaje się do tynkowania. Tynki klasyczne, cementowo-wapienne mogą być wykonywane bez stosowania środków gruntujących na powierzchniach betonowych szorstkich, dobrze chłonących wodę, o wilgotności $\leq 2.5\%$ [1]. Tynki cienkowarstwowe wykonywać można na powierzchniach równych, dobrze chłonących wodę [1,3].

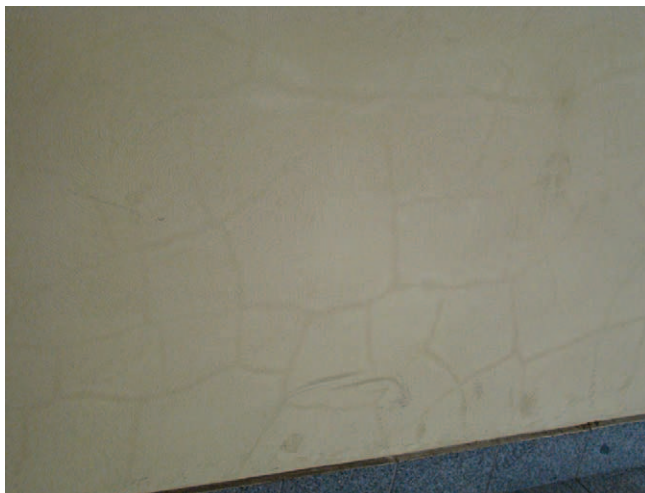
Rys. 4. Zarysowania wyprawy tynkarskiej ścian tunelu – typowa morfologia rys wywołanych skurczem tynku

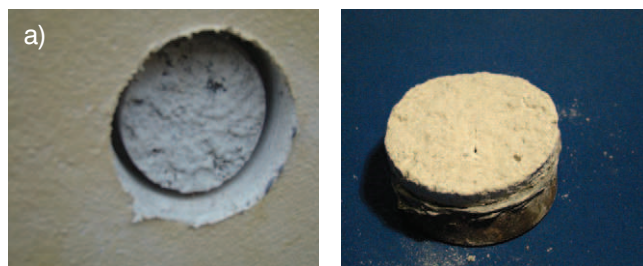
Wyniki badań pull-off odnoszące się do badań wykonanych w obszarze tunelu pokazały, że przyczepność tynku do podłoża w wytypowanych punktach pomiarowych (miejscach nieuszkodzonych) jest większa niż wartość graniczna 0,025 MPa określona w [13] (rys. 5).

Mechanizm zniszczenia: 100% w tynku
Napężenie niszczące: 0,056 MPa

Rys. 5. Wyniki badań pull-off – widok miejsca wykonania testu oraz próbka po zniszczeniu: a) ściana pionowa obudowy wyjścia z tunelu, b) ściana pionowa tunelu, c) przekrycie (sufit) tunelu

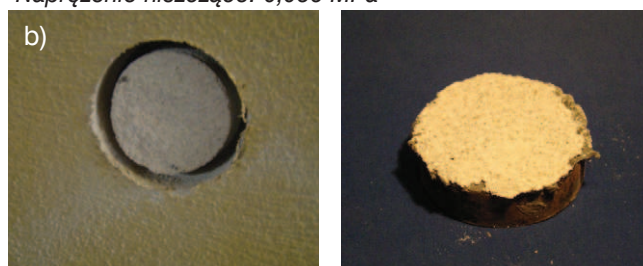
Mechanizm zniszczenia: 100% w tynku
Napężenie niszczące: 0,166 MPa

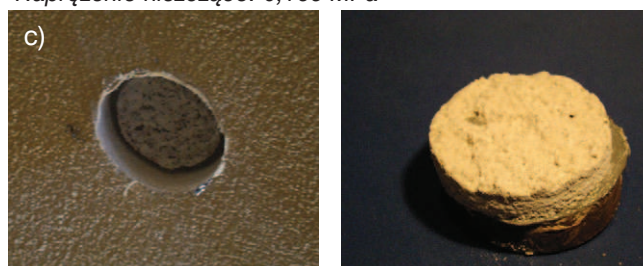
Mechanizm zniszczenia: 100% w tynku
Napężenie niszczące: 0,172 MPa
