Przedawaryjny stan galerii transportowej

dr inż.
WOJCIECH KOCOT
AGH Akademia Górniczo-Hutnicza
ODCID: 0000-0002-9408-1985

Streszczenie: W artykule opisano przypadek ukośnej galerii transportowej podającej węgiel do elektrownianego budynku kotłowni. Przed kilku laty stwierdzono, że galeria ta znalazła się w stanie przedawaryjnym.

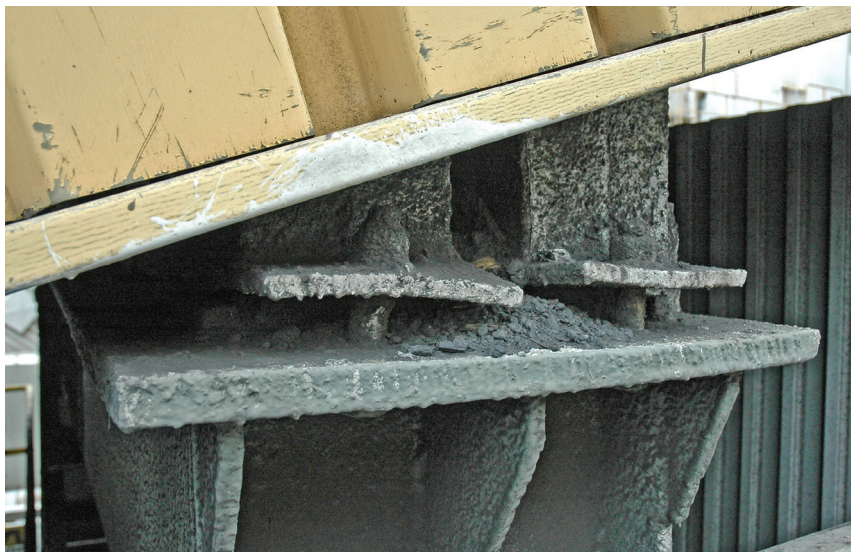
Fot. 1. Łożyska na podporze B po stronie południowej, widok od zewnątrz

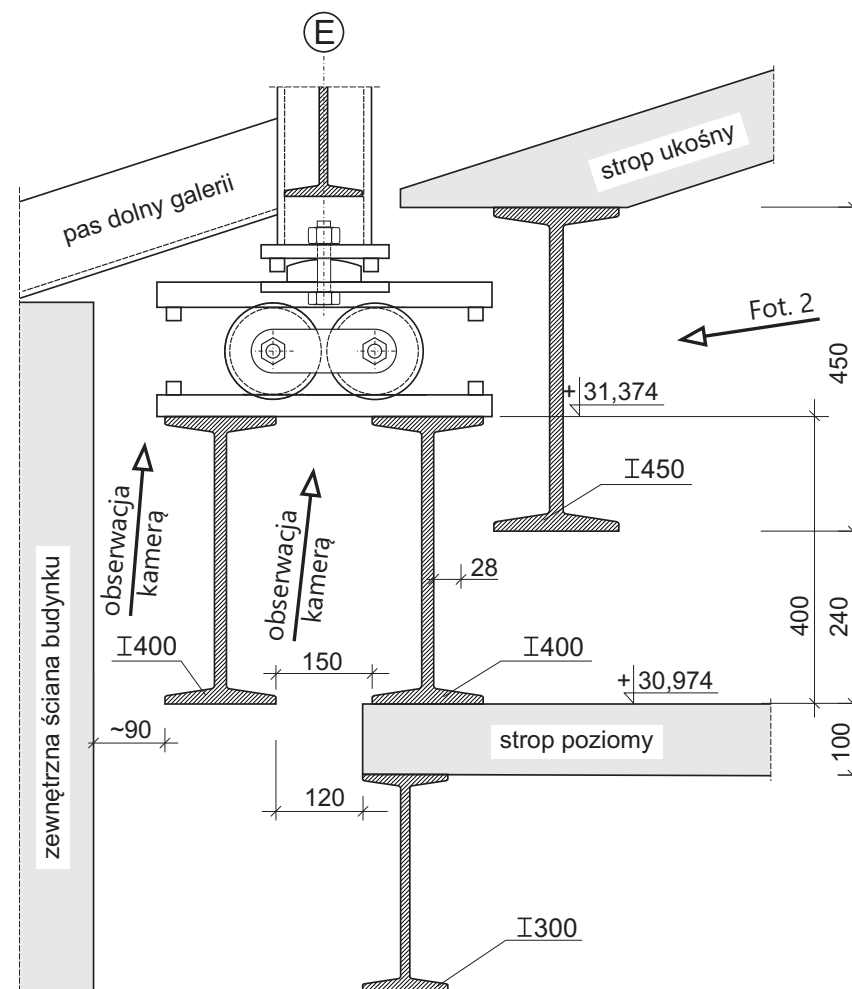
Kontrolę dwuwalkowych łożysk ruchomych w osi E poważnie utrudnił prawie całkowity brak dostępu do nich (por. rys 2.). Informacje o ich stanie uzyskano, przeciskając od spodu pomiędzy belkami niewielką kamerę. Przekazany przez nią obraz ukazał łożyska znacznie skorodowane oraz zanieczyszczone betonem (najbardziej prawdopodobnie jeszcze z czasów budowy) i gromadzącymi się przez lata produktami korozji. Zanieczyszczenia te prawie całkowicie unie-

Rys. 2. Zabudowane elementami budynku kotłowni dwuwalkowe łożysko w osi E

możliwiły przesuw końca przęsła D-E względem budynku kotłowni. Swoboda przemieszczeń została dodatkowo ograniczona przez brak odpowiedniej dylatacji na styku stalowych elementów przęsła D-E z widocznym na rys. 2. żelbetowym stropem skośnym. W tej sytuacji łożysko ruchome w osi E praktycznie nie mogło pełnić swej funkcji. Stan ten powodował, że

odkształcenia termiczne zebrane z całej długości galerii, zamiast wywoływać przemieszczenia na łożyskach ruchomych w osi E, powodowały powstawanie naprężeni sił ściskających i rozciągających galerię. Siły te przekładały się bezpośrednio na dodatkowe naprężenia w ustroju nośnym przęsła oraz w konstrukcji nośnej budynku kotłowni w miejscu oparcia

W zakresie uszkodzeń związanych z zablokowaniem przesuwu łożysk działania naprawcze należało zacząć od usunięcia przyczyny, czyli od odblokowania łożysk ruchomych w osi E. Sprawę komplikował brak dostępu do łożysk (por. przyczyny powstania najistotniejszych uszkodzeń). Dostęp do łożysk oferowało pomieszczenie w budynku kotłowni na poziomie +30,974, bezpośrednio pod zaznaczonym na rys. 2. stropem ukośnym. Ponieważ łożyska są tam zasłonięte podpierającym strop

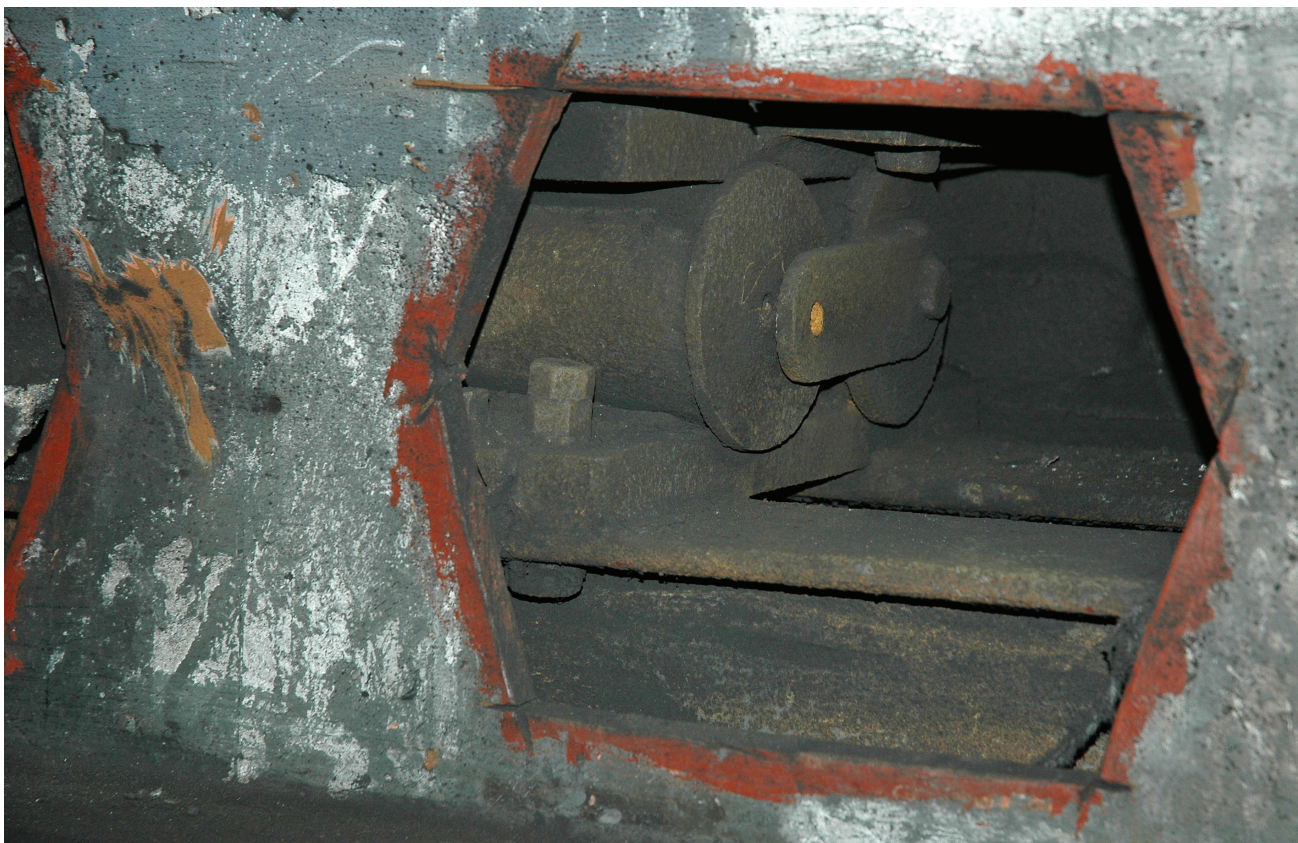
Fot. 2. Oczyszczone łożysko dwuwalkowe widoczne przez otwór-okno wycięty w dwuteowniku I450 podpierającym strop ukośny

Po uzyskaniu dostępu do łożysk usunięto blokujący ruch wałków beton i nagromadzone produkty korozji (fot. 2.), a same łożyska zakonserwowano. Jednocześnie udrożniono dylatację między stalową konstrukcją przeszła a ukośnym stropem budynku kotłowni. Także pozostałe łożyska naprawiono i zakonserwowano.

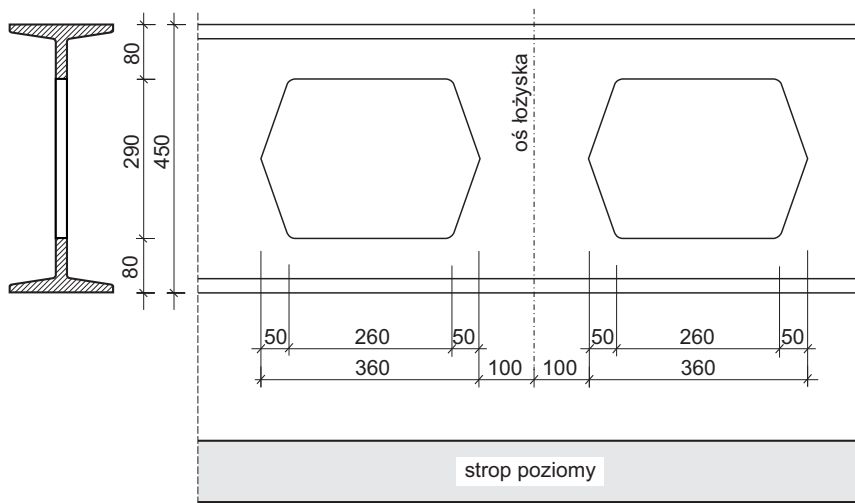
Rys. 3. Wymiary i lokalizacja otworów-okien koniecznych do przeprowadzenia konserwacji łożysk

ukośnym dwuteownikiem I450, konieczne było wycięcie w nim odpowiednich otworów-okien. Obliczono, że wycięcie otworów o wielkości i kształcie podanym na rys. 3. spowoduje osłabienie przekroju belki na zginanie o niecałe 8%, co z uwagi na usytuowanie otworów nie ma większego znaczenia dla nośności całego elementu.
