Problem z wadami gazowymi w odlewni żeliwa

R. Kolodziej^{a*}, L. Kostrzewski^a, J. Szajnar^b

^a Odlewnia Żeliwa TERIEL ul. Lipowa 2a, 63-800 Gostyń, Polska

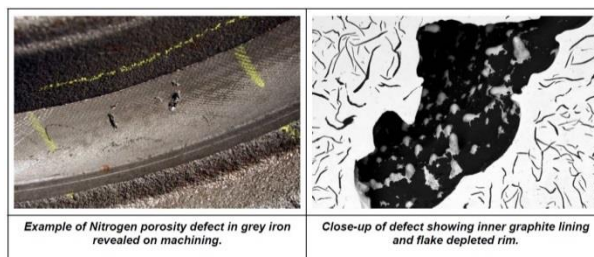
Rys. 2. Przykład wady pochodzenia „azotowego” [6]

Przykłady wad gazowych pochodzenia azotowego i wodorowego przedstawione są na rysunkach 2 i 3.

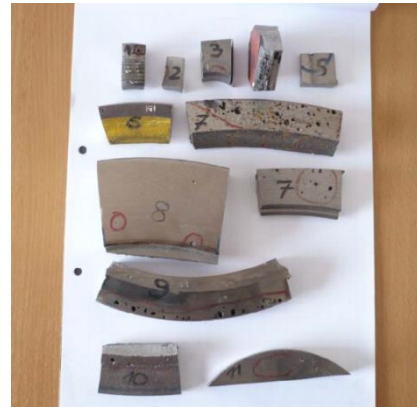
Rys. 6. Zestaw próbek wyciętych z problematycznych odlewów

Spośród problematycznych, brakowych odlewów wycięto próbki, które wysłano do firmy zewnętrznej w celu analizy wad.

Do zbadania wyselekcjonowano 11 próbek przedstawionych na rysunku 6.

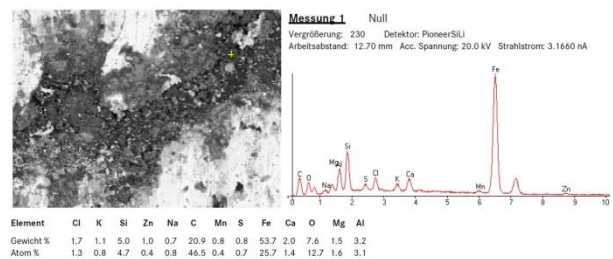
Rys. 7. Próbką I po badaniu SEM

Na rysunku 7 przedstawiona jest próbka z podwyższoną zawartością tlenu, która wskazuje na to, że powstała wada może się wiązać z zasysaniem powietrza podczas zalewania bądź z tlenkiem pochodzącym z żużla.

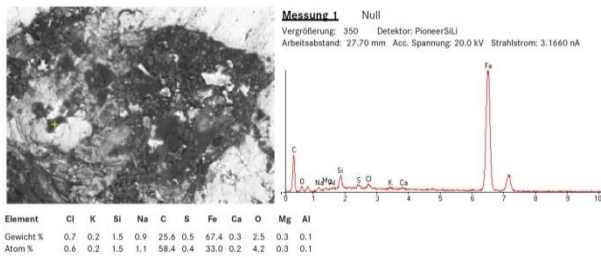
Rys. 8. Próbkę II po badaniu SEM

Rysunek 8 przedstawia wadę o nieco innej morfologii od poprzedniej. Niska zawartość tlenu a podwyższona zawartość węgla, wskazuje na to, że wada nie jest pochodzenia gazowego.

Istnieje duże prawdopodobieństwo, że jest to wtrącenie pochodzące z masy formierskiej.
