Naprawa stalowych dźwigarów głównych wiaduktu metodą prostowania termicznego po awarii w trakcie budowy

Dr inż. Dariusz Sobala, mgr inż. Maciej Kulpa,
dr hab. inż. Tomasz Siwowski, Politechnika Rzeszowska

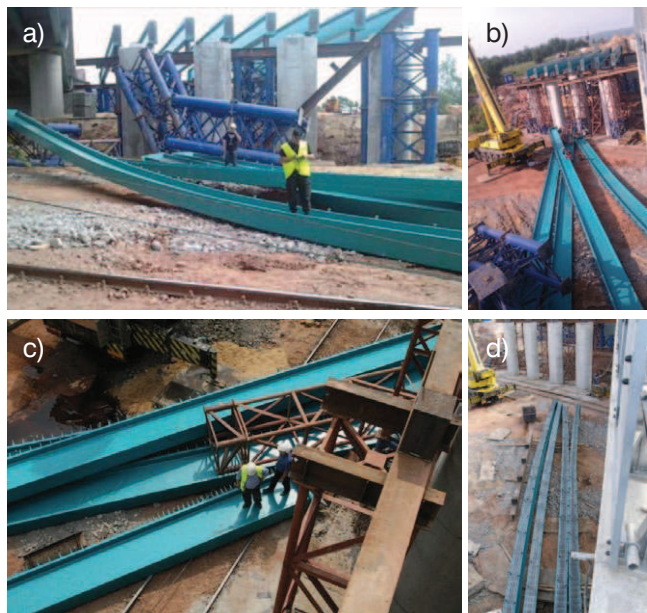
Fot. 1. Dźwigary bezpośrednio po awarii (a, b i c) oraz przygotowane do rozcięcia i transportu (d)

nym do użytku równoległym obiekcie w ciągu sąsiedniej jezdni drogi ekspresowej S-7. Do montażu dźwigarów, które uległy awarii, wykorzystano dźwig i prefabrykowane podpory montażowe zwieńczone oczepami z dwuteowników. Dźwigary, ze względu na kształt poprzecznic podporowej uciągającej, opierały się na oczepach stalowych za pośrednictwem stosunkowo wysokich stołków montażowych (fot. 1a).

Po upadku z rusztowań dźwigary znajdowały się w pozycji bocznej na terenie, częściowo na poprzednio upadających dźwigarach oraz elementach podpór montażowych (fot. 1a–c). W czasie upadku dźwigary uderzały wzajemnie o siebie oraz o liczne elementy wyposażenia placu budowy (uszkodziły m.in. dźwig używany do ich montażu). Na dźwigary upadły również elementy podpór montażowych. Długie elementy dźwigarów pod wpływem upadku ze znacznej wysokości, zginania w trakcie i po awarii (głównie w kierunku słabszej osi równoległej do osi środka), pracy pod obciążeniem ciężarem własnym i innymi elementami w warunkach przypadkowego i relatywnie dużego rozstawu punktów podparcia zlokalizowanych na różnych poziomach oraz uderzeń kolejnych dźwigarów i elementów podpór montażowych doznały deformacji plastycznych oraz uszkodzeń lokalnych (deformacji, wgnieceń, ubytków materiału oraz wytłamania drobnych elementów). Uszkodzenia obejmowały dźwigary główne, sworznie i uchwyty montażowe pod deskowanie płyty.

Dźwigary, które uległy awarii w całości zostały podniesione, ustawione w pozycji pionowej na placu budowy (fot. 1d), rozcięte w miejscu spawanych styków warsztatowych i przewiezione do wytwórni w celu oceny ich stanu oraz przeprowadzenia naprawy. Niektóre elementy transportowe zostały poddane oczyszczeniu z powłok malarskich. Na tym etapie do nadzoru naukowe-

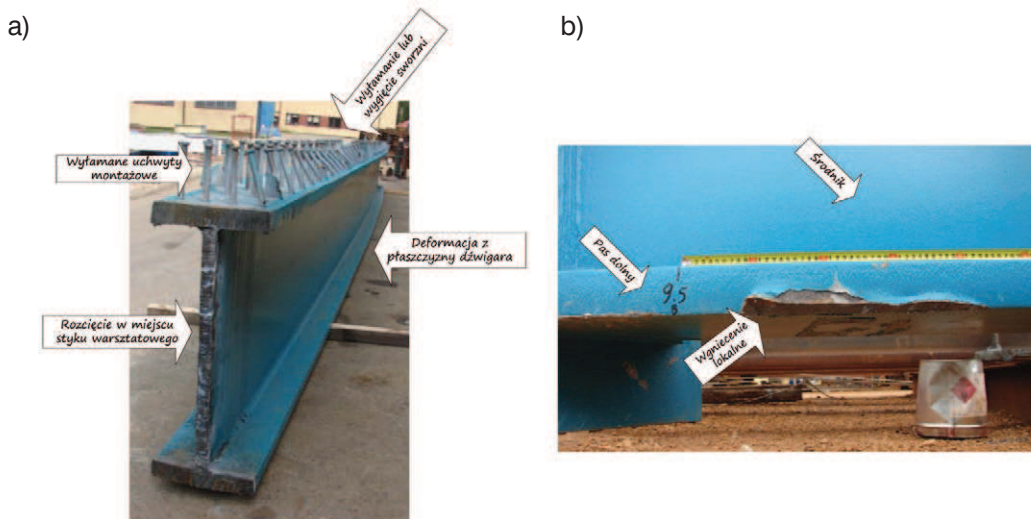
Fot. 2. Przykładowe uszkodzenia dźwigarów: a) deformacja dźwigara, wylamane lub pogięte uchwyty montażowe oraz sworznie, b) lokalne wgniecenie krawędzi pasa dolnego

- wymianie uszkodzonych sworzni i uchwyty montażowych (fot. 2a) na nowe;
- naprawie uszkodzeń lokalnych (niewielkich wgniecen lub nieciągłości – np. fot. 2b) przez wyszlifowanie, nacięcie, napawanie materiału oraz ponowne wyszlifowanie;
- prostowaniu termicznym dźwigarów wraz ze sporządzeniem karty naprawy dokumentującej miejsca, czas i temperaturę grzania naprawianego elementu (rys. 1 i fot. 3).

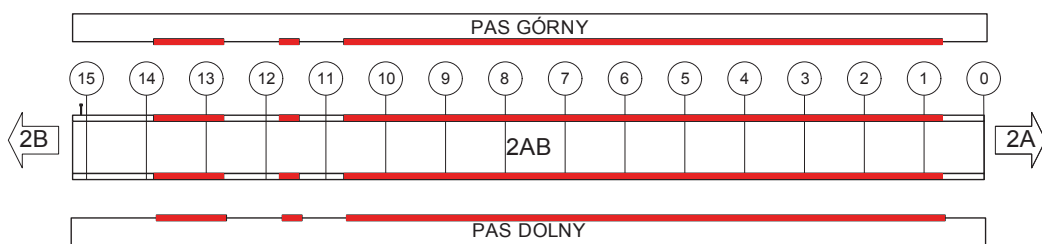
DŹWIGAR D2 ELEMENT 2AB

Rys. 1.
Przykładowy schemat nagrzewania w trakcie prostowania termicznego dla pojedynczego elementu

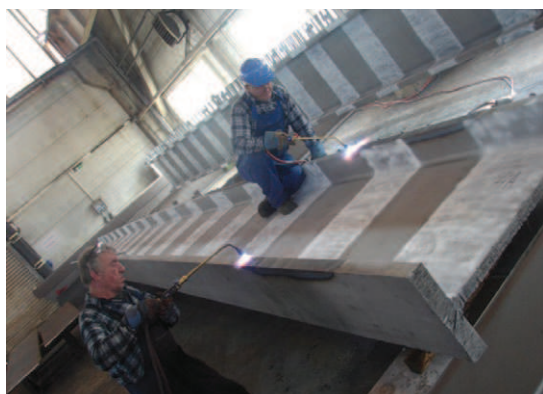
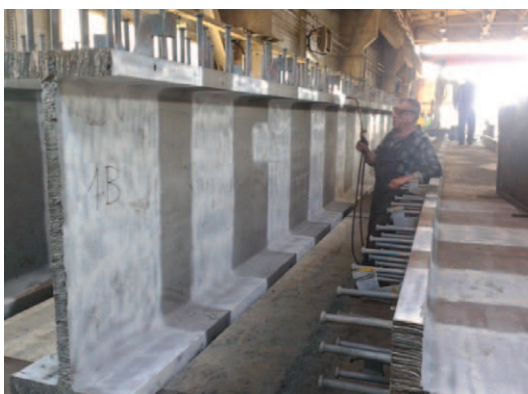
Fot. 3.
Prostowanie termiczne: a) wspomagane ciężarem własnym dźwigara, b) bez wspomagania – dźwigar w pozycji pionowej

Przy tego typu naprawach zwykle stosuje się wspomaganie mechaniczne procesu prostowania termicznego. W przypadku omawianej naprawy, ze względu na znaczne gabaryty prostowanych elementów, nie stosowano wspomaganie mechaniczne prostowania poza wykorzystaniem ciężaru własnego dźwigarów.

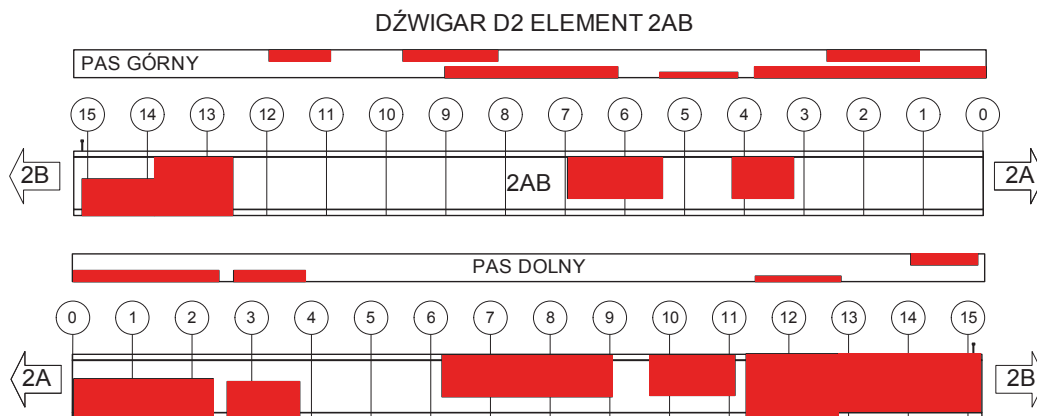
Rys. 2. Przykładowy schemat rozmieszczenia obszarów poddanych badaniom metodą magnetyczno-proszkową dla pojedynczego elementu
