PROBLEM KANCIASTYCH ŁUKÓW W TORACH TRAMWAJOWYCH¹

Jacek MAKUCH

Politechnika Wroclawska, Wydział Budownictwa Lądowego i Wodnego,

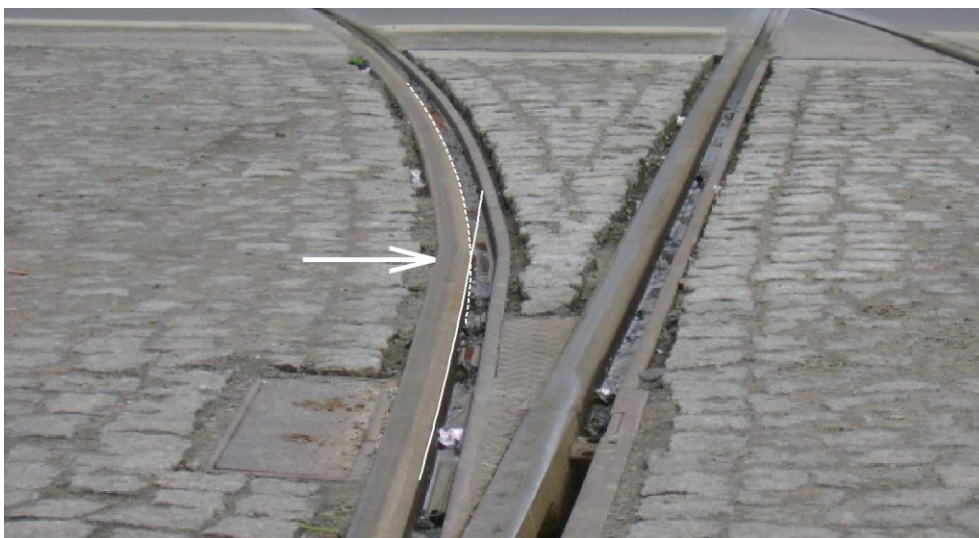
W przypadku modernizacji ul. Szewskiej sytuację przedstawioną na rysunku 1 wykonawca robót próbował wyjaśnić faktem zmiany promienia łuku toru w tym miejscu z $R = 50$ m (w zwrotnicy) na $R = 24,5$ m (w relacji skrętnej na skrzyżowaniu) – co było dość wątpliwym tłumaczeniem, gdyż w takiej sytuacji dodane na zdjęciu (rys. 1) robocze linie (ciągła i przerywana) odzwierciedlające kształt krzywizny toku szynowego w planie – powinny być do siebie styczne, zamiast się przecinać i być aż tak rozbieżne! Wobec zanegowania takiego sposobu wytłumaczenia, kolejna jego próba wychodziła z założenia, iż mamy tu do czynienia ze złudzeniem optycznym w sytuacji, gdy na krzywizny toru w planie nakładają się załamania niwelety w profilu podłużnym. Z takim wyjaśnieniem trudniej jest już polemizować – i rzeczywiście w przypadku sytuacji przedstawionej na rysunku 2 może tak być w rzeczywistości, gdyż na długości dodanej na zdjęciu roboczej linii przerywanej wypłycony rowek (w krzyżownicy) ma stałą głębokość, natomiast na długości roboczej linii ciągłej (rampa wypływająca) głębokość rowka zwiększa się.

Rys. 1. Tramwajowa relacja skrzyżna z ul. Widok w ul. Kazimierza Wielkiego (zdjęcie wykonane zgodnie z kierunkiem ruchu) – miejsce występowania kantu w szynie wyróżniono białą poziomą strzałką, dodane na zdjęciu robocze białe linie (ciągła i przerywana) odzwierciedlają kształt krzywizny toku szynowego w planie

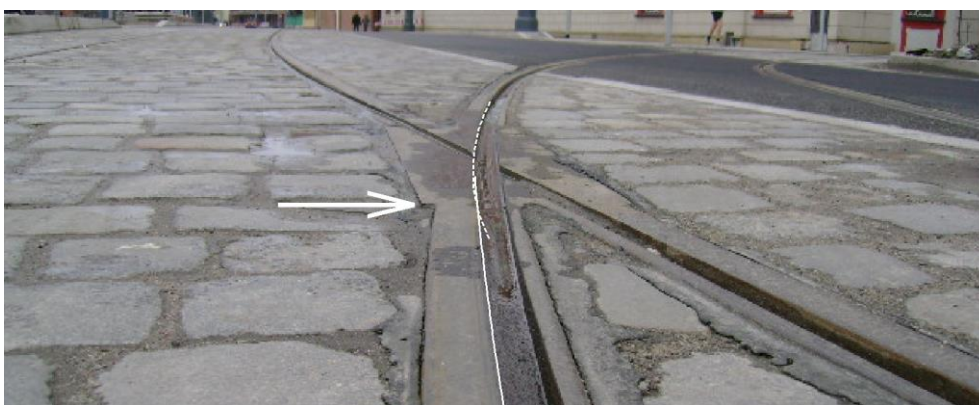
Rys. 2. Tramwajowa relacja skrzyżna z ul. Szewskiej w ul. Grodzką (zdjęcie wykonane przeciwnie do kierunku ruchu)

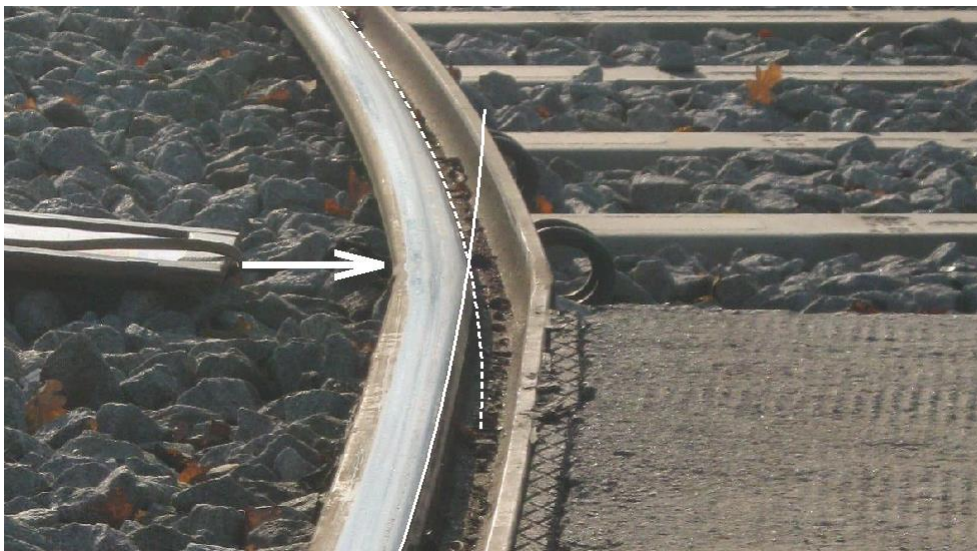
W przypadku przebudowy pętli Oporów stwierdzone przypadki kanciastych łuków wykonawca tłumaczył koniecznością dotrzymania napiętych terminów. Odcinki torów o odmiennej konstrukcji (w rozjazdach i na przejazdach drogowych – na podbudowie betonowej; poza tym – na podkładach i podsypce) były wykonywane w różnych okresach, w efekcie czego na styku torów o różnej konstrukcji nie wszędzie udało się uzyskać styczność krzywizn.

Rys. 3. Tramwajowy tor w łuku o stałym promieniu $R = 25$ m, za końcem przejazdu drogowego – na pętli Oporów (zdjęcie wykonane zgodnie z kierunkiem ruchu)

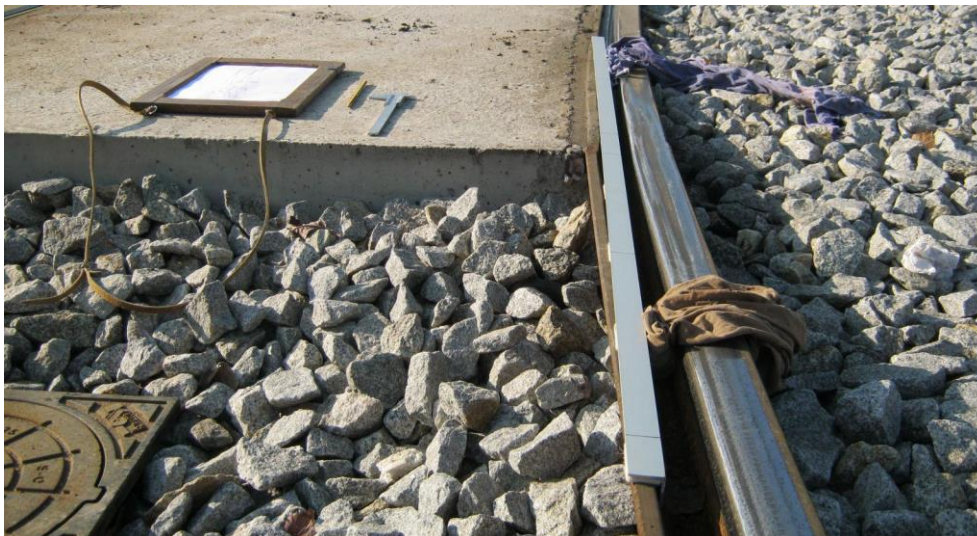
Rys. 6. Pomiar kanciastości szyny w łuku na pętli Oporów

Prace pomiarowe przeprowadzone na pętli Oporów ujawniły pewne niedoskonałości zaproponowanej metody. Główne zastrzeżenia dotyczyły zastosowanego liniału, który okazał się być niewystarczająco sztywny. Przy przeprowadzaniu pomiaru domiarów prostokątnych należało je wykonywać bardzo delikatnie, gdyż już niewielki nacisk suwmiarki powodował odkształcenia liniału. Wskazana wydaje się być zmiana kształtu przekroju poprzecznego liniału – tak aby nie było potrzeby umieszczania go w rowku szyny, a przez to nie było konieczności skracania jego długości z 2 m do 1,6 m. Wskazane wydaje się być również zastosowanie wygodniejszej w użyciu suwmiarki z elektronicznym odczytem mierzonych wartości. Zastosowana metoda stabilizacji położenia liniału (bawełnianymi szmatami) okazała się zbyt prowizoryczna.

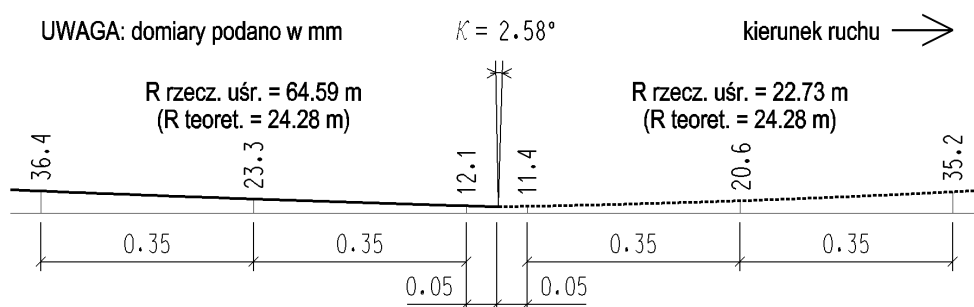
Do analizy wykonanych pomiarów użyto komputerowego programu grafiki inżynierskiej (Microstation), w którym do odwzorowania przebiegu obu łączących się w kancie łuków użyto komend ich wykreślenia metodą wskazania trzech punktów. Wyniki pomiarów dla miejsca z kanciastą szyną pokazanego na rysunku 3 przedstawiono na rysunku 9. Uzyskane z pomiarów wartości kątów kanciastości κ dla zidentyfikowanych wcześniej wzrokowo miejsc występowania kantów w łukach torów na pętli Oporów mieściły się w przedziale pomiędzy 1,19 a 2,58 stopnia [2].

Rys. 9. Analiza wyników pomiaru kanciastości szyny pokazanej na rysunku 3
