## Eksploracja górnicza w Rudzie Śląskiej – Wirku, deformacje i ochrona kościoła

### Mining extraction in Ruda Śląska –Wirek, deformations and protection of the church building

**Treść:** W artykule dokonano syntetycznej oceny dokonanej w latach 2000-2021 eksploatacji czterech pokładów węgla kamiennego, kolejno 416, 418, 413/2 i 414/2 w partii Środkowej ruchu Pokój kopalni Ruda. Eksploatacja była prowadzona pod dzielnicą Wirek i neogotyckim kościołem pod wezwaniem św. Wawrzyńca. Ocena obejmuje historię eksploatacji górnicznej, analizę pomierzonych deformacji na linii pomiarowej i budynku kościoła, a także działań profilaktycznych. Przez cały okres eksploatacji górnicznej był prowadzony monitoring geodezyjny i budowlany deformacji powierzchni i budynku kościoła. Na podstawie wyników pomiarów deformacji powierzchni określono wpływ doszczelniania zrobów zawałowych na zmniejszenie wartości współczynnika eksploatacyjnego. Ponadto określono wpływ prędkości frontu ściany na zmniejszenie prędkości narastania obniżen oraz uszkodzeń budynków.

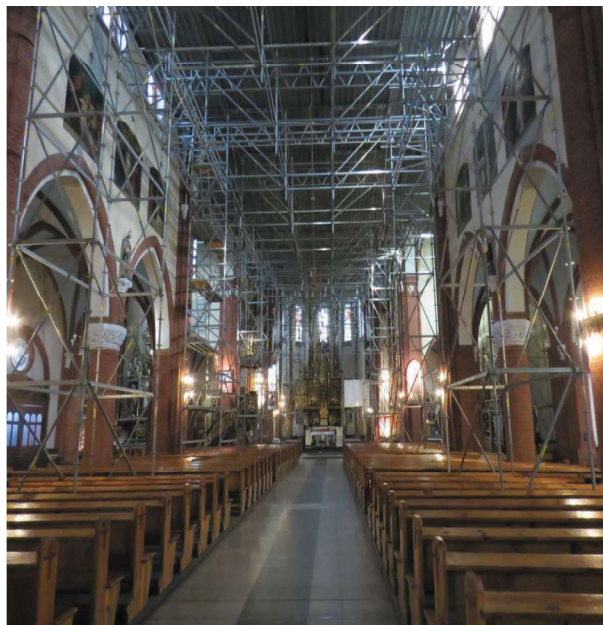
W trakcie eksploatacji ostatniej ściany 139 w pokładzie 413/2 i przed rozpoczęciem eksploatacji ściany 146 w pokładzie 414/2, w maju 2017 r., ujawniły się w budynku kościoła uszkodzenia, które zagrażały bezpieczeństwu jego użytkowania. Mając w planie eksploatację kolejnych ścian w pokładzie 414/2 przedsiębiorca górniczy zlecił wykonanie dodatkowego zabezpieczenia. Przede wszystkim zabudowano rusztowanie typu PERI, które utworzyło platformę roboczą chroniącą przed odpadnięciem kawałków cegły i tynku ze sklepienia nawy głównej, transeptu i prezbiterium. Ponadto rusztowanie umożliwiło kontrolę i naprawę sklepień kościoła rys. 6 i 7 (Piecha i in. 2019).

Rys. 6. Platforma zabezpieczająca sklepienie nawy głównej, transeptu oraz prezbiterium

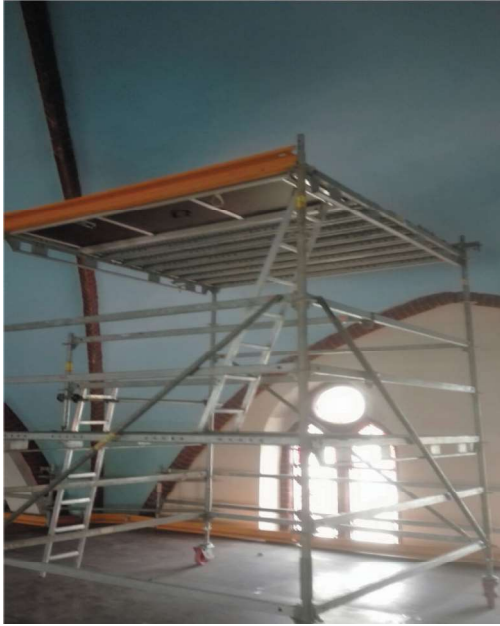
Rys. 7. Rusztowanie przesuwne do obserwacji naprawy sklepienia

Rusztowanie pozostało w kościele podczas eksploatacji ostatniego pokładu 414/2 i zostanie wykorzystane do wykonania generalnego remontu planowanego po zakończeniu eksploatacji górniczej.

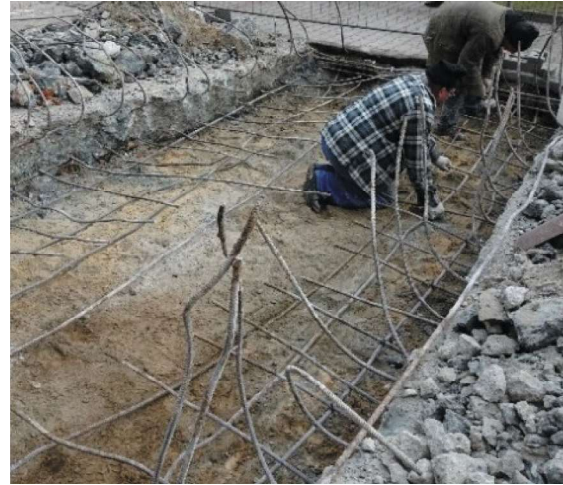
W trakcie eksploatacji pokładu 414/2 wykonano także naprawę żelbetowej tarczy usztywniającej według koncepcji prof. J. Ledwonía, w czterech miejscach; dwóch od strony zachodniej i dwóch od strony wschodniej, rys. 4 i 8. Uszkodzenie opaski wystąpiło w wyniku oddziaływań poziomych odkształceń o charakterze rozciągania, które spowodowały zerwanie jej zbrojenia i spękania struktury betonu.

Rys. 8. Naprawa tarczy usztywniającej według koncepcji prof. J. Ledwonía

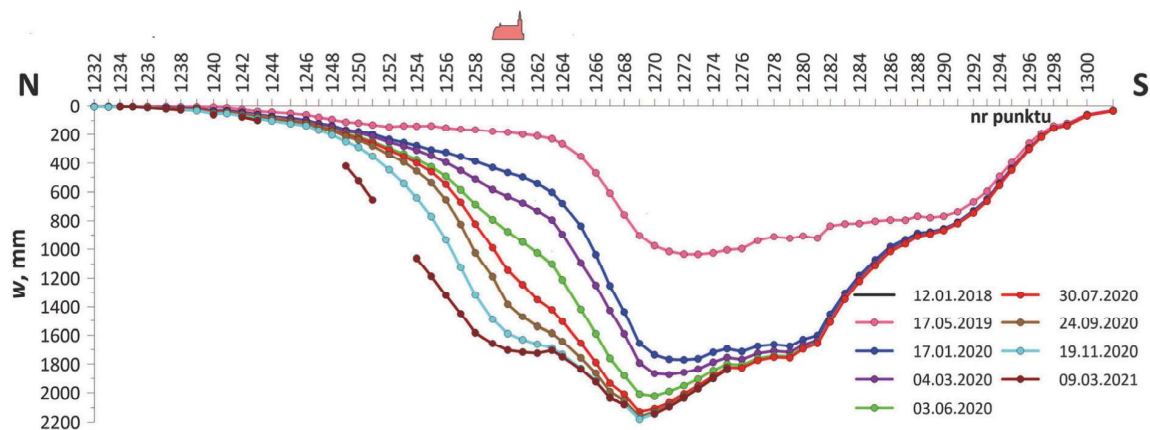
zostawione w wyżej zalegającym pokładzie 413/2 i niżej 416. Ekstremalne wartości wskaźników deformacji powierzchni na linii pomiarowej wynosiły: obniżenia 2,2 m (rys. 15), nachylenia od -6,0 do 7 mm/m (rys. 16), odkształcenia poziome od +2,2 do -4,0 mm/m (rys.18). Rozkład krzywizn jest typowy, cechujący się znacznymi fluktuacjami względem wartości średnich (wygładzonych). Ich wartości wynosiły od +0,10 do -0,14 km<sup>-1</sup> (promienie krzywizny odpowiednio 10,0 i 7,1 km). rys.17.

Rys. 15. Obniżenia punktów obserwacyjnych wzdłuż ulicy 1-go Maja spowodowane eksploatacją pokładu 414/2 od 12.01.2018 r. do 09.03.2021 r.

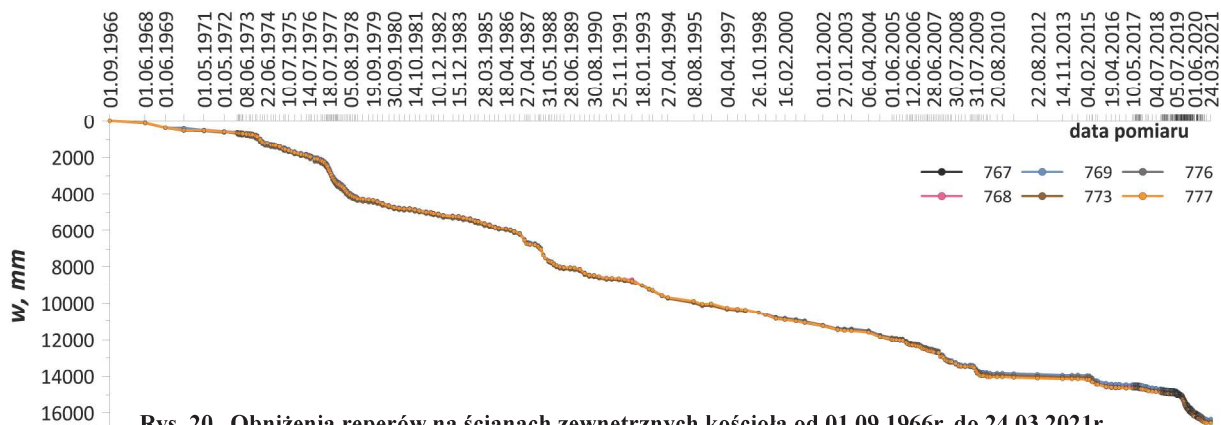
Sumaryczne obniżenia na budynku kościoła od 1966 r. wynoszą od 16 337 mm (punkt 771, na zachodniej ścianie) do 16 552 mm (punkt 776, na wschodniej ścianie). Różnica wynosi 215 mm, a nachylenie bryły kościoła w kierunku wschodnim rzędu 7,0 mm/m.

Rys. 20. Obniżenia reperów na ścianach zewnętrznych kościoła od 01.09.1966r. do 24.03.2021r.

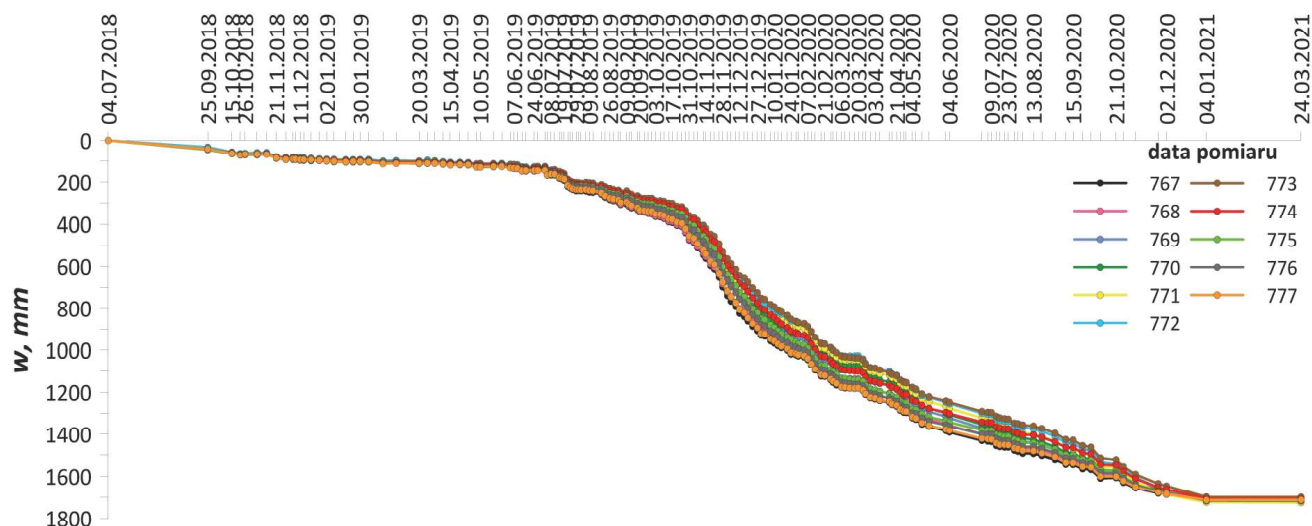
Przyjmując jako datę rozdzielającą ujawnienie się wpływów 4 lipca 2018 roku, a równocześnie początek ujawniania się wpływów ściany 144, to według ostatniego pomiaru z 24.03.2021r. na zewnętrznych ścianach budynku kościoła wystąpiły prawie jednakowe na obwodzie kościoła obniżenia 1700 -1710 mm, rys. 21.

Rys. 21. Obniżenia reperów na ścianach zewnętrznych kościoła od 04.07.2018 r. do 24.03.2021 r. (pokład 414/2)

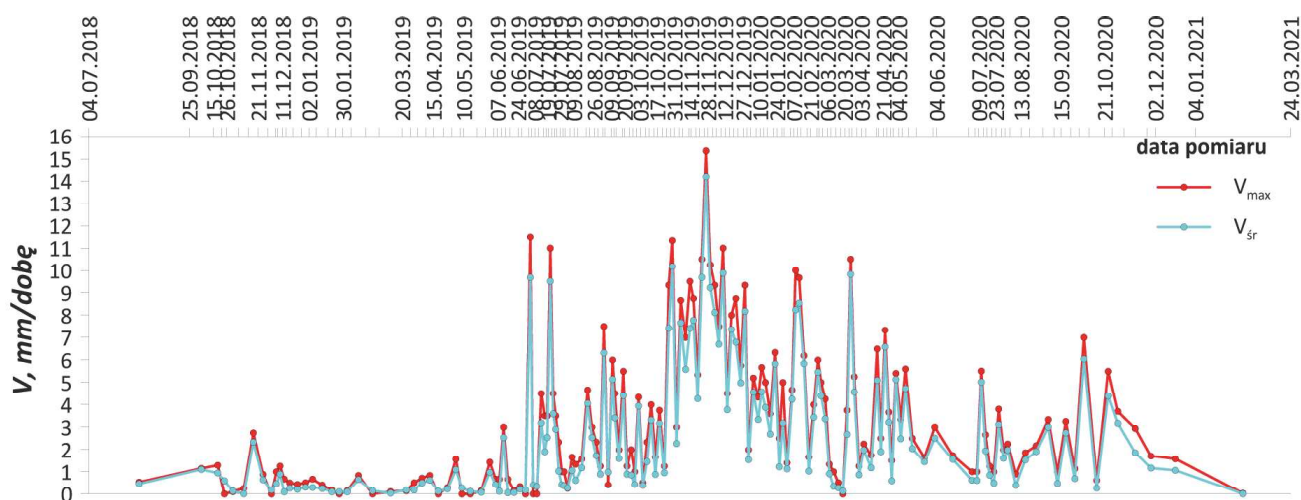
W trakcie eksploatacji pokładu 414/2 w 2019 r. prędkości obniżenia wynosiły do 11 mm/dobę (incydentalnie 14,0 mm/dobę) i były spowodowane eksploatacją ściany 147. W I półroczu 2020 roku zmniejszyły się do 9,0 mm/dobę, w czerwcu do 5,5 mm/dobę, a z końcem 2020 roku do 1,5 mm/dobę.

Rys. 22. Maksymalne i średnie prędkości obniżenia reperów zastabilizowanych na ścianach zewnętrznych kościoła od 04.07.2018 r. do 24.03.2021 r. (pokład 414/2)

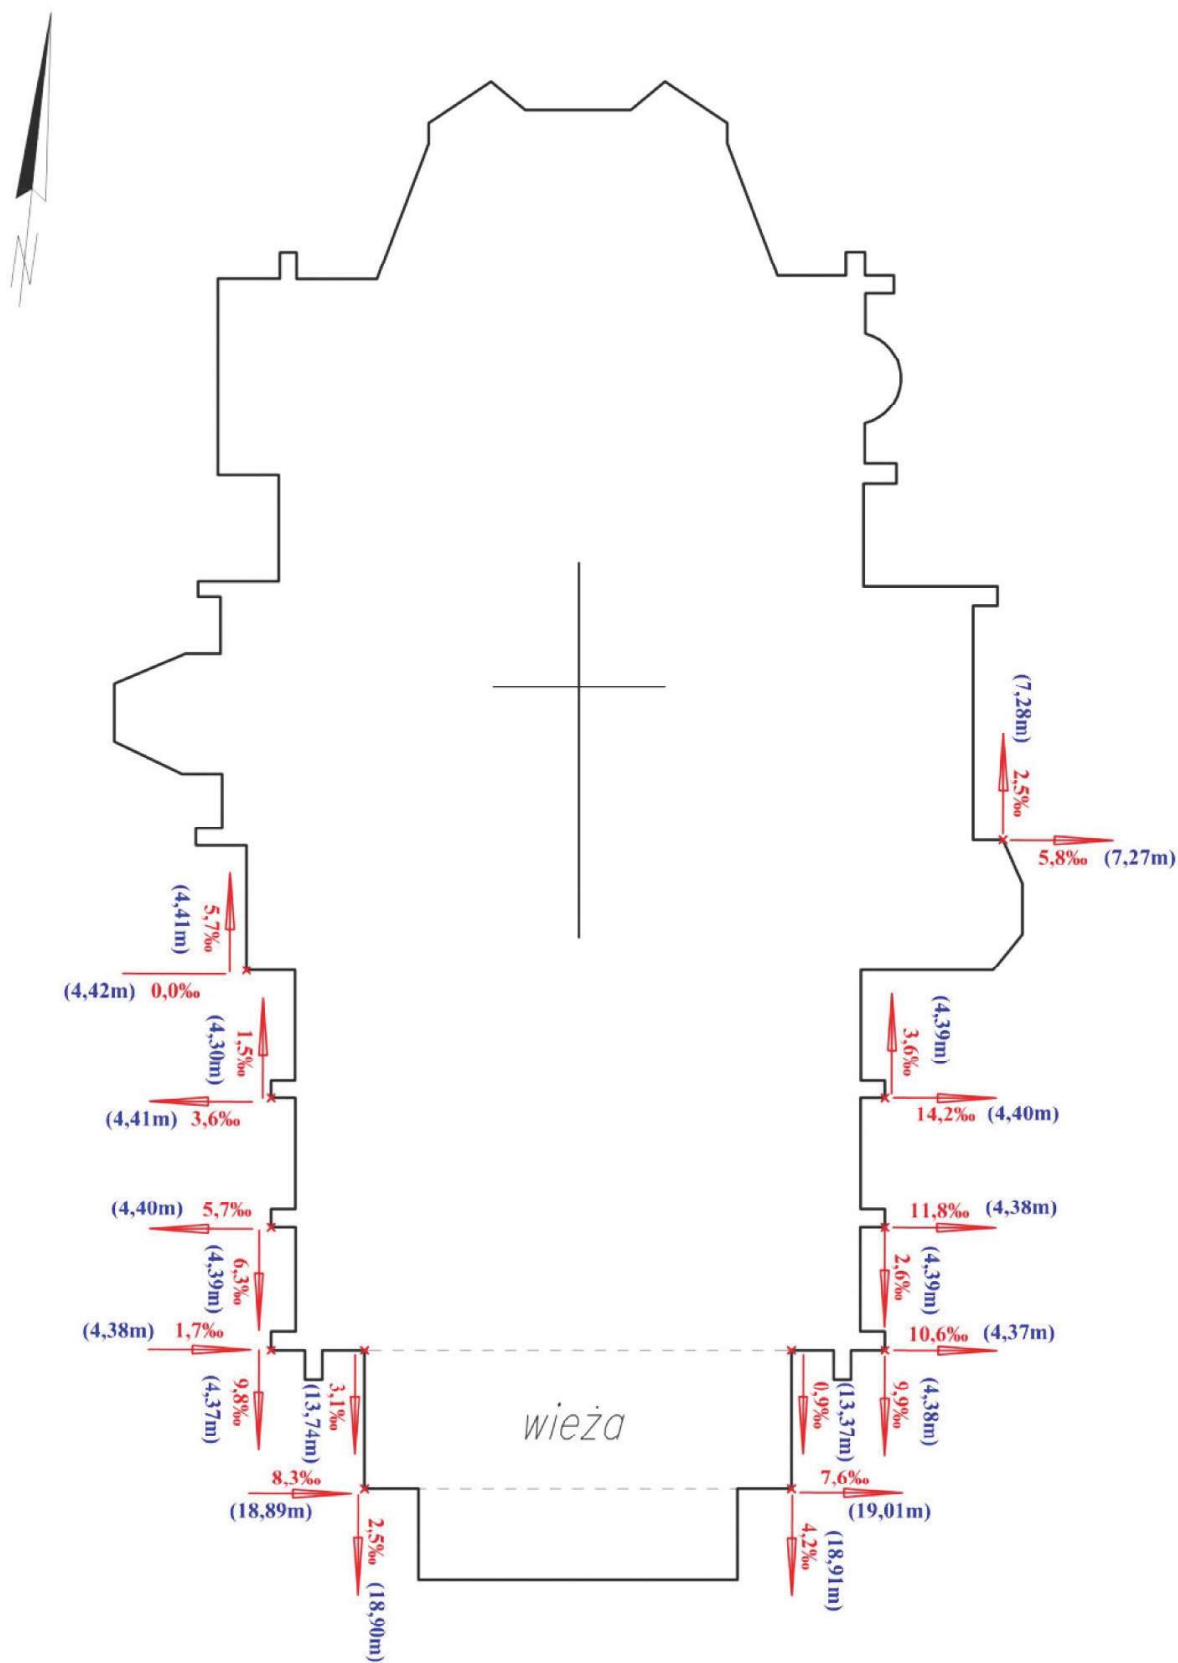
Rys. 24. Wektory wychyleń wieży i budynku kościoła według pomiaru z 10.11.2017 r.

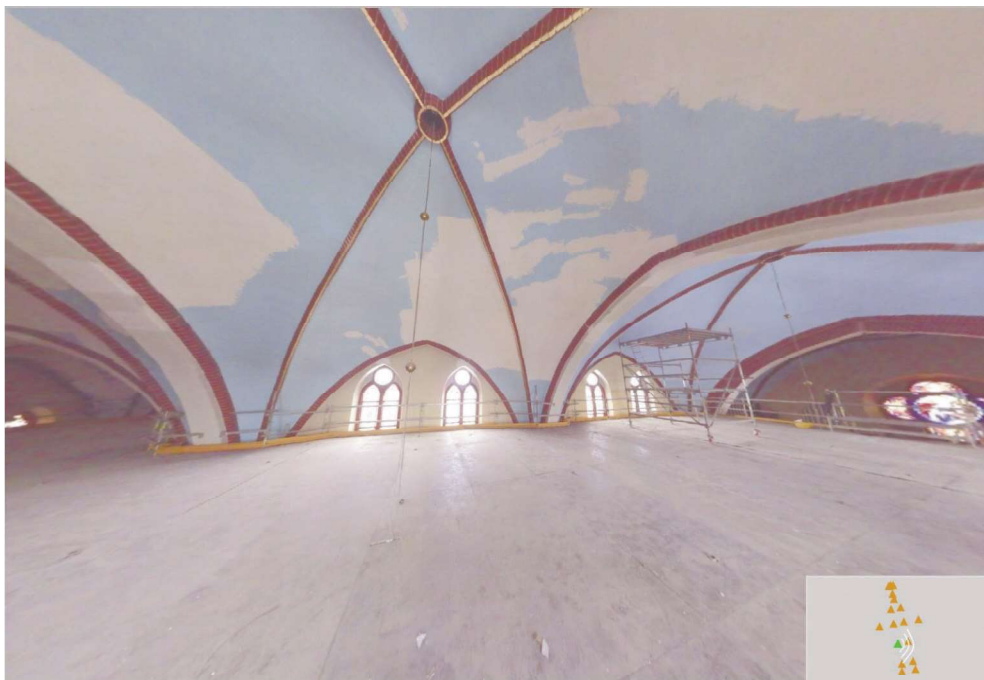
Rys. 27. Model 3D stropu kościoła – „wirtualny spacer” wewnątrz obiektu z możliwością oceny i pomiaru uszkodzeń stropu (Kowalski 2020)
