Maria Bałuch

Ewolucja potencjalnych skutków niepełnego wykonania zakresu robót torowych

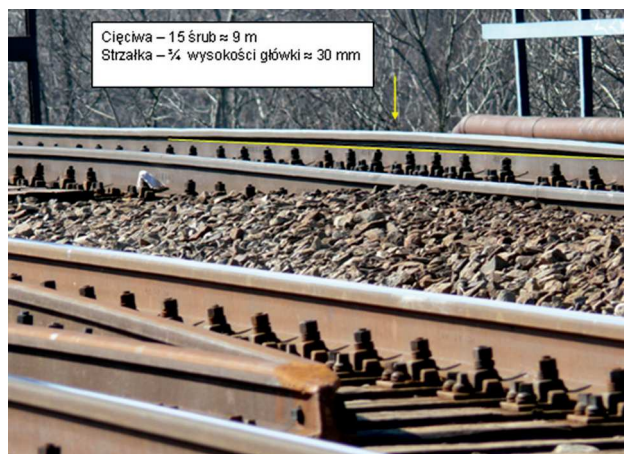
Rys. 2. Wichrowatość toru na przejściu z nasypu na wiadukt

Przykładem ewolucyjnego przejścia od zagrożenia polegającego na zwiększonych wydatkach na utrzymanie nawierzchni do zagrożenia katastroficznego jest przypadek przedstawiony na rysunku 2. Wskutek braku wykonania strefy przejściowej przed wiaduktem nastąpiło tu wygięcie toru szynowego położonego od strony poręczy. Długość powstałej nierówności wynosi około 9 m przy strzałce 30 mm. W drugim toku szynowym (od strony międzytorza) nierówność nie występuje, co oznacza, że w miejscu tym występuje wichrowatość o wartości 30 mm/4,5 m, tj. 6,7 ‰, czyli – zgodnie z *Warunkami* [10] – wichrowatość przekraczająca wartość dopuszczalną przy prędkości 20 km/h.

Brak wykonania strefy przejściowej spowodował szybsze narastanie odkształceń, które doprowadziły do powstania wichrowatości toru o wartości mogącej stanowić zagrożenie bezpieczeństwa ruchu. Łańcuch tych zdarzeń przedstawiono na rysunku 3.

Brak wykonania strefy przejściowej (rys. 14) obciąża w bardzo dużym stopniu system zarządzania. Roboty tej nie uwzględniono bowiem w projekcie. Znaczący wpływ człowieka odnosi się do stanu przedstawionego, tj. do istniejącej wichrowatości, która powinna być wcześniej usunięta.

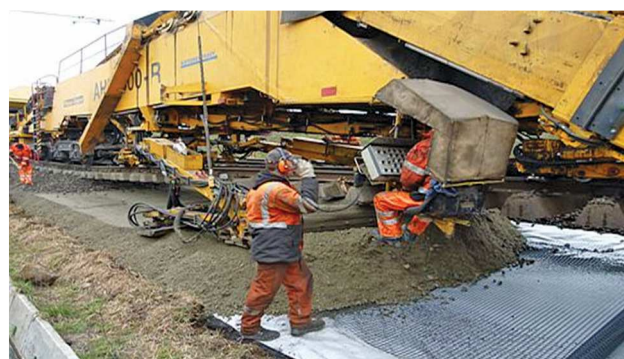
Rys. 4. Praca maszyny AHM 800R

W opisywanym przypadku roboty zostały ograniczone do oczyszczenia podsypki oraz ułożenia geowłókniny, geosiatki i warstwy ochronnej z niesortu (rys. 4). Pominięto natomiast tak istotne prace jak:

- ścięcie ław torowiska przed pracą maszyny AHM 800R,
- uzupełnienie podsypki,
- podbicie toru po pracy maszyny,
- oczyszczenie rowów.

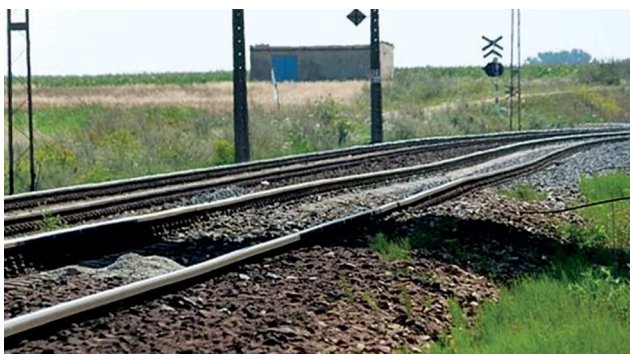
Rys. 5. Odształcenia toru pozostałe po pracy maszyny AHM 800R
Fot. G. Pływaczyk

Z powodu braku uzupełnienia podsypki i podbicia toru, po pracy maszyny AHM 800R w torze pozostały duże nierówności (rys. 5). Należy oczekiwać, że deformacje te będą szybko narastały, ponieważ brak wykonania odwodnienia przed rozpoczęciem pracy maszyny AHM 800R sprawił, że ułożona geowłóknina, geosiatka i duża część warstwy ochronnej znalazła się w korycie nie odprowadzającym wodę (rys. 6).

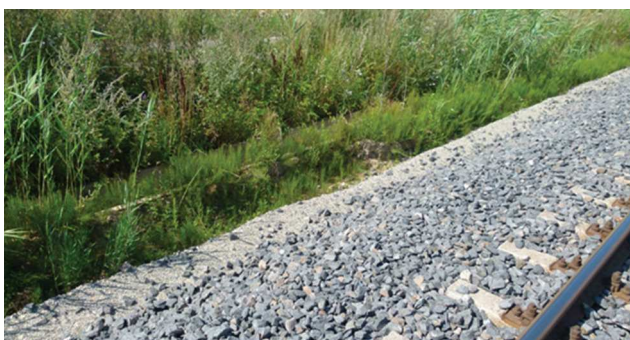
Rys. 6. Widok toru po zakończeniu robót z użyciem maszyny AHM 800R – nieścięta trawa torowiska, zarośnięte rowy
Fot. G. Pływaczyk

Stan przedstawiony po pracy maszyny AHM 800R jest wynikiem trzech przyczyn (rys. 15): systemu zarządzania, tj. braku wyszczególnienia robót odwodnieniowych w projekcie, niewłaściwym działaniem człowieka, który odebrał roboty w takim stanie

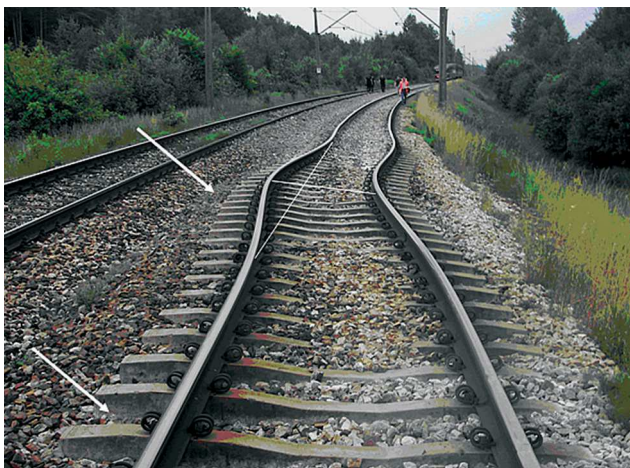
Rys. 8. Wycoczenie toru w łuku koszowym
Fot. J. Płusa

Wyboczenie toru przedstawione na rysunku 8 wystąpiło 3 lipca 2012 r. o godzinie 16.20 w łuku koszowym o promieniach 599 i 637 m. Szyny typu 60E1 były ułożone w 1999 r., a podkłady betonowe typu PS94 – w 2003 r. Na odcinkach przyległych do łuku z obu stron leżą podkłady sosnowe o dużym zużyciu. W miejscu wyboczenia występuje załom profilu podłużnego z 6,5 na 0 ‰.

Z metryki toru bezстыkowego wynika, że szyny przytwierdzono do podkładów w temperaturze 9°C i od tego czasu nie wykonywano żadnej regulacji sił podłużnych ani też robót naruszających stateczność toru.

Obliczenia temperatury neutralnej na podstawie pomiarów pełzania szyn, wykonanych w końcu kwietnia 2012 r. wykazały, że wynosi ona -1°C w toku lewym i 6°C w toku prawym.

Jak wynika z załącznika 7 Warunków [10], nawet przy minimalnej nierówności poziomej, tj. ≤6 mm, dopuszczalny wzrost temperatury szyny ponad temperaturę neutralną $\Delta t_{max} = 33^\circ\text{C}$, a więc rzeczywista temperatura szyny nie powinna przekroczyć w tym przypadku temperatury eksploatacyjnej $t_{eksp} = -1 + 33 = 32^\circ\text{C}$, co o tej porze roku, w nastłonecznionym miejscu jest warunkiem trudnym do utrzymania. W związku z tym miejsce to należało objąć szczególnym nadzorem i – w zależności od rzeczywistej temperatury szyny – podejmować odpowiednie środki zaradcze.

Zgodnie z przytoczonym załącznikiem wartości dopuszczalnych wzrostów temperatury szyny, przy których konieczne jest wprowadzenie ograniczenia prędkości wynoszą odpowiednio $\Delta t_{60} = 40^\circ\text{C}$ i $\Delta t_{30} = 46^\circ\text{C}$. Tak więc, powyżej temperatury rzeczywistej $t_z = -1 + 46 = 45^\circ\text{C}$, tor należało zamknąć.

Z rysunku 8 wynika również, że istotny wpływ na wycoczenie – niezależnie od niskiej temperatury neutralnej – wywarły braki podsypki. Dolna strzałka wskazuje na braki podsypki w okienkach, górna zaś na brak spiętrzenia podsypki po wycoczeniu, które to spiętrzenie wystąpiłoby, gdyby pokrywała ona czoła podkładów i sięgała na wymaganą odległość 0,45 m od czół podkładów.

Podstawową przyczyną, która doprowadziła do wybożenia toru były zaniechania i błędy człowieka (rys. 16). Niedostatki w zarządzaniu odnoszą się w tym przypadku do niewystarczającej kontroli.

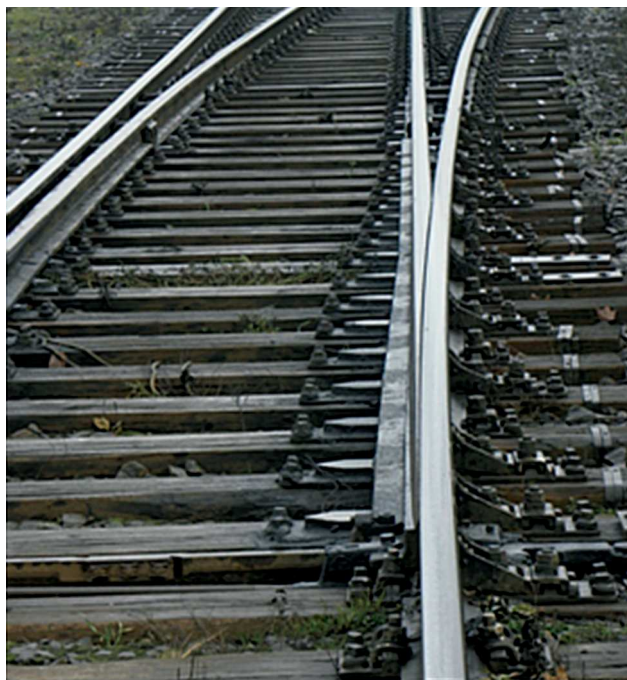
Rys. 10. Rozjazd 60E1-500-1:12 bez drugiego zamknięcia nastawczego
Fot. A. Dusza [11]

W rozjeździe przedstawionym na rysunku 10 zamontowane jest tylko jedno zamknięcie nastawcze.

Wyniki pomiarów wykazały, że maksymalna wartość nieprzylegania iglic do opórek występuje w prostej iglicy na pierwszej opórce i wynosi 7 mm. Na pozostałych czterech opórkach war-

tość ta waha się od 3 do 6 mm. Nieprzyleganie do opornicy prostej wynosi 3–4 mm. Na odcinku, na którym zamontowane są opórki iglicowe odchyłki szerokości w torze zasadniczym i zwrotnym są ujemne i wynoszą od –3 do –5 mm. Rozstaw podrojazdnic jest prawidłowy i mieści się w granicach 590–600 mm. Nieprzyleganie iglic do opórek występuje do chwili przejazdu pociągu. Po przejeździe iglica przylegająca do opornicy jest dociśnięta również do opórek.

W wyniku nieprzylegania iglicy do opórek występują gwałtowne przemieszczenia poprzeczne iglicy, które mogą powodować zwiększone oddziaływania dynamiczne pojazdu szynowego.

Na brak drugiego zamknięcia w rozjeździe 60E1-500-1:12 składają się 3 przyczyny (rys. 17). Pierwsza – to zgoda decydentów na wbudowanie takiego rozjazdu, a więc niewłaściwe zarządzanie. Drugą przyczyną są braki w utrzymaniu (człowiek), a trzecią – nieco dyskusyjną – niekompletny rozjazd (materiał).

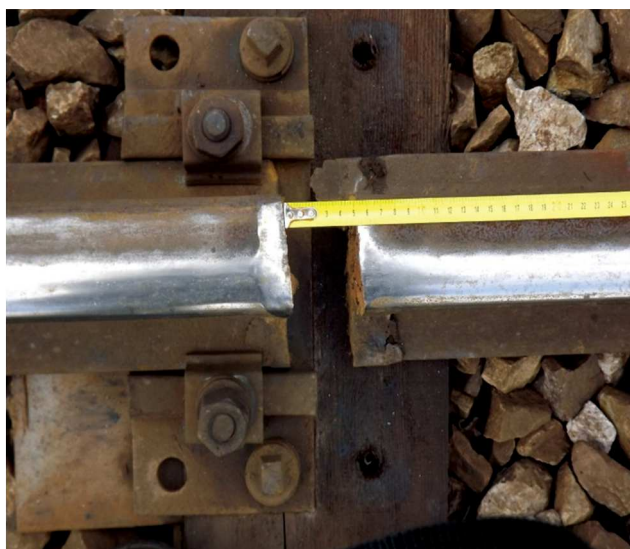
Rys. 12. Złamanie szyny na spinie termitowej

Spawanie termitowe szyn 60E1 wykonano w temperaturze 40°C. Przy temperaturze 8°C doszło do złamania szyny (rys 12).

Luz spowodowany różnicą temperatur wynosi 52 mm. Z dużym prawdopodobieństwem można sądzić, że w torze tym nie wykonywano wyrównania naprężeń. Brak ten i narastające obciążenie doprowadziło do złamania szyny (rys. 13).

Za jedyną przyczynę złamania szyny można uznać błędy człowieka (rys. 18). Nie można bowiem wymagać sprawowania nadzoru nad każdym pojedynczym spawaniem. Nie ma też podstaw aby twierdzić, że przyczyną jest niewłaściwa jakość materiału.

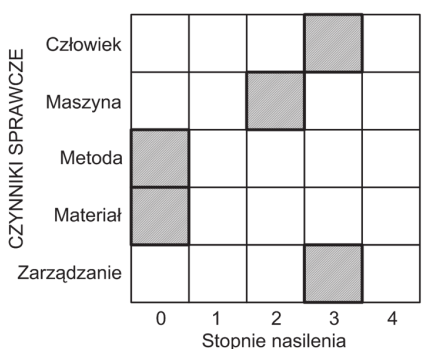
Rys. 15. Ocena przyczyn braku wykonania niezbędnych robót przed pracą maszyny AHM 800R

i pracy maszyny, po której nie powinny wystąpić aż tak duże nierówności.
