Projekt, realizacja, użytkowanie – problemy dachu pełnego niewentylowanego o konstrukcji więzara drewnianego – studium przypadku

Dr inż. Barbara Ksit, Politechnika Poznańska, mgr inż. Ewa Stępień, Politechnika Świętokrzyska

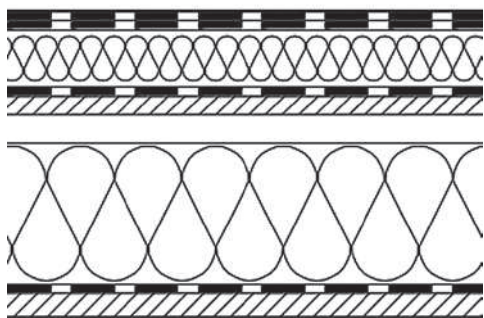
Rys. 1. Przekrój przez dach hali, warstwy od góry: papa nawierzchniowa termozgrzewalna, papa podkładowa, wełna mineralna twarda, paroizolacja, płyta OSB, pustka powietrzna wełna mineralna miękka, paroizolacja, deski strugane (archiwum autora)

Przykładowy stropodach (rys. 2 i 3) stanowi przekrycie kompleksu sportowo-rekreacyjnego oddanego do użytku w 2013 roku. Elementami nośnymi dachu są dźwigary drewniane z drewna klejonego klasy GL28. O wymiarach 24/160 cm, nad trybunami dźwigary o wymiarach 24/36 cm w rozstawie co 660 cm, płatwie w rozstawie 149,5 cm wymiarach 12/28 cm. Elementy drewniane połączone w systemie BMF-SIMPSON łączone na gwoździe karbowane. Stężenia w płaszczyźnie połączy dachu oraz w płaszczyźnie dźwigarów z prętów $\phi 12$, 16, 20 mm ze śrubami napinającymi. Przekrój przez warstwę dachu przedstawiano na rysunku 1 [6].

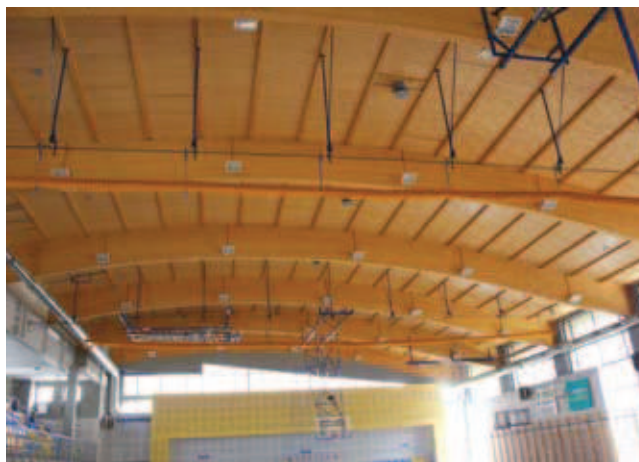
Pierwszym symptomem złego funkcjonowania stropodachu były pojawiające się już po kilku miesiącach eksploatacji zacieki na warstwach wykończeniowych sufitu oraz na powierzchni dźwigarów nośnych. Woda, która pojawiała się na wewnętrznej powierzchni dachu, opadała grawitacyjnie na podłogę w hali, powodując utrudnienia w jej użytkowaniu.

Rys. 2. Widok dźwigarów (archiwum autora)

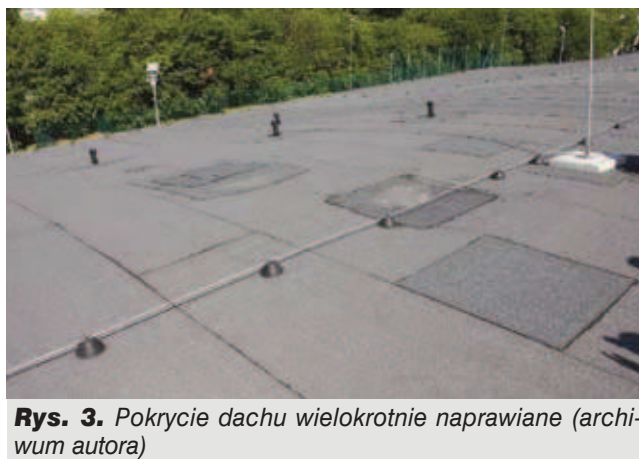
Oględziny pokrycia wykazały dobry stan warstwy wodoszczelnej stropodachu. Jako materiał wierzchniego krycia zastosowano papę termozgrzewalną, stan papy nie budził zastrzeżeń, połączenia nie wykazywały wad, wytopy bitumu ze spodniej warstwy arkuszy papy były

Rys. 3. Pokrycie dachu wielokrotnie naprawiane (archiwum autora)

prawidłowe, a także wywiniecia na attykę wykonano prawidłowo. Opierzenia wszelkich elementów nie budziły zastrzeżeń. Obróbki blacharskie i orynnowanie z blachy, rynny budynku głównego hali sportowej o przekroju prostokątnym i rury spustowe wykonano prawidłowo. Jednakże na podstawie dokonanych odkrywek stwierdzono zawilgocenie płyt OSB oraz wełny mineralnej, miejscami obwieszona, przylegającej do spodniej warstwy folii paroszczelnej. Największe miejscowe uszkodzenie biologiczne wykazywał ruszt z drewna iglastego, na którym pojawił się grzyb Basidiomycotina. Warstwa folii znajdująca się pod miękką wełną mineralną mocowaną zszywkami do płatwi i listew szkieletu boazerii sufitowej miała skropliny i małe zastoiny wody.

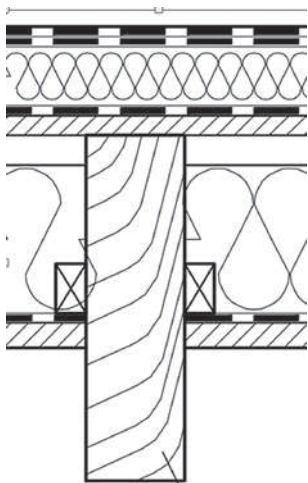
Rys. 4. Możliwość wnikania pary wodnej (archiwum autora)

zawierał klauzulę mówiącą o użytkowaniu konstrukcji. W projekcie przyjęto I klasę użytkowania konstrukcji (temperaturę powietrza 20°C i wilgotności powyżej 65% tylko przez kilka tygodni w roku). Klauzula ta oznacza, że więźba dachowa może być narażona na degradację w przypadku okresowo działającej wentylacji (co stwierdzono podczas wizji lokalnych). W celu zabezpieczenia przegrody przed wnikaniem wilgoci ułożono paroizolację na deskach struganych i płycie OSB. Jednakże brak wyprowadzenia folii na boki płatwi powoduje możliwość przenikania wilgoci, która przechodzi przez drewno w kierunku materiału termoizolacyjnego, poprzez boczne przewodzenie (rys. 4). Opór dyfuzyjny drewna wynosi $\mu = 40$, wewnątrz przegrody tworzy się kondensat pary wodnej.

Nadmiar kondensatu, który nie ma możliwości odparowania w okresach letnich, może ulec skropleniu i tym samym ulega zawilgoceniu wełna mineralna miękka. Kondensat w formie ciekłej przenika przez struganą tarcicę oraz miejscami poprzez nieciągłą folię paroizolacyjną w postaci kropli wydobywa się na zewnątrz przegrody w kierunku wnętrza budynku.

Stropodach pełny można stosować, gdy występuje mechaniczna wentylacja oraz możliwość odprowadzenia powstającego kondensatu na zewnątrz przegrody [5]. Ważne dla prawidłowego funkcjonowania obiektu jest: nie manualne, lecz automatyczne działanie wentylacji. W analizowanym przekroju dachu występuje warstwa powietrzna jednak w dokumentacji technicznej brak informacji, jak wyprowadzić nagromadzony kondensat. Przy stosowaniu pokryć z pełnym deskowaniem (np. płyty OSB) przestrzeń niedostatecznie rozszczelniona (zamknięta przestrzeń powietrzna o gr. 3 cm) powoduje zawilgocenie izolacji termicznej oraz zaburzenia funkcji pracy dachu. Choć folie paroizolacyjne nazywa się również paroszczelnymi, to w rzeczywistości nie są materiałami idealnie szczelnymi. Ich paroprzepuszczalność jest co prawda niewielka, ale wynosi 0,5 g/m²/dobę. Należy zwrócić szczególną uwagę, że nadmiar pary wodnej, który nie będzie wyprowadzony przez wentylację może dostawać się do konstrukcji dachu różnymi drogami. Nawet przez małe nieszczelności, para z łatwością przedostaje się do izolacji. Dlatego aby nie mieć problemów z nadmierną wilgocią, dachy powinny mieć taką budowę, aby para wodna mogła się wydostać na zewnątrz. Specjalna warstwa drenująca zapobiega zaleganiu wilgoci. Ponadto według Dz.U. [7] pkt 2.2.5... „Dopuszcza się kondensację pary wodnej, o której mowa w § 321 ust. 2 rozporządzenia, wewnątrz przegrody w okresie zimowym, o ile struktura przegrody umożliwi wyparowanie kondensatu w okresie letnim i nie nastąpi przy tym degradacja materiałów budowlanych przegrody na skutek tej kondensacji...”. Ważne jest, aby projektant w celu zminimalizowania ewentualnych problemów, przy pracy nad każdym tematem indywidualnie podchodził do zadania i przyjmował ekstremalne warunki pracy poszczególnych przegród. Dokumentacja dachu powinna zawierać rysunki szczegółowych rozwiązań przebiegu wszystkich warstw i różnych niewrażliwych miejsc. Rozwiązywanie powstałych problemów po wykonaniu przegród jest zawsze wielowątkowe i bardzo trudne.
