Wybrane uszkodzenia i zużycia zestawów kołowych pojazdów szynowych

Selected damage and wear of wheelsets of rail vehicles

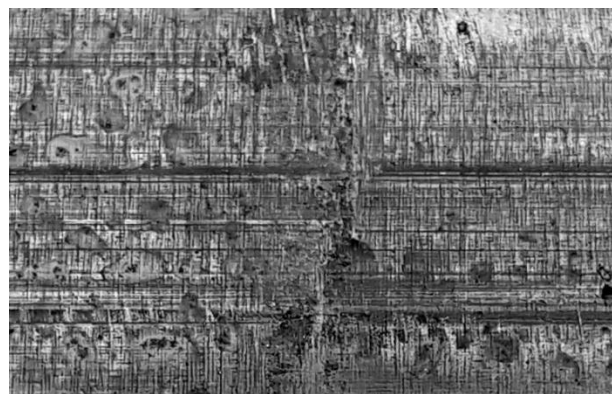
Na rysunkach 2 i 3 przedstawiono przykładowe uszkodzenia osi zestawów kołowych w postaci wżerów oraz rys. uszkodzenia przedstawione na rysunku 3 powstały podczas demontażu koła z osi. Dyskwalifikują one oś z dalszej eksploatacji.

Rys. 2. Uszkodzenia powierzchni osi – wżery

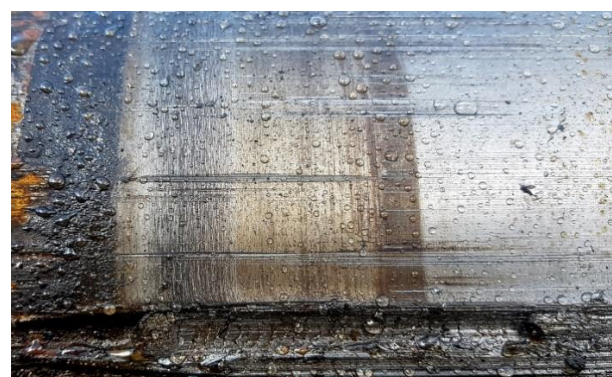
Rys. 3. Uszkodzenia powierzchni osi – rysy, bruzdy

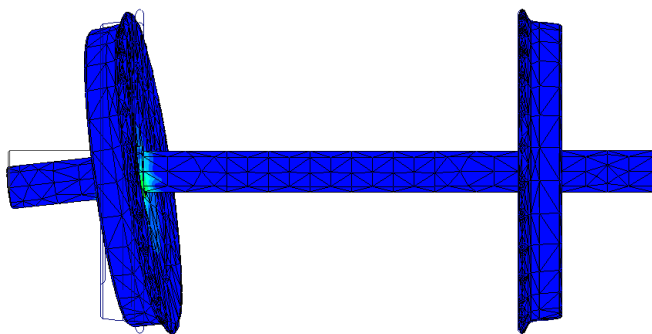
Coraz rzadziej spotykane są uszkodzenia związane ze zgięciem czopa osi i związane z tym pęknięcia podpiaścia. Do tego uszkodzenia dochodzi w wyniku przeciążenia jednostronnego osi. Przyczyną mogą być na przykład niesymetrycznie rozmieszczone ładunki lub częste pokonywanie luków z nadmierną prędkością.

Na rysunku 4 zaprezentowano wynik symulacji obciążenia jednostronnego siłą dwukrotnie większą od sił działających po przeciwnej stronie. Doszło do ugięcia czopa osi, które spowodowało przesunięcie koła. Konsekwencją tej sytuacji będzie wykolejenie pojazdu.

Rys. 4. Wynik symulacji jednostronnego przeciążenia osi

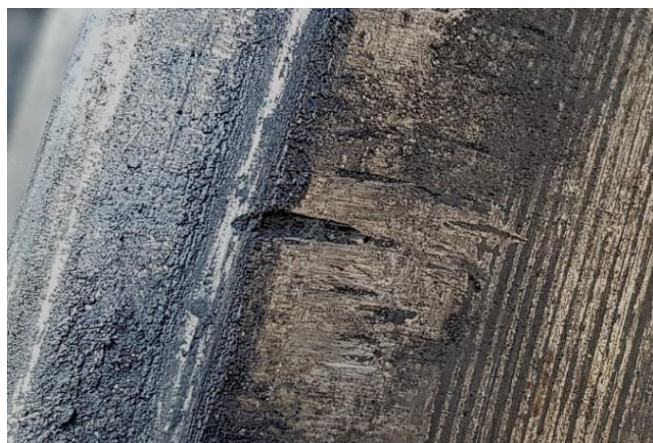
Na tej powierzchni można również zidentyfikować zużycia w postaci wyrwania materiału. Przykład takiego zużycia zaprezentowano na rysunku 6.

Rys. 6. Uszkodzenia powierzchni tocznej koła w postaci wyrwania materiału

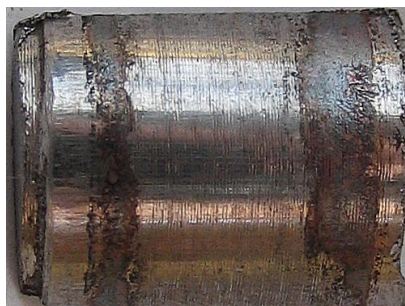
Badania prowadzone przez autorów publikacji [1,9,13] na modelu połączenia właczanego koło-oś składającego się z wałka i tulejki wykazały, że zużycie frettingowe występuje zawsze po obu stronach podpięcia w postaci pierścienia o pewnej szerokości obejmującego cały obwód podpięcia. Na rysunku 8 przedstawiono przykładowy obraz zużytego podpięcia.

Rys. 8. Obraz makroskopowy podpięcia z widocznym zużyciem frettingowym

Podczas obserwacji makroskopowych zaobserwowano również, że na powierzchniach wałków w obszarze występowania zużycia frettingowego występuje brązowe zabarwienie typowe dla korozji atmosferycznej żelaza. Tworzenie się tlenków w tym obszarze świadczy o tym, że powstała w wyniku ugięcia próbki szczelina pomiędzy powierzchniami wałka i tulejki umożliwia kontakt uszkodzonego obszaru z tlenem.

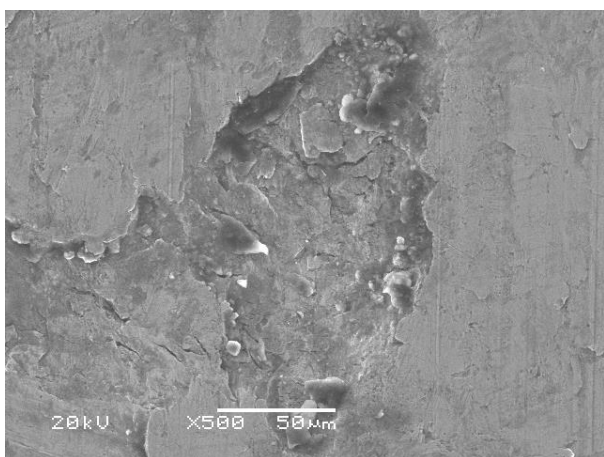
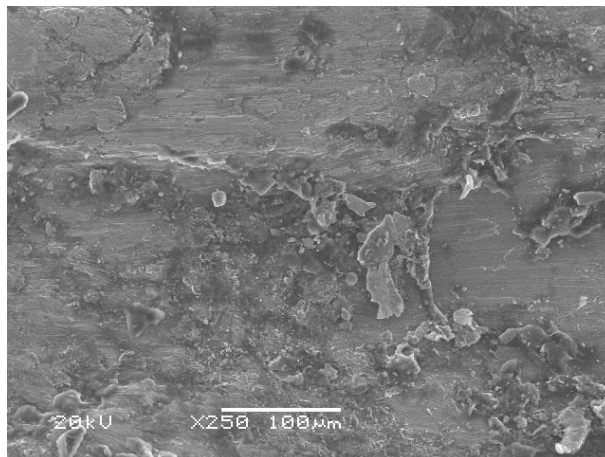
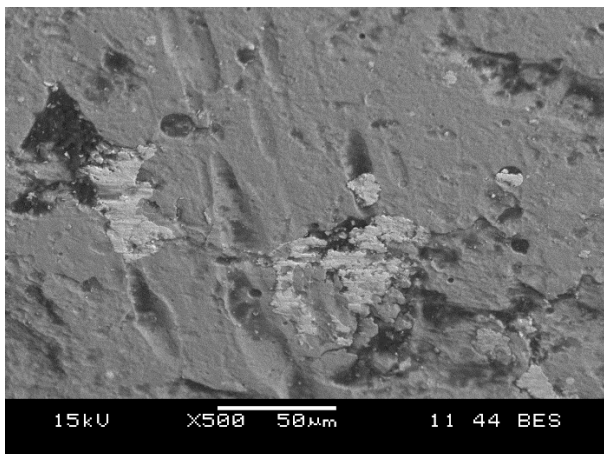
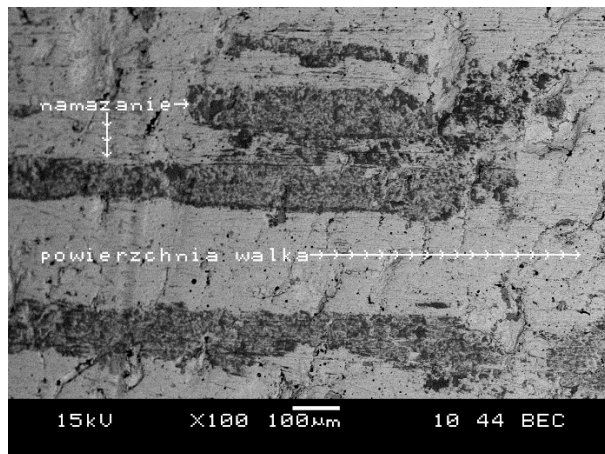
Rys. 9. Obrazy mikroskopowe powierzchni wałka ze śladami zużycia frettingowego

Przedstawione obrazy skaningowe podpięcia wałków pokazują, że dominującym uszkodzeniem jest tworzenie się na powierzchni wałka narostów materiału. W trakcie badań zużyciowych narosty te ulegały deformacjom plastycznym, posiadają także tendencje do pęknięcia i przemieszczania. Obok narostów obserwuje się również miejscowe mikropęknięcia oraz wytarcia powierzchni.
