Elewacja północna ratusza w Koźuchowie – problematyka badawczo-konserwatorska

North Elevation of the Town Hall in Koźuchów —Research and Conservation Issues

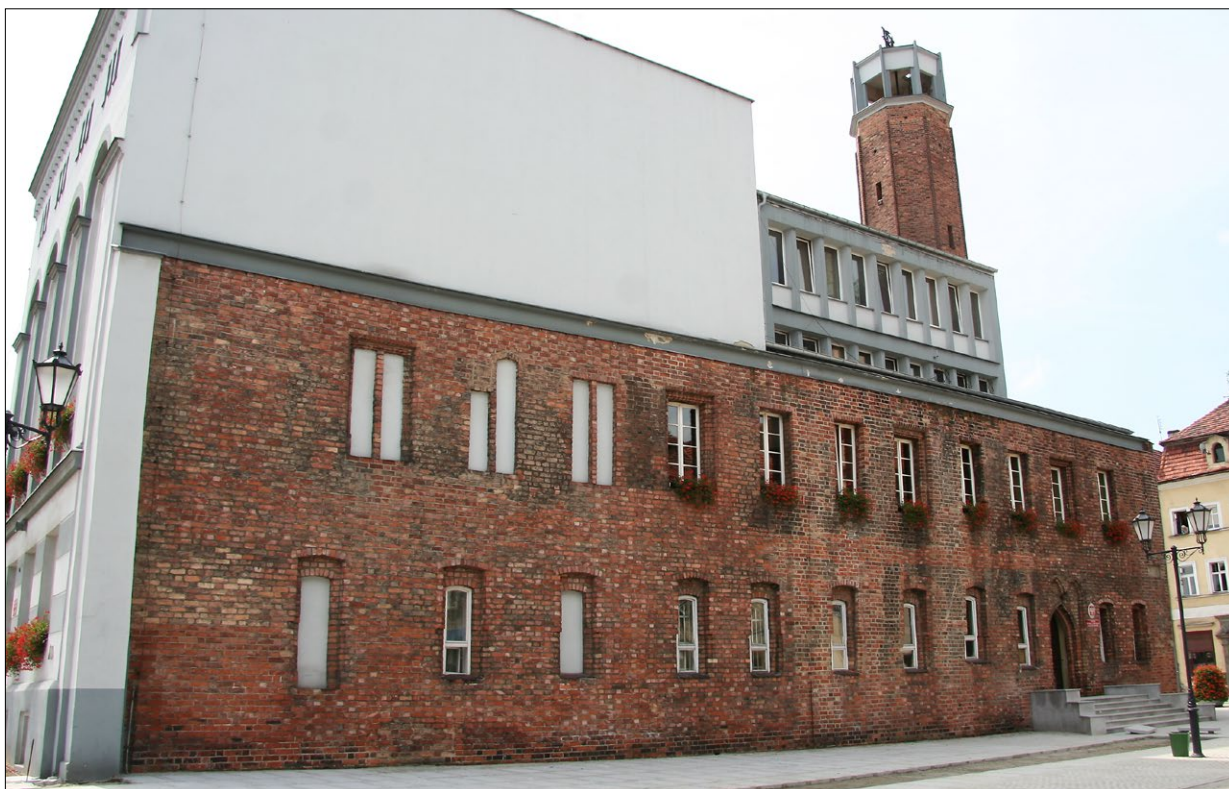
Eksponowana, w wyniku prac remontowych z lat 1959–1966, dwukondygnacyjna gotycka elewacja w parterze posiadała 9 otworów okiennych oraz dwie wnęki. Zakomponowano je nieregularnie, umieszczając blendy w pierwszej i trzeciej osi okiennej. Otwory ukształtowano jako wąskie, prostokątne, nakryte łękiem odcinkowym i ujęte wnęką. Do połowy wysokości krawędzie wnęki miały wklęsły profil na słupku ościeża, a wokół otworu były sfazowane. Pomiędzy drugim a trzecim oknem (liczonym od zachodu) zlokalizowano wejście do ratusza. Ostrołuczny otwór ujęto w profilowane ościeże złożone z prostej cegły oraz kształtki z wałeczkiem. Umieszczono go we wnęcie o wykroju zdwojonego ostrołuku (biforyjnej) i mającej krawędzie wykonane z kształtki z wklęsłem. W partii pierwszego piętra rozmieszczono także 11 otworów lub wnęk,

The two-story Gothic elevation, which had been highlighted as the result of the 1959–1966 restoration work, had nine window openings and two blank windows on the ground floor. The windows were arranged irregularly, and the blind windows were located along the first and third window axes. The windows were built as narrow, rectangular, recessed openings and were topped with segmental curved arches. Up to a half of their heights, the edges of the recess jambs were made of cavetto moldings and those around the openings were chamfered. The entrance to the town hall was located between the second and third (westernmost) windows. The lancet opening was surrounded by a molded reveal that consisted of simple bricks and rimed moldings. It was situated in a double lancet (biforium) recess and its edges were made of cavetto moldings. On the first story, there also were elev-

Ryc. 2. Ratusz w Koźuchowie, elewacja północna, widok od północnego wschodu, rok 2015; fot. A. Legendziewicz.
 Fig. 2. Koźuchów, the town hall, the north elevation seen from the northeast, 2015; photo by A. Legendziewicz.

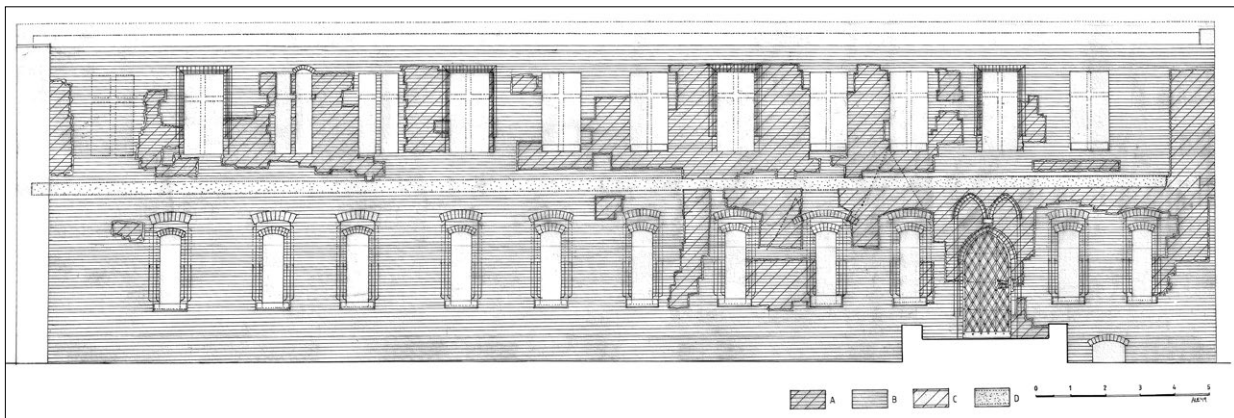
Ryc. 3. Ratusz w Koźuchowie, elewacja północna, widok z chronologicznym rozwarstwieniem murów; oznaczenia: A – lico gotyckie, B – lico z lat 1962–1966, C – płycina gotycka, D – zablokowana płycina gotycka; oprac. autorzy.

Fig. 3. Koźuchów, the town hall, the north elevation, chronological wall layers: A – Gothic face, B – 1962–1966 face; by the authors.

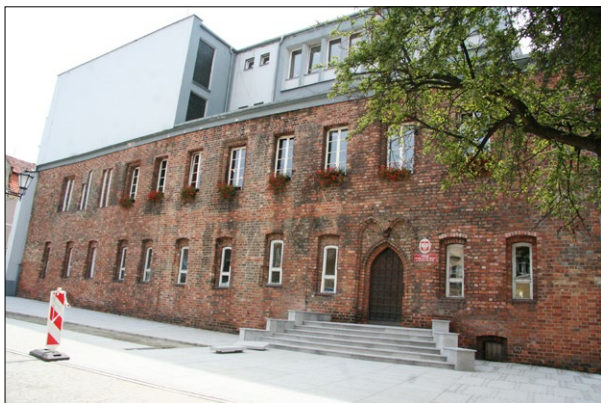
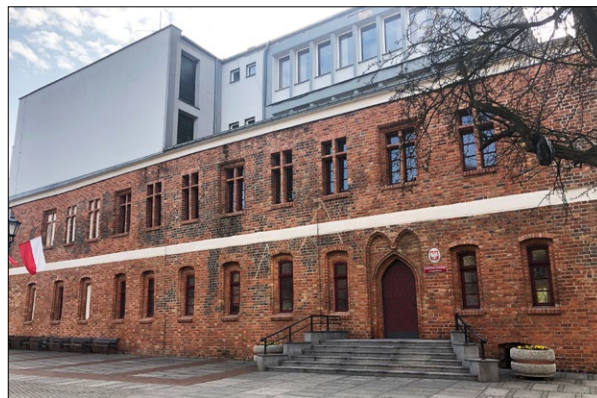
Ryc. 4a. Ratusz w Koźuchowie, elewacja północna, widok od północnego zachodu, rok 2015; fot. A. Legendziewicz.

Ryc. 4b. Ratusz w Koźuchowie, elewacja północna, widok od północnego zachodu, rok 2017; fot. A. Legendziewicz.

Opierając się na wynikach badań oraz studiów porównawczych z innymi gotyckimi śląskimi elewacjami, sformułowano szczegółowe wnioski konserwatorskie do projektu rewaloryzacji elewacji, który został zrealizowany w latach 2016–2017. Zaproponowany zakres prac miał przede wszystkim na celu zachowanie zabytkowej struktury obiektu z pokazaniem jego walorów architektonicznych i historycznych. Istotne było również to, że przeprowadzenie procesu zgodnie z zaproponowanymi rozwiązaniami⁴¹ dało możliwość weryfikacji i rozszerzenia prac zrealizowanych w latach sześćdziesiątych XX wieku (ryc. 4a, 4b).

Detailed recommendations were formulated based on the results of the research work referred to above and on comparative studies on other Gothic elevations in Silesia, and they were adopted to the elevation restoration program which was implemented in 2016 and 2017 under a conservation officer's supervision. The proposed scope of work was aimed at maintaining the structure of the town hall building of historic value and at emphasizing the building's architectural and historic features. It was also important that the application of the proposed solutions⁴¹ offered the possibility for verification and continuation of the work that had been performed in the 1960s (Fig. 4a, 4b).

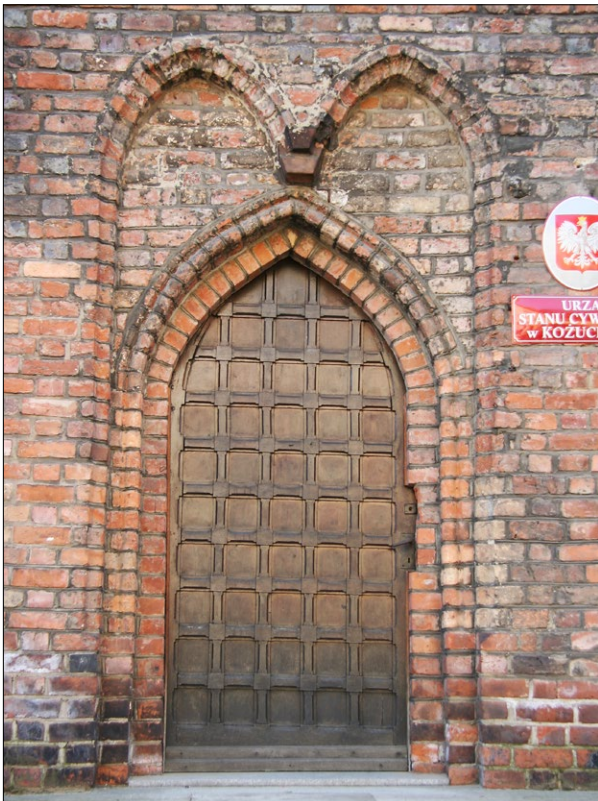
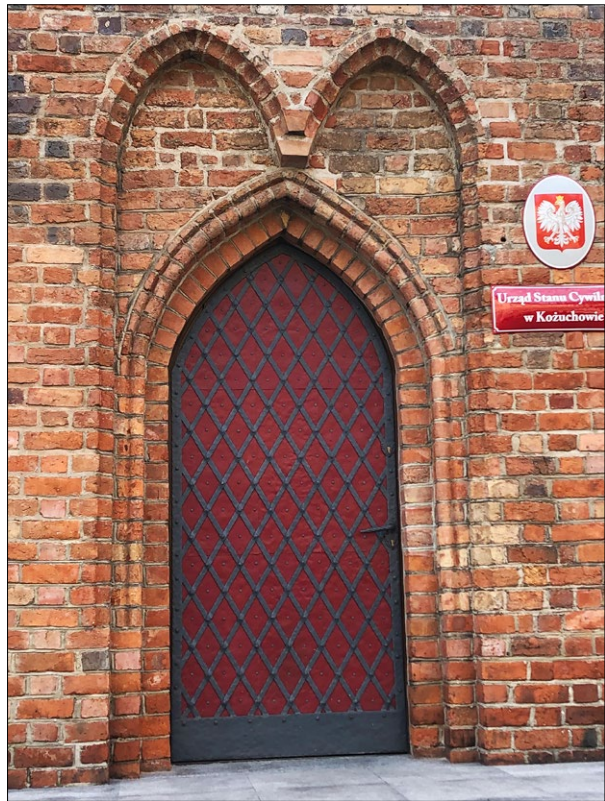
Elewację północną wzniesiono jako dwukondygnacyjną z płyciną fryzową oddzielającą strefę parteru od piętra. Otwory okienne rozmieszczono w 11 osiach, nieco przesuniętych w stosunku do siebie. Pomiedzy drugim a trzecim oknem parteru zlokalizowano wejście (ryc. 4a, 4b). Partię parteru zakomponowano poprzez wprowadzenie jednakowych otworów okiennych w rozstawie od 120 do 220 cm. Okna o wymiarach 60/185 cm umieszczono w płytkich (14 cm głębokości) prostokątnych wnękach o wymiarach 100/230 cm, które nakryto łękiem odcinkowym grubości połowy cegły. Krawędzie wnęk ukształtowano z kształtek ceglanych (wklęskek), zachowanych do połowy wysokości. Prawdopodobnie górną partię ościeża uformowano analogicznie poza łękiem, który pozostawiono bez profilu³⁰. Umieszczone we wnękach wąskie prostokątne otwory okienne nakryto łękiem odcinkowym, także grubości połowy cegły. Krawędzie ukształtowano ze śmigłą zachowaną podobnie jak ościeża wnęk, tylko do połowy wysokości. Prawdopodobnie ścięcie krawędzi w tym przypadku obiegało cały otwór. Obydwa profile kończyły się dwie warstwy cegieł nad poziomem obecnie niezachowanego parapetu. Jego poszur pozostaje nieznany, prawdopodobnie uformowano go ze spadkiem, a do wymurowania krawędzi użyto zapewne kształtek (ryc. 5a, 5b).

The north elevation spread over two stories and had a panel that separated the ground floor area from the first floor area. The window openings were arranged along eleven axes, but the ground floor axes did not overlap with those on the first floor. The entrance was built between the second and third ground-floor windows (Fig. 4a, 4b). On the ground floor, the window openings were alike and they were spaced at 120 to 220 centimeter intervals. The 60/185 centimeter windows were built in shallow (14 cm deep) 100/230 centimeter rectangular recesses, which were topped with segmental curved arches half a brick thick. The recess edges were made of brick cavetto moldings, which had survived up to a half of the recess height. The upper part of the reveal was probably formed analogically except for the curved arch, which had no moldings.³⁰ The recessed, rectangular window openings were topped with segmental, curved arches half a brick thick. The edges were chamfered, with a lark's tongue finish, and had survived up to a half of the height, as it was the case with the recess reveals. The edge chamfering was probably applied to the entire opening perimeter. Both of the moldings ended two brick layers above the level of the sill, which had not survived. The downstream apron of the sill is unknown, it was probably shaped at a slope and the edges were made of moldings (Fig. 5a, 5b).

Ryc. 5a. Ratusz w Koźuchowie, elewacja północna, parter, portal, rok 2015; fot. A. Legendziewicz.

Ryc. 5b. Ratusz w Koźuchowie, elewacja północna, parter, portal, rok 2017; fot. A. Legendziewicz.

On the ground floor, the damaged frame of the lancet door opening was repaired. The results of the research and comparative studies facilitated the recognition of how the ground floor windows had been shaped.

W partii przyziemia uzupełniono uszkodzone obramienie ostrołucznego otworu drzwiowego. Opierając się na ustaleniach badawczych oraz studiach porównawczych, odtworzono formę ukształtowania okien parteru. Rozebrano wtórne zamurowania dolnej partii otworów, przywracając ich średniowieczny gabaryt. Wprowadzono parapety z cegieł układanych w tzw. rolkę. Krawędzie otworów skorygowano, nadając im formy wynikające z szeroko prowadzonych analiz i studiów⁴². Słupki wnęki okiennej otrzymały wklęsły profil na całej wysokości, podobny jak w partii dolnej, natomiast wokół prześwitu okna wprowadzono fazę zgodnie z zastaną formą (ryc. 5a, 5b, 6, 7a, 7b).

The lower parts of the window openings, which had once been bricked up, were restored to the sizes they had originally had. The window sills were made by following a rowlock pattern. The opening edges were rectified and received the shapes that had been identified via broad analyses and comparative studies.⁴² The window recess jambs were made of cavetto moldings along the entire height as it was the case in the lower part; the widow frame was chamfered as it had originally been (Fig. 5a, 5b, 6, 7a, 7b).

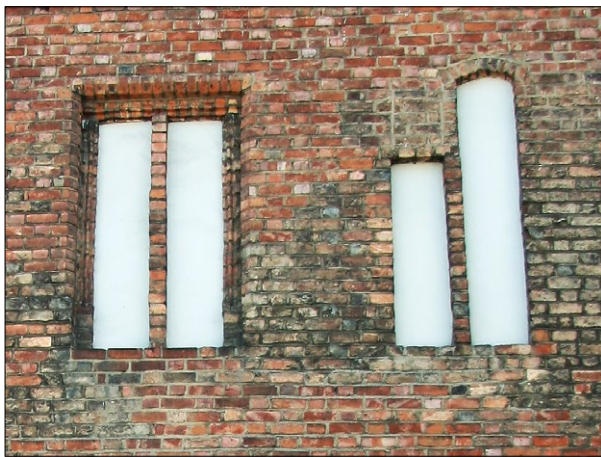
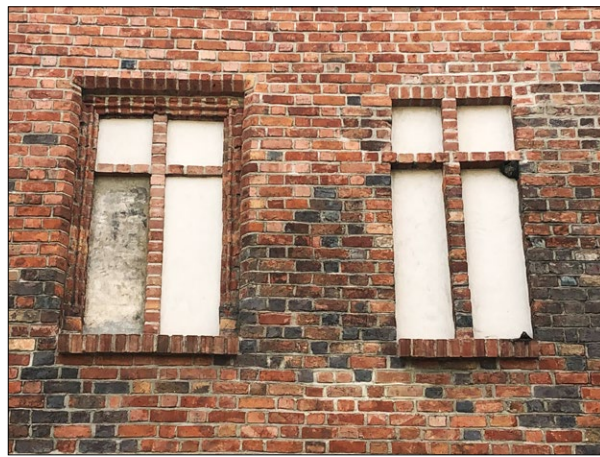
Ryc. 7a. Ratusz w Kozuchowie, elewacja północna, piętro, blenda, rok 2015; fot. A. Legendziewicz.

Ryc. 7b. Ratusz w Kozuchowie, elewacja północna, piętro, blenda, rok 2017; fot. A. Legendziewicz.
