Wiatrak w Chrośnie na Kujawach i jego problematyka konserwatorska

mgr inż. arch.
FILIP TOMASZEWSKI
 Politechnika Łódzka
 Wydział Budownictwa, Architektury i Inżynierii Środowiska
ORCID: 0000-0001-7700-0760

Artykuł omawia wartościowy przykład restauracji zabytkowego młyna wietrznego w m. Chrosno, gm. Kruszwica. Na podstawie badań architektonicznych, historycznych i dendrochronologicznych sformułowano dla obiektu wytyczne konserwatorskie stanowiące swoisty podręcznik dla wykonawcy prac remontowych. Restauracja wiatraka została przeprowadzona w sposób zachowawczy z maksymalnym poszanowaniem elementów pochodzących z jego najstarszej fazy budowlanej, datowanej na lata 60. XVIII w.

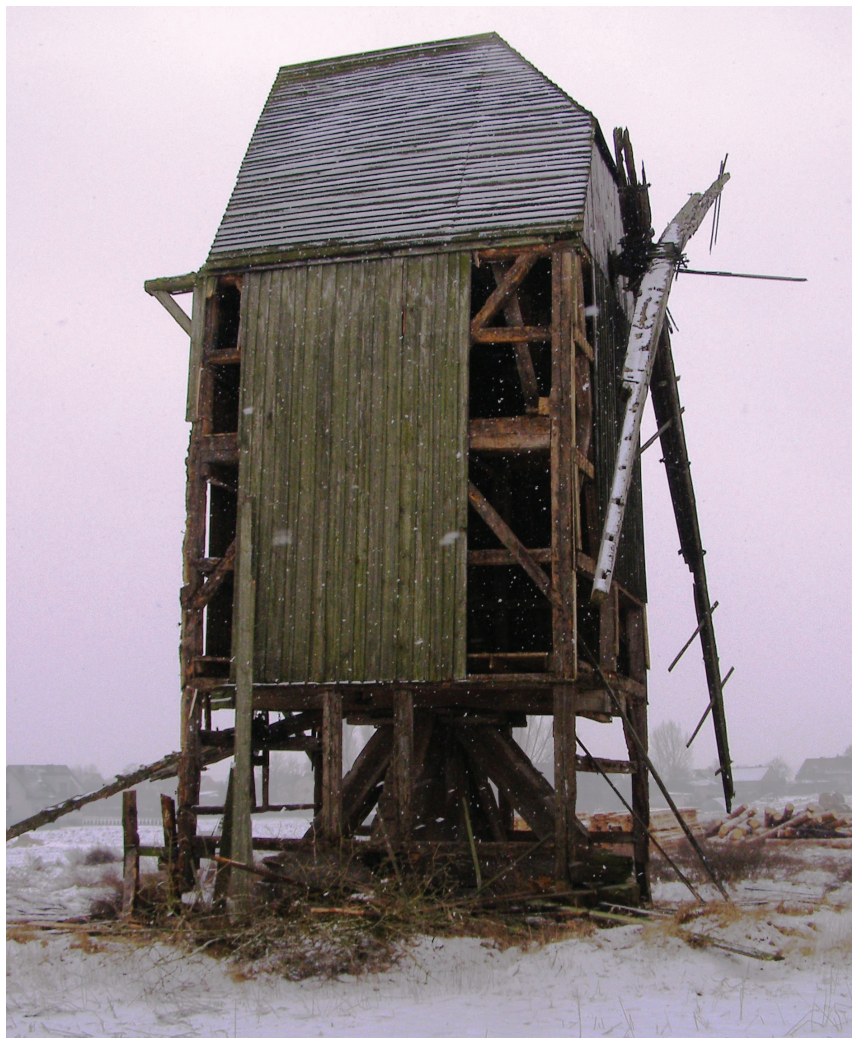
U progu działań remontowych dotyczących wiatraka w Chrośnie (il. 1.) pojawiło się fundamentalne spostrzeżenie: obiekt nie był jednorodny i nosił ślady licznych przekształceń. Na pierwszy rzut oka widoczne były różnice w technice obróbki drewna na poszczególnych elementach konstrukcyjnych, część belek była dekoracyjnie profilowana. Ogólnie obiekt był datowany na połowę XIX w. [1]. Jednak w niektórych źródłach pojawiały się informacje o XVII-wiecznym pochodzeniu wiatraka [2]. Mając na względzie bardzo skąpy zasób XVII-wiecznych młynów wietrznych w Polsce¹, uznałem, że zabytek jest zbyt cenny, aby powierzyć go jedynie w moje i wykonawcy prac restauratorskich ręce. Dzięki władzom gminy Kruszwica, z pomocą finansową Kujawsko-Pomorskiego Wojewódzkiego Konserwatora Zabytków, udało się przeprowadzić następujące badania: studium historyczne autorstwa dr. Michała Targowskiego (Uniwersytet Mikołaja Kopernika w Toruniu), badania architektoniczne autorstwa mgr Anny Maślak (Muzeum Etnograficzne im. Marii Znamierowskiej-Prüfferowej w Toruniu) i dr. Macieja Prarata (Uniwersytet Mikołaja Kopernika w Toruniu), badania dendrochronologiczne autorstwa prof. Tomasza Ważnego (Uniwersytet Mikołaja Kopernika w Toru-

Il. 1. Wiatrak - kozłak w Chrośnie w chwili rozpoczęcia prac remontowych; fot. F. Tomaszewski, luty 2021 r.

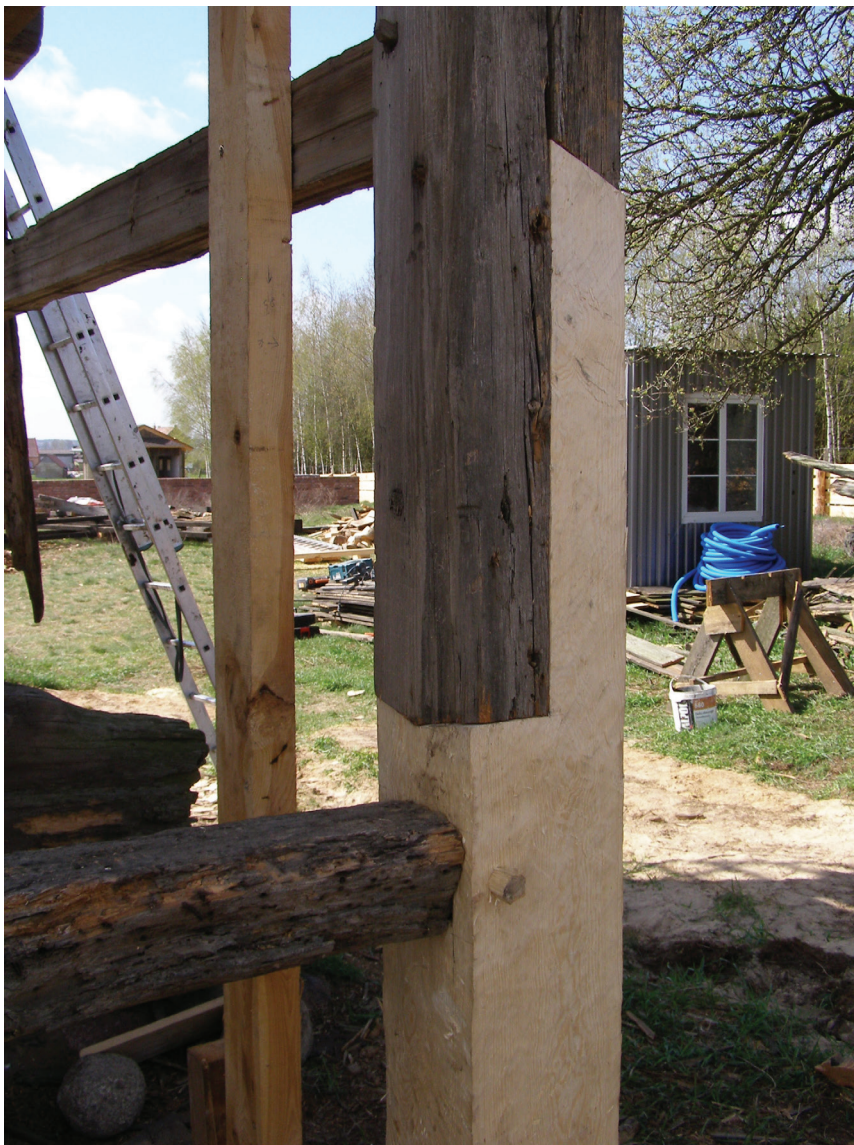
Il. 2. Wiatrak koźlak w Chrośnie w trakcie prac remontowych; widoczne złącze naprawcze słupa narożnego północno-zachodniego; fot. F. Tomaszewski, kwiecień 2021 r.

Ad. 5) Wskazano sposób wykonywania flekowania powierzchniowego, a także sposób wykonywania złącz naprawczych o formie zamka ukośnie zaciętego lub nakładki prostej, ukośnie ściętej (il. 2.). Do połączenia starego elementu z nowym dopuszczono zastosowanie pierścieni zębatych oraz śrub, zakazano natomiast stosowania klejów, mas trocinowych, żywic i wkrętów.

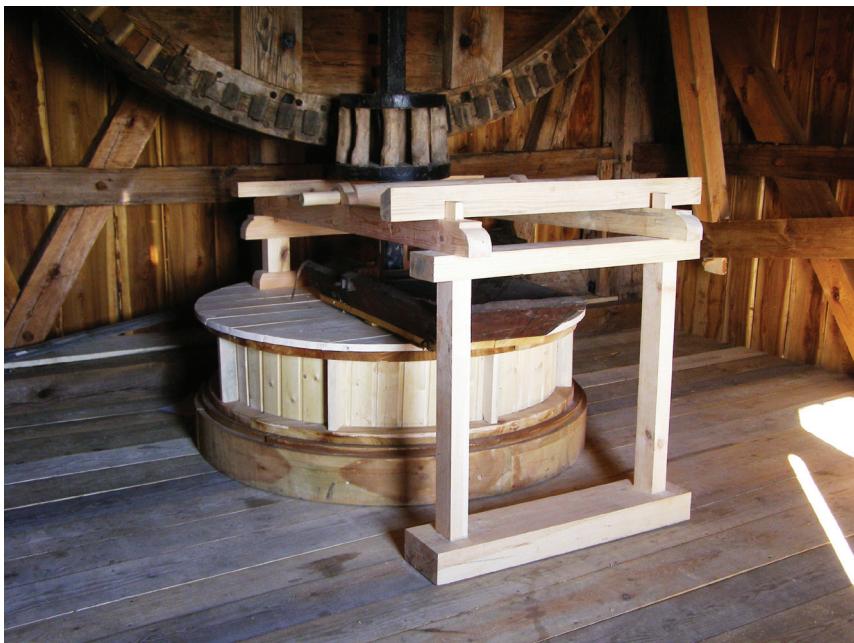
Il. 3. Wiatrak koźlak w Chrośnie: złożenie kamieni młyńskich wraz z obudową i urządzeniem zasypowym do ziarna w trakcie prac rekonstrukcyjnych; fot. F. Tomaszewski, październik 2021 r.

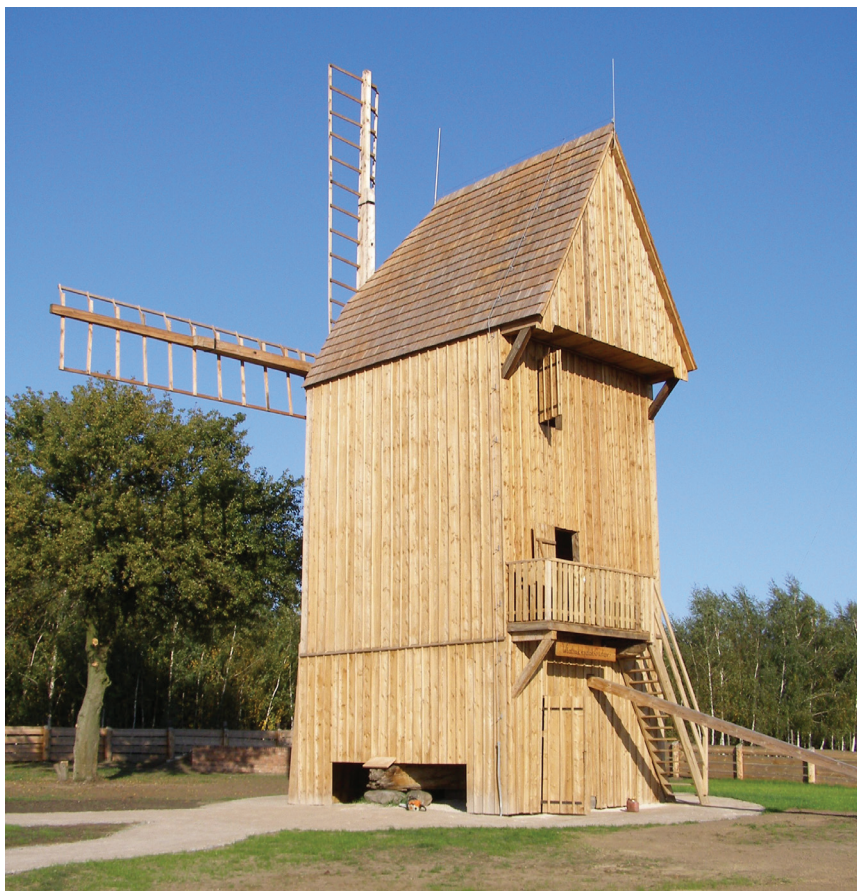
Il. 4. Wiatrak koźlak w Chrośnie po pracach remontowo-konserwatorskich: widok ogólny obiektu od strony południowo-zachodniej; fot. F. Tomaszewski, październik 2021 r.

Dokładne rozpoznanie zabytkowego wiatraka w Chrośnie umożliwiło podjęcie właściwych decyzji projektowych dotyczących jego restauracji. Omówione w artykule badania konserwatorskie powinny być wykonywane przede wszystkim w młynach o niejednorodnej strukturze, z licznymi nawarstwieniami. W przypadku opisywanego obiektu rozpoznanie było dokonane zbyt późno, dopiero w momencie rozpoczęcia remontu, po częściowym demontażu szalunku ścian, co jednak dało możliwość wglądu w zewnętrzną powierzchnię elementów konstrukcyjnych. Restauracja wiatraka została przeprowadzona z zachowaniem licznych nawarstwień (co pozwoliło obiektowi „opowiadać swoją historię”), z jednoczesnym przywróceniem integralności zabytku architektury i techniki, jakim bez wątpienia jest zabytkowy młyn wietrzny (il. 4., 5.).

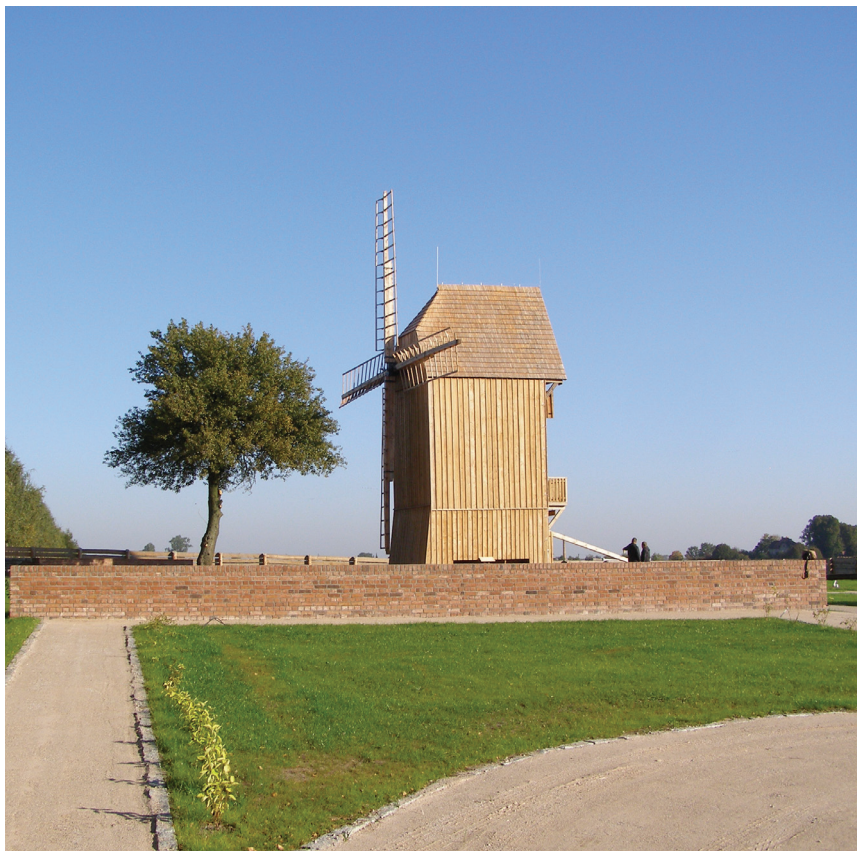
Il. 5. Wiatrak koźlak w Chrośnie po pracach remontowo-konserwatorskich: widok ogólny obiektu od strony południowej; fot. F. Tomaszewski, październik 2021 r.

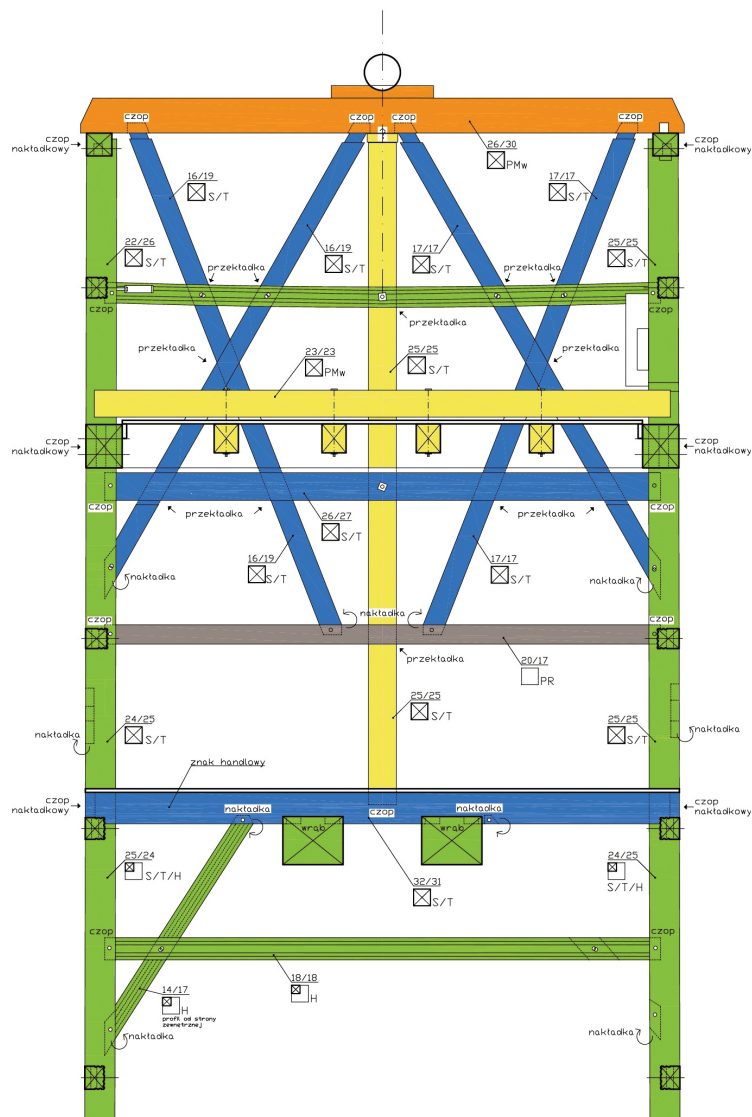
ROZWIĄNIĘCIE ŚCIANY PRZEDNIEJ - NAWIETRZNEJ, rysunek od strony wewnętrznej

II. 6. Wiatrak koźlak w Chrośnie – rozwarstwienie chronologiczne ściany przedniej, nawierzchni; opr. M. Prarat, A. Maślak, F. Tomaszewski
