Monitorowanie przemieszczeń wybranego budynku posadowanego na podłożu ekspansywnym

Monitoring the movements of the building founded on expansive clays

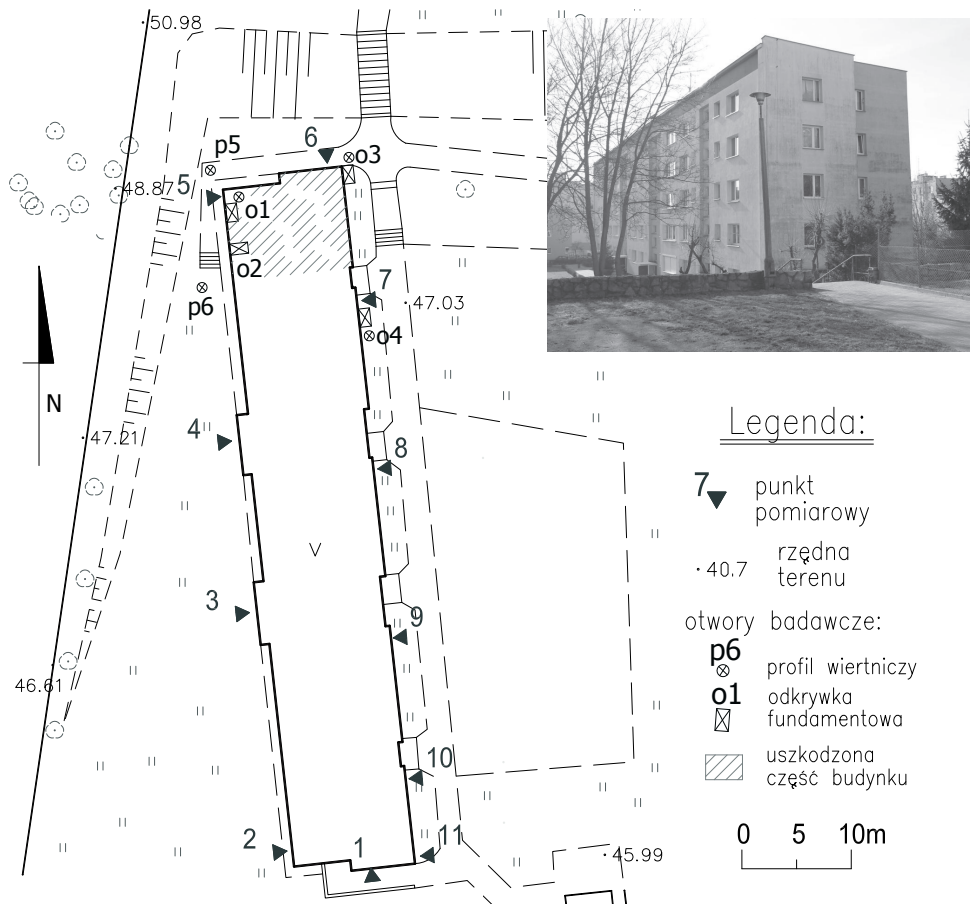
Rys. 1. a) . Rzut budynku z rozmieszczeniem punktów kontrolowanych oraz widok budynku od strony północnej (po modernizacji)

W roku 2002 północna ściana szczytowa budynku w części uległa poważnej awarii. Bezpośrednimi przyczynami stanu awaryjnego był z jednej strony skurcz podłoża, spowodowany niewystarczającą izolacją ciepłociągu pod posadzką części parterowej z drugiej zaś uaktywnienie się procesów pęcznienia na skutek lokalnych wycieków wody z nieszczelnych instalacji. Wywołało to dużą nierównomierność przemieszczeń podłoża i ław fundamentowych.

Zaznaczyć należy, że niekorzystny przebieg instalacji spowodowany był zmianami projektu na etapie wykonywania budynku. Pierwotnie szczytowy segment kondygnacji parterowej wkomponowany był w przylegającą od strony północnej skarpę. Wygospodarowanie dodatkowego pomieszczenia mieszkalnego w tej części i zmniejszenie głębokości posadowienia naraziło tę część budynku na wpływ ekspansywnych zmian w podłożu i późniejsze przemieszczenia prowadzące do awarii. Dodatkowo niewłaściwe punktowe podparcie ław fundamentowych w 1998 roku, mające zapobiec postępującym uszkodzeniom, spowodowało ich pękanie i pogłębiło proces destrukcji konstrukcji obiektu. W 2002 roku, wykonano podchwycenie fundamentów mikropalami oraz wzmocniono północną część obiektu ściągami stalowymi. Wykonano także docieplenie i remont elewacji.

Przed pracami remontowymi i w trakcie wykonywania robót nie prowadzono pomiarów geodezyjnych. Bezpośrednio po wykonaniu wzmocnienia i napraw konstrukcji na budynku zamontowano repery ścienne umożliwiające monitoring przemieszczeń.

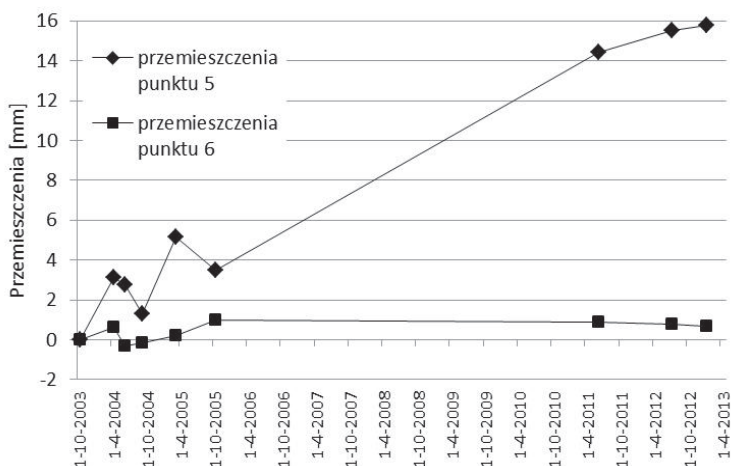
Pomiary geodezyjne wykazały istotne przemieszczenia reperów położonych w północnej części obiektu (Rys. 1), która przed rozpoczęciem badań uległa poważnej awarii. Największe przemieszczenia zarejestrowano punktu nr 5 na północno-zachodnim narożniku, a także mniejsze przemieszczenia punktu nr 6 (Rys.2).

Rys. 2. Przebieg przemieszczeń pionowych punktów nr 5 i nr 6

W latach 2003-2006 charakter zmian był wyraźnie cykliczny. Następnie zanotowano systematyczny przyrost przemieszczeń punktu 5. Pozostałe części budynku nie wykazały znaczących przemieszczeń (Rys. 3).

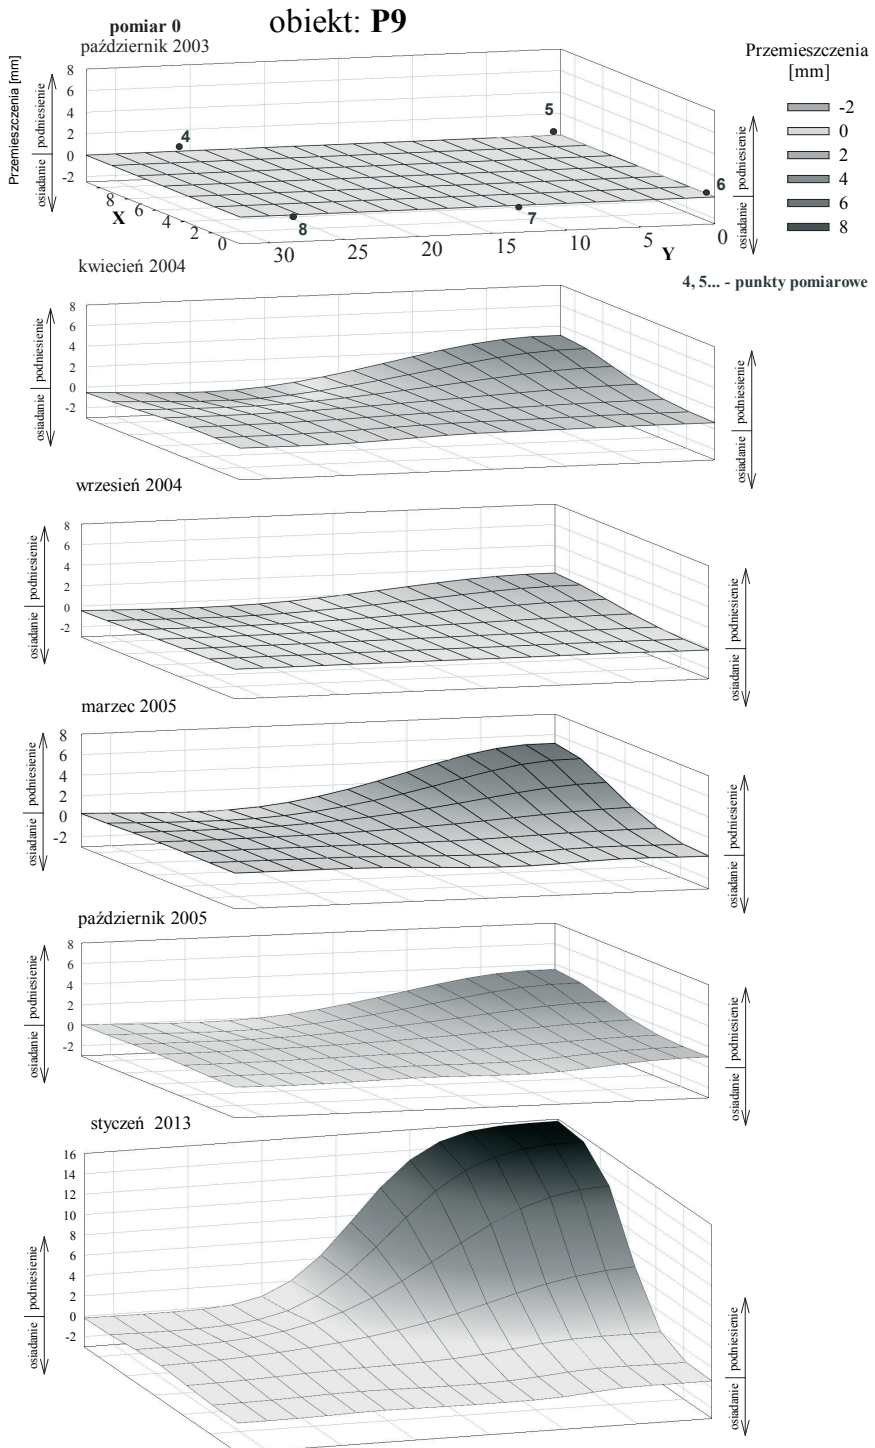
Rys. 3. Przemieszczenia pionowe północnej części obiektu w latach 2003-2013

Historia awarii i wyniki obserwacji monitorowanego budynku w Bydgoszczy wskazują na zasadnicze trudności przy prognozowaniu przemieszczeń obiektów posadowionych na gruntach ekspansywnych. Jak wykazują wyniki przemieszczeń pionowych północnej części obiektu, podniesienie o około $\Delta s=5$ mm, zarejestrowano już po 2 latach po zabezpieczeniu fundamentów. Podniesienie wzrosło do niemal $\Delta s=16$ mm po 10 latach licząc od momentu naprawy. Systematyczne podnoszenie jednego z narożników budynku, biorąc pod uwagę zakres wcześniejszych napraw obejmujących między innymi wykonanie mikropali w celu stabilizacji fundamentów tej części budynku, trudne jest do jednoznacznej interpretacji i może wskazywać na dalszy rozwój i wpływ procesów ekspansywnych w podłożu.

Przedstawiony przykład monitoringu geotechnicznego obiektu wykracza znacznie poza przyjęty przedział monitorowania podobnych przypadków. Należy zatem szczególnie w przypadkach obiektów uszkodzonych z przyczyn gruntów ekspansywnych zalecić do powszechnego stosowania coroczny monitoring geotechniczny przez co najmniej 10 – 15 lat. Właściciel lub zarządca powinni odnotowywać stan przemieszczeń w tym okresie, co pozwoli na skuteczną i szybką interwencję techniczną.
