Konsekwencje awarii przewodów wodociągowych na wybranych przykładach

tekst: **dr hab. inż. EMILIA KULICZKOWSKA**, Politechnika Świętokrzyska, **inż. KATARZYNA KOTWICA**, Koło Naukowe Krecik, Politechnika Świętokrzyska

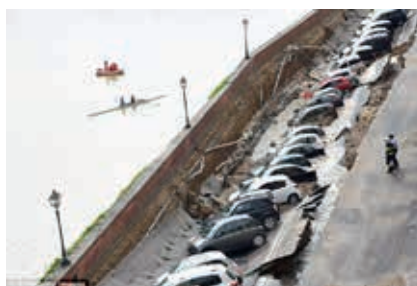
Opisywane zdarzenie miało miejsce 25 maja 2016 r. w pobliżu słynnego mostu Vecchio [2]. Fragment nadbrzeżnej ulicy zapadł się w wyniku awarii przewodu wodociągowego znajdującego się pod ziemią, powodując zanurzenie pojazdów w korycie wypełnionym wodą (ryc. 1).

Ryc. 1. Zniszczona droga we Florencji [2]

Rozpadlina, jaka powstała wzdłuż drogi usytuowanej w pobliżu ponte Vecchio, miała ok. 200 m długości i 6,5 m szerokości. Pochłonęła ok. 20 samochodów, jednak w zdarzeniu nikt nie został ranny.

Przyczyną powstania zapadliska było pęknięcie rury o średnicy 0,6 m, która

była jednym z głównych przewodów magistralnych, a nie, jak pierwotnie przypuszczano, przeciek z brzegów rzeki Arno.

Po dokonaniu badań geologicznych stwierdzono, że zapadlisko było spowodowane dwoma wyciekami z wodociągu. Jeden miał miejsce ok. godziny 1 w nocy, a drugi kilka godzin później. Wyptywająca woda rozmyła ziemię, powodując erozję nawierzchni ulicznej.

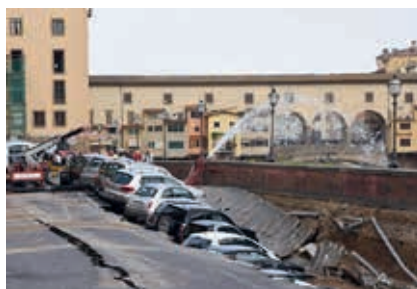
Ryc. 2. Wypompowywanie wody z zapadliska [2]

Po wstrzymaniu przepływu wody w przewodzie wodociągowym strażacy rozpoczęli akcję odpompowywania wody z zapadliska, a władze starały się ustalić, czy osłabiona nawierzchnia uliczna wytrzyma ciężar dźwigu potrzebnego do wyciągnięcia podtopionych samochodów (ryc. 2). Podczas trwania tych czynności w ramach środków ostrożności ewakuowano także mieszkańców dwóch pobliskich domów.

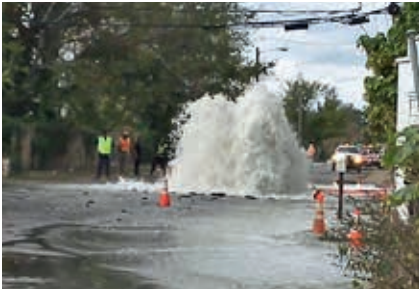
20 października 2016 r. w Nashville w stanie Tennessee ekipa pracująca nad instalacją sieci światłowodów firmy Google Fiber spowodowała poważną awarię wodociągu. Wydobywająca się z uszkodzonego przewodu woda zalała nie tylko ulice, ale również piwnice pobliskich domów (ryc. 3) [5].

Władze miasta potwierdziły, że poważnie uszkodzony został fragment magistrali wodociągowej o średnicy ok. 914 mm (36"). Zarządca sieci, firma Metro Water Services, oficjalnie oświadczyła, że wspomniane szkody zostały spowodowane przez firmę wykonawczą.

Ryc. 3. Wyciek wody ze zniszczonej magistrali wodociągowej w Nashville [5]

Tego samego dnia wieczorem eksperci orzekli, że duży fragment wodociągu wymaga wymiany. Została ona niezwłocznie wykonana.

Miejsce awarii zostało odizolowane przed rozpoczęciem naprawy, a załoga firmy wykonawczej pracowała przez całą noc, aby jak najszybciej przywrócić wodo-

ciąg do użytku. Ponadto w ramach utrzymania bezpieczeństwa kierowcy zostali zobowiązani do unikania przejazdu przez obszar, na którym trwały roboty.

Następnego dnia po południu władze potwierdziły, że naprawa została zakończona, a żaden z użytkowników nie pozostał bez wody podczas trwania prac naprawczych.

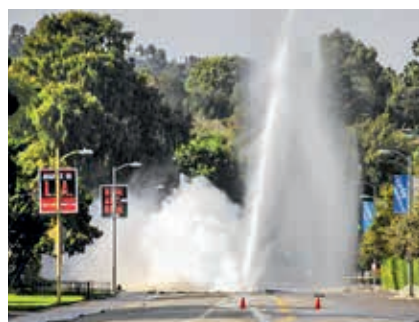
14 sierpnia 2014 r. uszkodzona magistrala wodociągowa o średnicy ok. 762 mm (30") pod ulicą Sunset Boulevard spowodowała powstanie ok. 100-metrowego gejzera wody (ryc. 4), który zalał ulicę i teren pobliskiego kampusu Uniwersytetu Kalifornijskiego [4].

Główny kierownik Los Angeles Department of Water and Power (Departamentu Wody i Energii w Los Angeles) stwierdził, że jedna z dwóch magistrali wodociągowych, które pękły pod Sunset Boulevard, była tak bardzo zniszczona, że przy niewielkim wysiłku możliwe było zeszkobanie warstwy korozji, aby widoczny stał się otwór w rurze.

Dругa magistrala posiadała pięć przecieków jeszcze przed pęknięciem, a do momentu awarii nie planowano wymiany żadnej spośród tych dwóch magistrali, pomimo że były one zakwalifikowane przez urzędników zakładu użyteczności

Ryc. 4. Około 100-metrowy słup wody w Los Angeles [4]

publicznej do najniższych klas stanu technicznego (klasa najniższa dotyczy napraw w trybie natychmiastowym).

Oba przewody tworzyły kształt litery Y i łączyły się z inną magistralą, wybudowaną w 1950 r. Fragment połączeniowy został zespawany przestarzałą i niespełniającą norm metodą, a złącze było zmontowane wysoce nieprofesjonalnie.

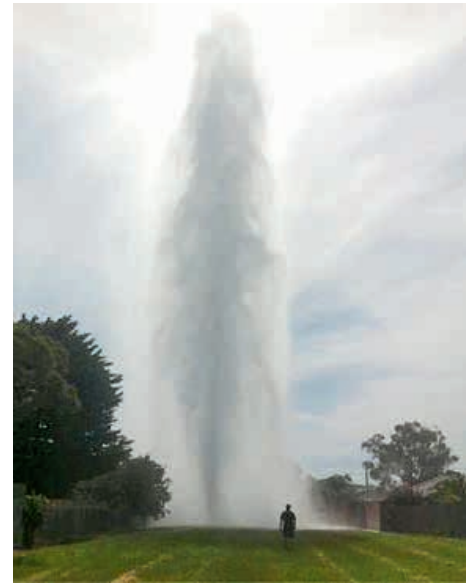
29 października 2012 r. mieszkańcy osiedla Glen Waverley w Melbourne starali się uratować swoje domy przed ich zalaniem po pęknięciu wodociągu i „wybuchu” wody (ryc. 5) na wysokość 50 m w górę [6].

Ryc. 5. Gejzer wody spowodowany awarią zaworu [6]

Prawdopodobną przyczyną awarii była uszkodzona armatura. W wyniku pęknięcia zostało utraconych ok. 2 mln l wody.

Opisywany 50-letni fragment przewodu magistralnego nie miał w swojej historii awarii, a jego zakładany czas eksploatacji wynosił ok. 100 lat. Dostarczał on wodę ze zbiornika do ponad 100 tys. domów i firm na południowo-wschodnich przedmieściach Melbourne.
