KOŚCIÓŁ DUCHA ŚWIĘTEGO W STARGARDZIE SZCZECIŃSKIM CZ. 2.: KONSTRUKCJA I STAN ZACHOWANIA¹

CHURCH OF THE HOLY SPIRIT IN STARGARD SZCZECIŃSKI PART 2: CONSTRUCTION AND CONDITION OF BUILDING

Halina Rutyna

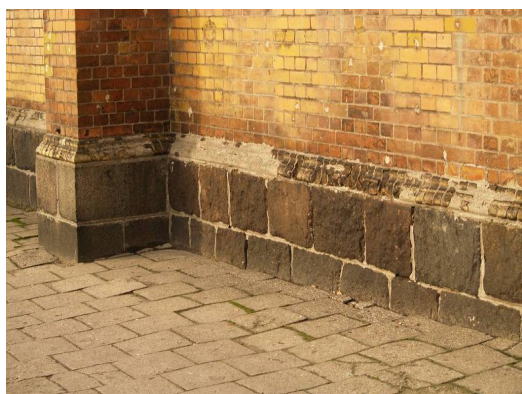
Ryc. 1. Ubytki kształtek ceramicznych i efekt uboczny niewłaściwie prowadzonych napraw na linii cokół – ściana. Źródło: fot. H. Rutyna, XII.2008

Obecnie kamienne bloki cokołu mają liczne uszkodzenia i ubytki na krawędziach, częściowo jest on zabrudzony, porośnięty glonami i porostami, szczególnie na górnej krawędzi. Źle prezentują się spoiny, bo nie spełniają swojego zadania. Są w znacznym stopniu zwietrzałe i częściowo wypłukane. Kamienie cokołu na krawędziach mają liczne ubytki – są stłuczone, poobijane (ryc. 1).

Nowadays, blocks of stone plinth have a variety of defects and losses at the edges, partly it is dirty, overgrown with algae and lichens, especially on the upper edge. Bad welds present themselves because they do not fulfill the task. Are heavily weathered and partially leached. The stones on the edges of the plinth are many losses - are bruised, battered (Fig. 1).

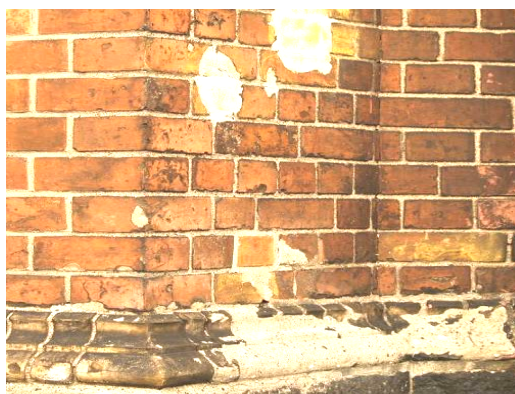
Ryc. 2. Skutek źle prowadzonych napraw muru i cokołu nawy. Źródło: fot. H. Rutyna, XII.2008

made partly of concrete and partly of brick. Fragments of the plinth is made of concrete, a mountain adorned him strip - a ceramic or concrete with grooved texture. Texture concrete repair has previously been deceptive, maybe patched (Fig. 2). The plinth is in the western chapels, near the chancel.

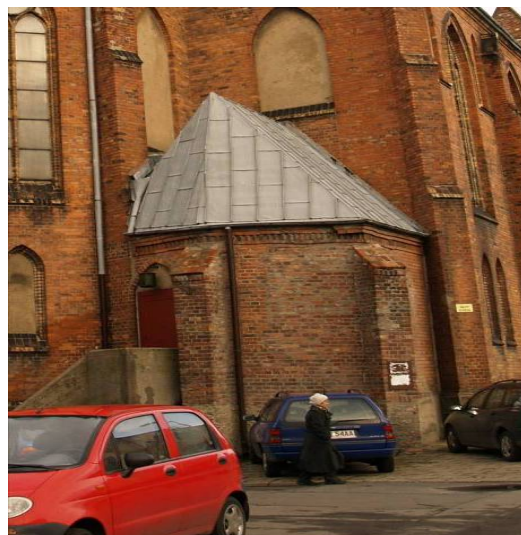
Ryc. 3. Dach nad kaplicą przy prezbiterium – w części południowej. Źródło: fot. H. Rutyna, XII.2008

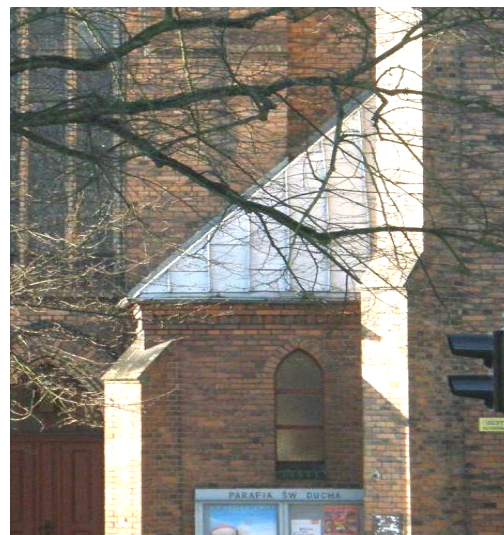
Fot. 4. Dach nad klatką schodową przyległą do wieży – w części południowej. Źródło: fot. H. Rutyna, XII.2008

Pod niektórymi oknami kaplic – zakrystii przylegających do prezbiterium widoczne są znaczne pęknięcia. Fotografia 4 pokazuje pęknięcia w południowej ścianie kaplicy przy prezbiterium. Widoczne są wtórne zarysowania po źle prowadzonych naprawach wcześniejszych pęknięć. Ponadto, liczne plamy na elewacji to zanieczyszczenia farbą olejną, na południowej elewacji wprowadzone podczas niewłaściwie prowadzonych remontów z lat 70.- 80. XX wieku (ryc. 1, 2). Podobnie efekt uboczny dawnych remontów stanowią zniszczone fragmenty cokołu na elewacji ściany południowej oraz zaklejenie betonowymi „łatami” elewacji północnej.

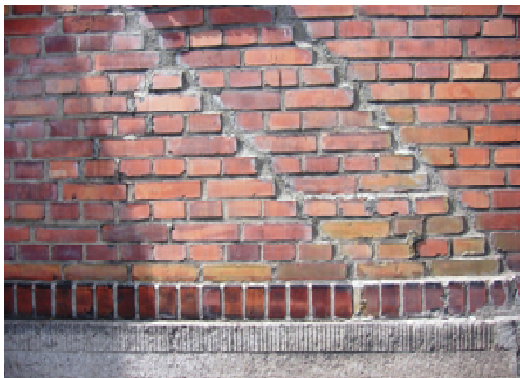
Ryc. 5. Pęknięcia ściany zewnętrznej kaplicy południowej oraz betonowy cokół i gzymsu z cegły położonej na rolkę. Źródło: fot. H. Rutyna, XII.2008

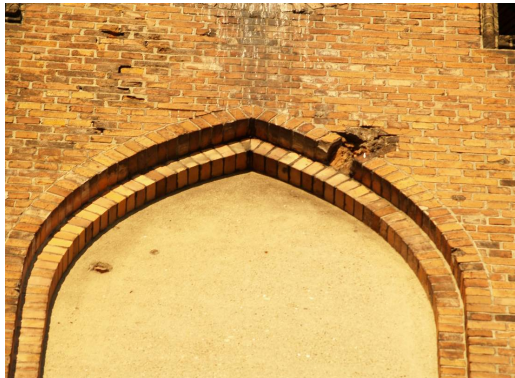
Uszkodzenia mechaniczne cegieł to: utracone na skutek drgań lico cegły, liczne odpryski i spękania, szczególnie widoczne na elewacji południowej i na przyporach. Podczas oględzin i opukiwania wydają one głuchy oddźwięk. Takie osłabione miejsca lica cegły stanowią dobre podłoże do rozwoju glonów i porostów. Wszystkie elewacje wykazują pewien stopień zabrudzenia cegieł, kamiennego cokołu i spoin. Występują różnego ro-

Ryc. 6. Fragment elewacji południowej. Stan zniszczenia licowej cegły: odpadające lico, spękania pod wpływem zbyt mocnej spoiny cementowej, drgań i zanieczyszczeń ze spalin komunikacyjnych. Źródło: fot. H. Rutyna, XII.2008

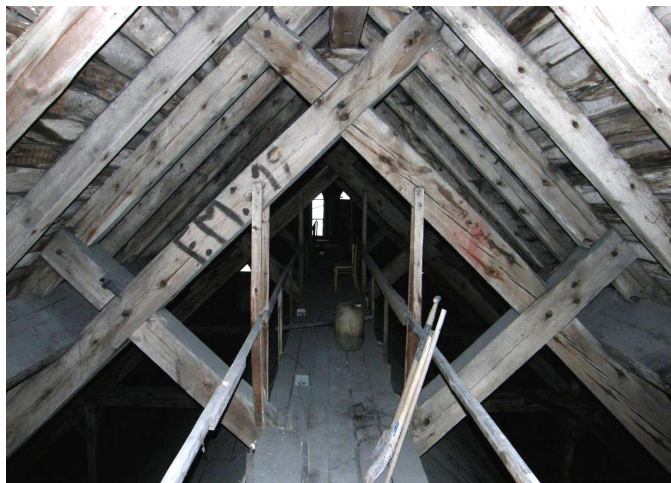
Ryc. 7. Więźba nad nawą kościoła – część nośna ukryta na strychu. Źródło: fot. H. Rutyna, XII.2008

Wooden rafter (Fig. 7) and the wooden ceilings over the nave of the church corps, both the visible and the invisible are in good condition. There is an objective assessment of technical difficulties, and status of timber capacity in the inaccessible, because hidden in the attic area. The same applies to the design of covering both the vestry and two stairwells adjacent to the tower. The roofs of the inferior parts of the tower are made of wooden construction, with patches, elbow on two or three dimensions. Size of rafters, purlins or beams sidewall platforms are unknown because they are not available. It is highly likely that some elements of the truss are destroyed by age - more than 130 years of their existence and require partial or total replacement.

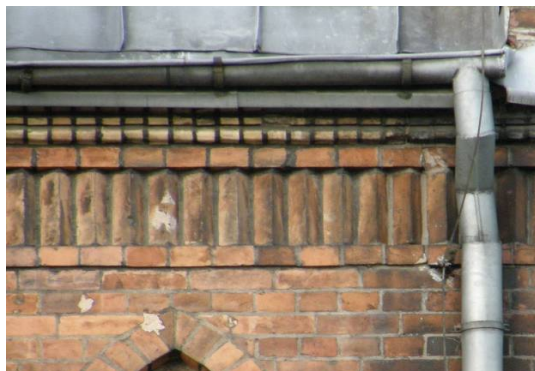
Ryc. 8. Nieszczelna obróbka blacharska rynien i rur spustowych. Źródło: fot. H. Rutyna, XII.2008
Fig. 8. Leaky gutter metal flashing and downpipes. Source: photo H. Rutyna, XII.2008

nia tynku wewnętrznego. Zawilgocenia muru mogą pochodzić od wody opadowej, przedostającej się poprzez nieszczelności obróbek blacharskich i rur spustowych (ryc. 8; 9; 16 a, b).

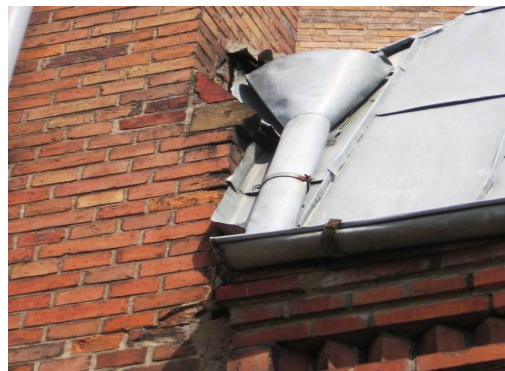
Ryc. 9. Pokrycie dachu kaplicy południowej – uszkodzona obróbka połączenia pokrycia dachu ze ścianą. Źródło: fot. H. Rutyna, XII.2008
Fig. 9. Roofing south chapel - damaged roof covering working combination with the wall. Source: photo H. Rutyna, XII.2008

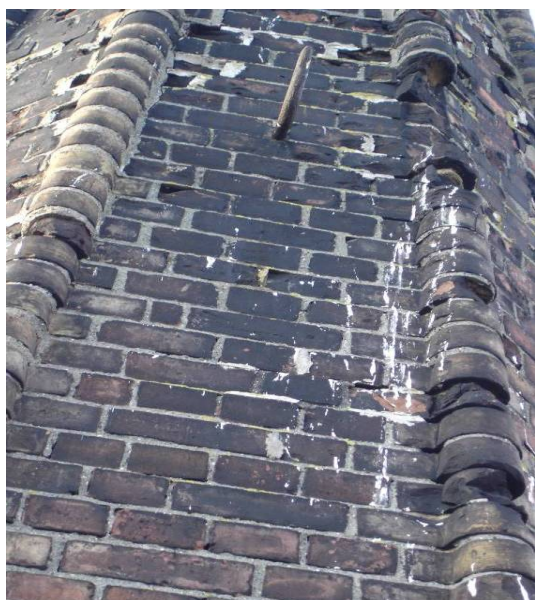
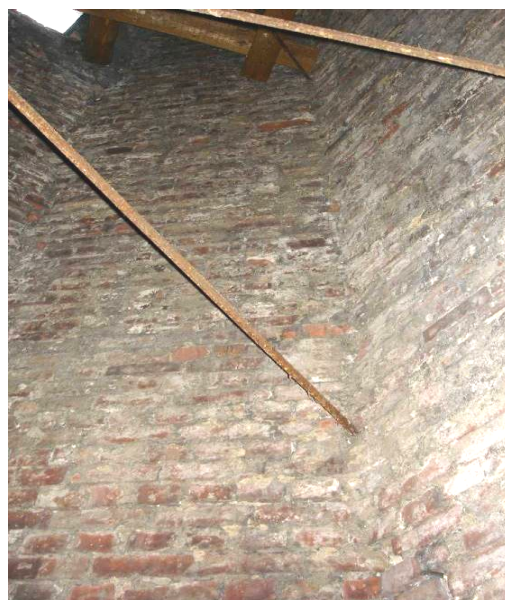
Ryc. 10 a, b. Ubytki cegieł w płaszczu i w żebrach iglicy wieży powodują jej ciągłe przemakanie – widok od zewnątrz i od wewnątrz ceglanej wieży. Źródło: fot. H. Rutyna, XII.2008
Fig. 10 a, b. Losses of bricks in the coat and in ribs of the spire of the tower cause constant getting soaked for her - view from the outside and from the inside of brick tower. Source: photo H. Rutyna, XII.2008

(ryc. 10 a, b) spowodowane nieuszczelnością. Przemakanie wód opadowych do wnętrza muru i środka pogarsza stan techniczny wieży. Dokonuje się to poprzez liczne ubytki cegieł, wykruszoną zaprawę i poluzowane cegły w płaszczu i w żebrach iglicy.

Duże ubytki oraz spękania cegieł i spoin występują na pobocznicy hełmu wieży, który jest zasadniczym zakresem planowanych robót remontowych (ryc. 10 a, b; 11). Zawilgocenia murów iglicy, spowodowane przenikaniem wody opadowej poprzez ubytki, spękania, poluzowania i rozwarstwienia cegieł i spoin degradują stan techniczny wieży.

Istniejący stan, opisany w ekspertyzie, uznano za stan awaryjny, a stan techniczny płaszcz zewnętrznego hełmu wieży oceniony został przez ekspertów jako zły. W niższych partiach wieży oraz w płaszczyźnie ścian i elementów architektonicznych stan techniczny jest dobry, lecz również wymaga wykonania napraw. Stan techniczny zewnętrznego płaszczu wieży jest wyjątkowo niezadowolający. W elementach są znaczne uszkodzenia, więc niezbędny jest remont lub wymiana jego detali. Hełm wieży wzniesiono z cegły, z ceglanymi żebrami na wierzchu konstrukcji. Widoczne są liczne ubytki powierzchniowe cegieł i spoin oraz ślady wcześniejszych, prowizorycznych napraw. Spoiny są bardzo niejednolite, część z nich wykruszona, a część zbyt mocna. Dokładne oszacowanie skali zniszczenia stało się możliwe podczas prowadzenia kapitalnego remontu, gdyż uszkodzenia te są niewidoczne z dołu, ale dopiero z wysokich rusztowań lub z wysięgnika dźwigu. Powierzchnia wieży jest bardzo zabrudzona powłoką o ciemnym zabarwieniu (ryc. 10 a).

Od wewnątrz konstrukcja hełmu wieży jest w stanie dostatecznym (ryc. 10 b), widać tu jedynie nieliczne ubytki zapraw i cegieł. Wewnątrz wieży na pierwszy poziom prowadzą schody drewniane, których stan techniczny jest dobry. Wyższe poziomy wieży zaopatrzone zostały w drewniane schody, których stan techniczny jest zadowolający. Nieliczne ich elementy wymagają jedynie uzupełnienia lub naprawy. Stan techniczny pomostów lub drewnianych stropów jest także zadowolający. Dostęp do ostatniego poziomu wieży, czyli podestu nad dzwonami jest utrudniony z uwagi na brak drabin. Stan techniczny podestu nad dzwonami można uznać za dobry, dzięki remontowi przeprowadzonemu w 2010 oraz 2011 roku. W celu właściwego użytkowania tej części obiektu (wieża i hełm), konieczne jest wykonanie drabin lub schodów o konstrukcji drewnianej lub stalowej.

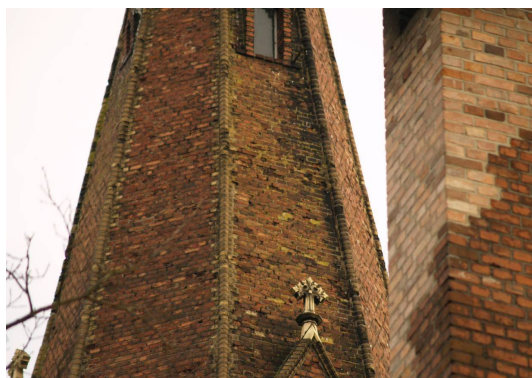
Ryc. 11. Widoczne uszkodzenia w ciągu cegieł oraz ubytki w spoinach w północno - zachodniej części wieży. Źródło: fot. H. Rutyna, XII.2008

State preserved architectural detail is varied. On the west wall condition is good (renovation in 2008), and one on the east wall of the details related to chimney is in very bad condition, and threatens destruction (Fig. 11), as well as the highest, the top of spire (Fig. 13).

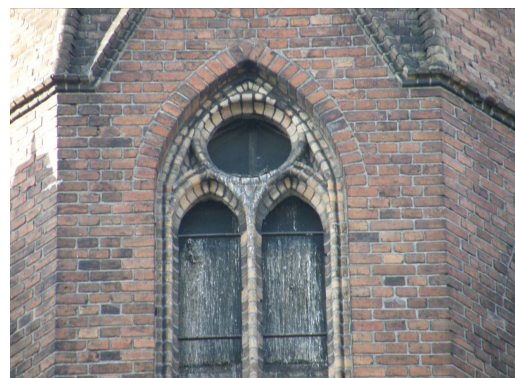
Fotografia 14 ujawnia uszkodzone i porośnięte glonami kształtki ceramiczne, a fotografia 12 pokazuje niezabezpieczone okno przed zanieczyszczeniami ptasimi odchodami. Takie zabezpieczenie okien siatkami obecnie jest jedynie wykonane w otworach na poziomie dzwonów ok. 26,00 m. Należy zwrócić szczególną uwagę na tego typu zabezpieczenia przed erozją biologiczną i zaplanować je jako czynność wchodzącą w zakres remontu.

Ryc. 12. Okno we wschodniej części wieży zanieczyszczone ptasimi odchodami. Źródło: fot. H. Rutyna, XII. 2008

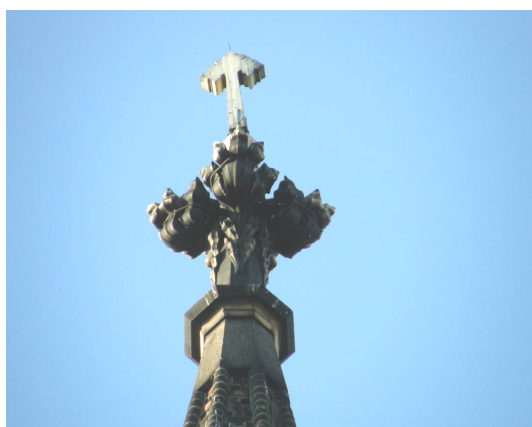
Stan zachowanego detalu architektonicznego jest zróżnicowany. Na ścianie zachodniej stan jest dobry (remont w 2008 roku), a na ścianie wschodniej jeden z detali związany z przewodem kominowym jest w bardzo złym stanie technicznym i grozi destrukcją (ryc. 11), podobnie jak najwyższy, wieńczący iglicę kwiaton (ryc. 13).

Ryc. 13. Wyszczerbiony i przekrzywiony kwiaton na szczycie kościoła. Źródło: fot. H. Rutyna, XII.2008

- the level of 30.00 m tower starts here brick, octagonal helmet with a height of 20.00 meters at the top brick spire is a chipped and crooked- the entrance gate to the courtyard of the church (Fig. 13), requiring repair.

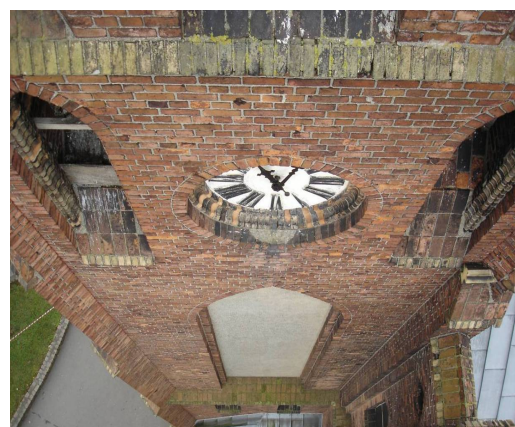
Ryc. 14. Uszkodzone i porośnięte glonami kształtki ceramiczne w północnej części wieży – widok z góry wieży. Źródło: fot. H. Rutyna, XII.2008

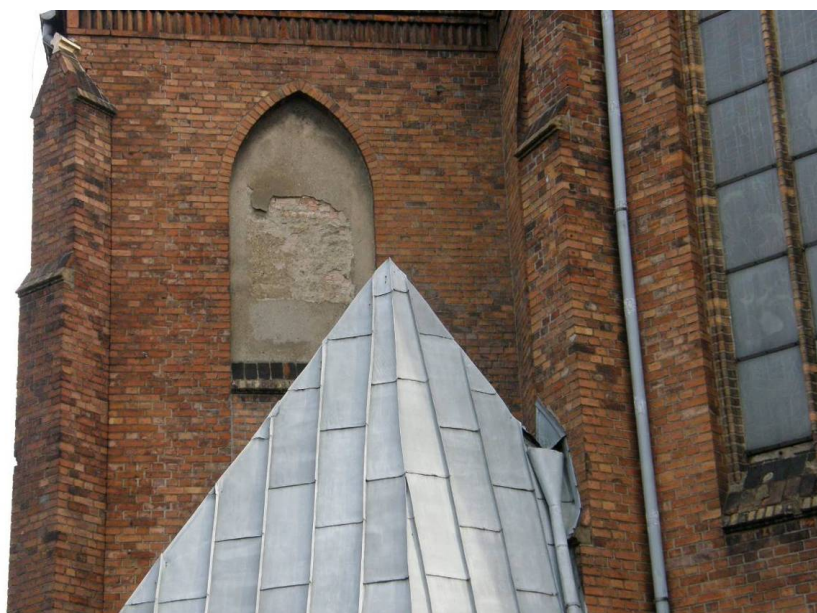
Na skutek naturalnego starzenia się materiału oraz odparzeń w blendach wieżowych i w blendach na elewacjach korpusu stwierdzono znaczne ubytki tynku (ryc. 15). Przypuszcza się, że w drugim i trzecim pasie okien tynk w blendach od chwili powstania obiektu nie był remontowany ze względu na trudną dostępność.

Ryc. 15. Ubytki tynku w blendzie w zachodnim szczycie prezbiterium. Źródło: fot. H. Rutyna, XII.2008

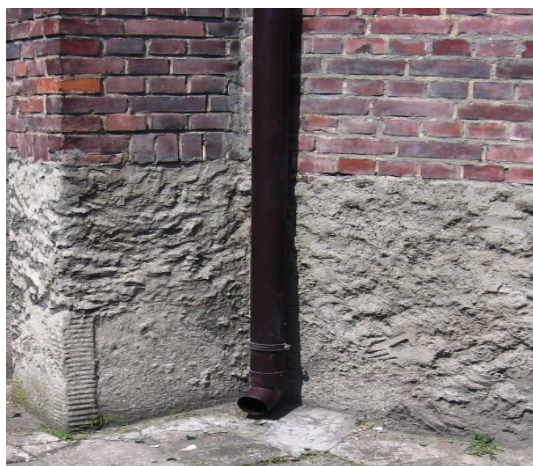
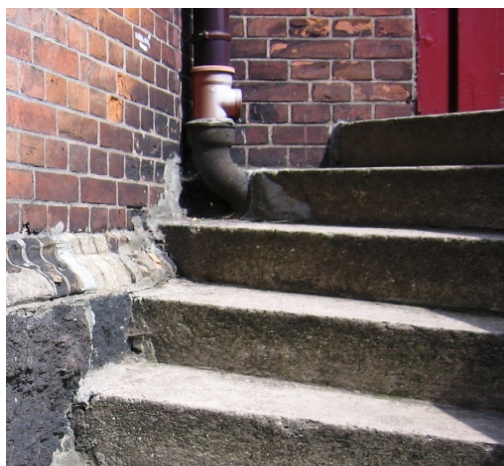
Istnieje znaczne zagrożenie podmywania fundamentów ścian kaplicy przez wody opadowe z uwagi na wystąpienie ukośnych rys i spękań muru zewnętrznego ściany kaplicy południowej, odspojenie obróbek blacharskich pokrycia dachu kaplicy południowej (ryc. 3 i 8) oraz zapadnięcia chodnika przy ścianie zewnętrznej południowej. Ponadto instalacja kanalizacji deszczowej od strony prezbiterium podprowadzona jest przez konstrukcję schodów zewnętrznych (ryc. 16 b). w granicach od 40 cm do 145 cm.

Obecnie rynny nad ścianą zakrystii nie są podłączone do kanalizacji deszczowej, a woda deszczowa wylewa się na chodnik i podmywa płyty chodnikowe i fundamenty kościoła. Część wody opadowej z dachu kaplic odprowadzana jest powierzchniowo na chodnik, dlatego w pozostałym obrysie bryły budynku nie stwierdzono zagrożeń partii fundamentów. Ściany południowe prezbiterium są zawilgocone. Miejscami stwierdzono uszkodze-

Ryc. 16 a, b. Rynny i rury spustowe nad ścianą zakrystii nie są podłączone do kanalizacji - woda deszczowa wylewa się na chodnik i schody podmywając fundamenty i ściany budynku. Źródło: fot. H. Rutyna, XII.2008
