Andrzej Marecki

# Remont wiaduktu im. Stanisława Markiewicza na ul. Karowej w Warszawie – zadanie konserwatorsko-budowlane

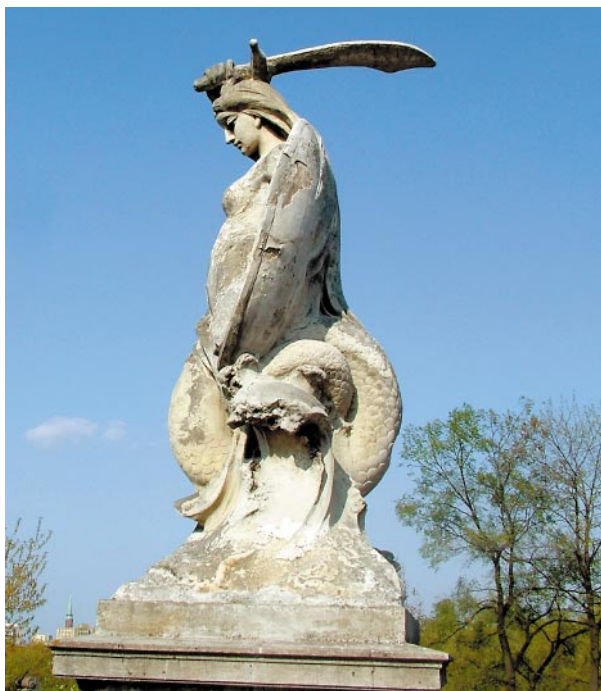
Fot. 4. Herb Syreny

- **Posąg Syreny:** obiekt pokryty jest w 50% ciemnymi nalotami, glonami i mchami. Powierzchnie górne są mocno wypłukane. Od strony południowej zwłaszcza na rybim ogonie występują złuszczenia powierzchni. Widoczne ubytki kitów wypełniających fugi oraz pęcherze.

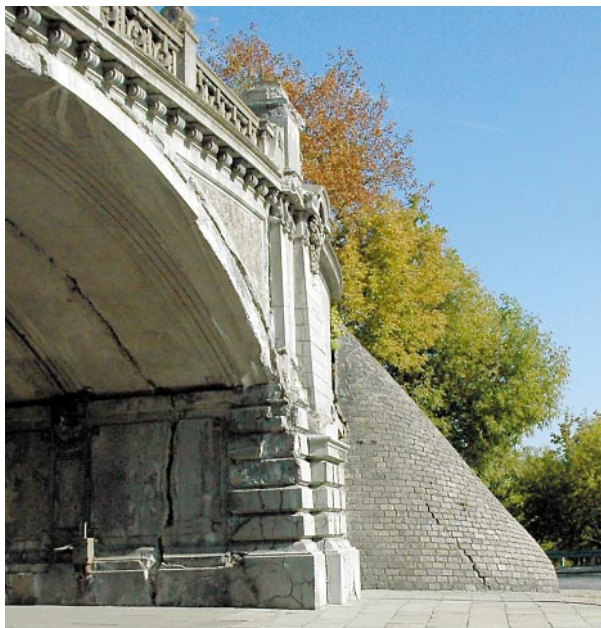
Fot. 7. Widok przyczółka wschodniego

żo gorszym stanie jest przyczółek wschodni. Występują tam liczne rdzawe wycieki oraz znaczne ubytki betonu. Na stronie południowej pęknięcia miejscami dochodzą do kilku centymetrów (fot. 7). W złym stanie jest też oblicowanie korpusu, miejscowo spękanie i odspojone.

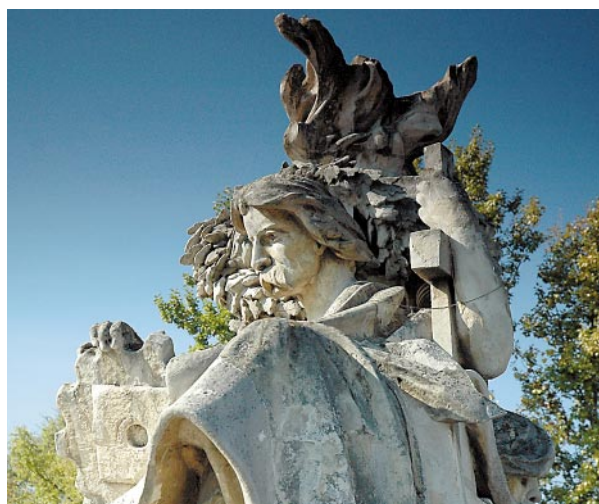
Fot. 9. Typowe uszkodzenia grupy alegorycznej

- **Grupa alegoryczna:** podobnie jak posąg Syreny 50% powierzchni pokryte ciemnymi nalotami, glonami i mchami (fot. 9). Widoczne wadliwie wykonane prace konserwatorskie. Czarne zacieki i nawarstwienia gipsowe. Złuszczenia w okolicach policzka i oczu posągu „Warszawy”. Spękania fałdy nadwieszanej nad gymsem cokołu. Posąg przedstawiający przemysł i rolnictwo ma liczne spękania. Prawa dłoń porośnięta mchem. Koło zębate zerodowane. Żelazne łączniki w wyniku korozji zwiększyły swą objętość powodując rozsadzanie kamienia.

- **Wystrój architektoniczny:** kompleksowa konserwacja grup rzeźbiarskich z zachowaniem substancji zabytkowej oraz rekonstrukcją elementów wystroju powierzchniowego (tynki, gzymsy, boniowania itp.) oraz konstrukcji balustrad, wykonana w oparciu o zachowane modele. Odtworzenie zdemontowanych lub zniszczonych elementów wyposażenia, takich jak charakterystyczne obeliski podlatarniowe i żeliwne oprawy mediów oświetleniowych. Kolorystyka w oparciu o projekt na podstawie zachowanych fragmentów wystroju.

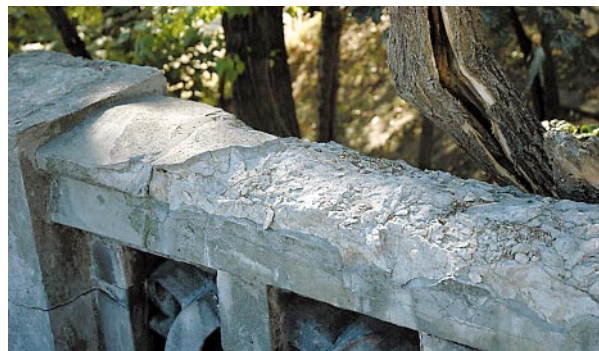
Fot. 10. Degradacja betonowych elementów balustrady

- **Dekoracja architektoniczna – betonowa:** w bardzo złym stanie są elementy balustrady, które nie były dotychczas objęte programami konserwatorskimi. Beton, z którego wykonano segmenty oporęczowania (fot. 10) tj. słupki, pochwyt i międzysłupkowe płyty ażurowe, uległ daleko posuniętej destrukcji. Na elementach widoczna jest dezintegracja granularna i blokowa, występują głębokie spękania struktury, korozja zbrojenia oraz ubytki całych partii detalu architektonicznego. Każde z 28 przęseł balustrady jest skorodowane lub uszkodzone mechanicznie (fot. 11). W przęśle siódmym balustrady południowej, licząc od strony zachodniej, brakuje trzech elementów płyt ażurowych. W złym stanie są również cokoły latarń, na których znajdowały się obeliski podtrzymujące żeliwne wysięgniki – początkowo gazowego, a potem elektrycznego oświetlenia wiaduktu. Brak systemu odwodnienia wiaduktu, a w efekcie swobodny, grawitacyjny spływ wody w obszarach podpór i przyczółków spowodował znaczne ubytki gzymsów arkad oraz boniowań pilastrów ścian.

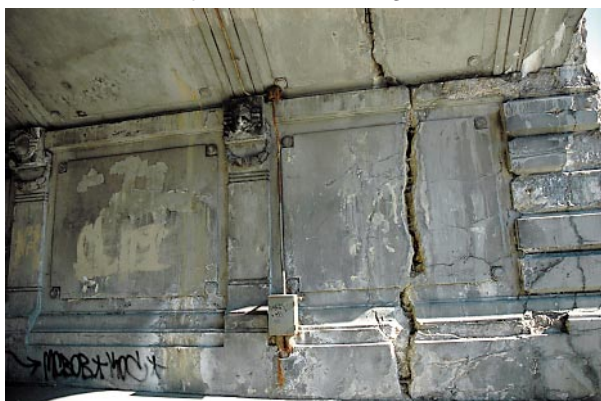
- **Dźwigary główne:** sklepienia żelbetowe są spękane podłużnie. Więcej pęknięć w mniejszym rozstawie występuje w sklepieniu wschodnim. Pęknięcia te dzielą to sklepienie na łuki o szerokości ok. 2,0 – 2,5 m. Zwiększa to zagrożenie utraty stateczności przez wydzieloną pęknięciami stosunkowo wąską część łuku. Należy podkreślić, że pęknięcia podłużne zwykle występują w tego typu szerokich konstrukcjach. Związane jest to z naturalnym procesem dylatowania się konstrukcji. W przypadku jednak wiaduktu im. Stanisława Markiewicza, pęknięcia szczególnie w łuku wschodnim występują zbyt gęsto, aby przyczyną mógł być jedynie wspomniany wyżej proces samoistnego dylatowania się. Inną przyczyną tego uszkodzenia może być nierównomierne obciążenie poszczególnych części łuku lub jego przeciążenie w przeszłości. Na powierzchni dolnej sklepień stwierdzono

Fot. 8. Pęknięcia sklepienia i ściany przyczółka wsch.

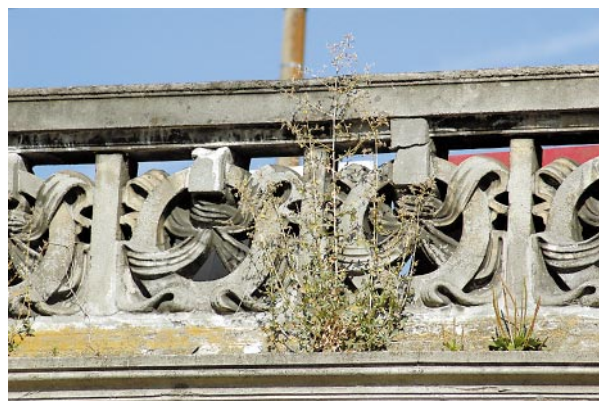
Fot. 11. Typowe uszkodzenia płyt ażurowych balustrady
