Potencjalnie słabe miejsca w konstrukcji zewnętrznych elementów budynków wielkopłytowych

Dr inż. Marcin Kanoniczak, Politechnika Poznańska, dr inż. Piotr Knyziak, Politechnika Warszawska

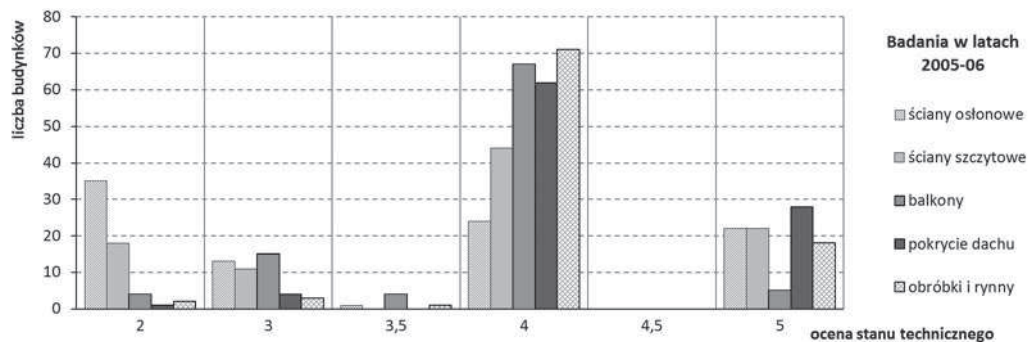
Najczęściej spotykanymi uszkodzeniami występującymi w elementach balkonów i loggii są uszkodzenia balustrad, spękania i ubytki warstw posadzkowych, zawilgoconie płyt podestowych, zarysowania, spękania i ubytki betonu w elementach konstrukcyjnych, zniszczenia w miejscach połączeń prefabrykatów (rys. 1 i 2), korozja elementów stalowych balustrad i ich mocowania, zniszczone powłoki malarskie [7]. Należy zwrócić uwagę na występowanie wad jakościowych istniejących od momentu realizacji budynku, związanych z niską jakością betonu, na brak lub niewłaściwe wykonanie

Rys. 1. Stan techniczny elementów budynku – badania obiektów w Warszawie w latach 2005–2006

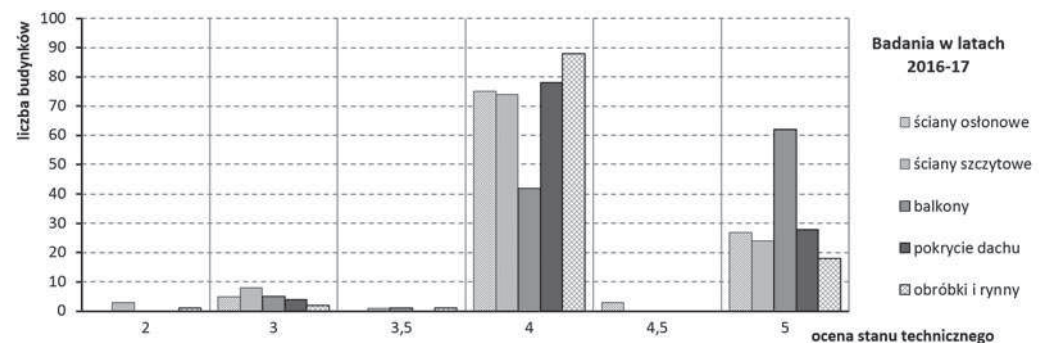
Rys. 2. Stan techniczny elementów budynku – badania obiektów w Warszawie w latach 2016–2017

Przeprowadzone w latach 2005–2006 badania na grupie 95 budynków prefabrykowanych (w technologii wielkoblokowej 33 budynki i wielkopłytowej 62 budynki) z różnych osiedli na terenie Warszawy (rys. 1), rozszerzonej do 110 budynków (w technologii wielkoblokowej 34 budynki i wielkopłytowej 76 budynków) w latach 2016–2017 (rys. 2) uwidaczniają trend wskazujący na poprawę widocznego stanu technicznego zewnętrznych elementów budynku. Spółdzielnie

mieszkaniowe po przeprowadzeniu remontów i modernizacji instalacji wewnętrznych, w szerszym zakresie zajęły się poprawą stanu elementów elewacji. Największy postęp dotyczył stanu balkonów i logii, gdzie w dużej mierze ocenę dobre (nieliczne uszkodzenia) i dostateczne (wiele uszkodzeń) zostały zastąpione oceną bardzo dobrą (wszystkie bez uszkodzeń). Jakość napraw będzie można ocenić z upływem czasu. Docieplenia ścian wykonywane były na przestrzeni lat w różnych budynkach, w różnym zakresie. W części były to docieplenia wyłącznie ścian szczytowych. Wśród zbadanych 110 budynków znajdujących się w Warszawie, 62 obiekty raz były poddane termomodernizacji. W 21 przypadkach wykonywano ją w dwóch podejściach, najczęściej z podziałem na ściany szczytowe i pozostałe. W 15 przypadkach docieplenie wykonano dwa lub trzy razy, wykonując na części elewacji drugą warstwę termoizolacji. Tylko 12 budynków nie docieplono, są to jednak budynki z lat 90. ub. wieku, wykonane z prefabrykatów o systemowo zwiększonej grubości izolacji termicznej, charakteryzujące się lepszymi rozwiązaniami zapobiegającymi przemarzaniu i przewiewaniu, wykonane wystarczająco dobrze jakościowo. Należy brać pod uwagę fakt, że stan budynków wiel-

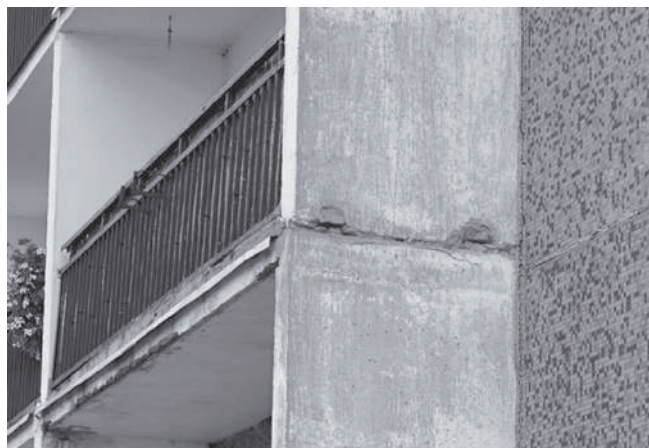
Rys. 3. Stan przedawaryjny logii budynku wysokiego (Poznań, M. Kanoniczak, 2018)

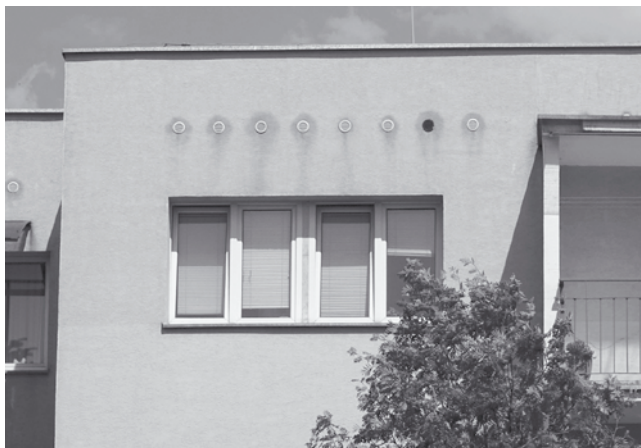
Rys. 4. Zawilgocenie przestrzeni stropodachu ujawniające się przy kratkach wentylacyjnych (Warszawa, P. Knyziak, 2016)

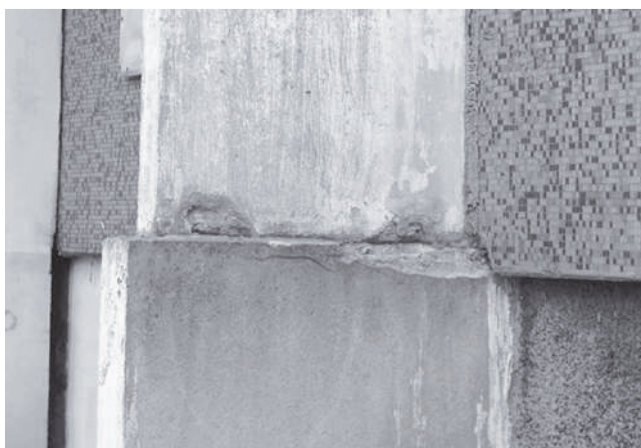
Rys. 5. Stan przedawaryjny logii budynku wysokiego (Poznań, M. Kanoniczak, 2018)

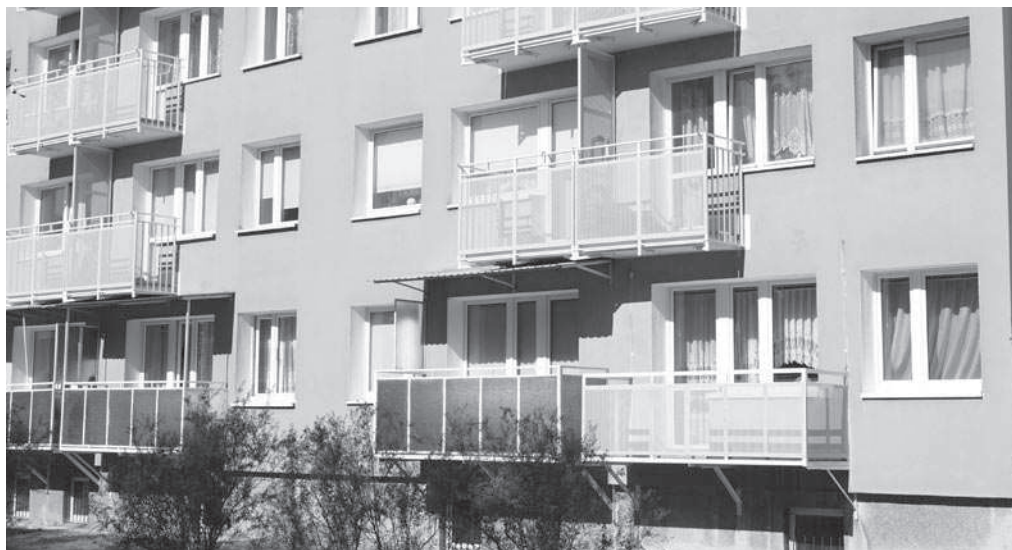
Rys. 6. Widok nowych balustrad balkonowych zamocowanych do spodu płyty (Poznań, M. Kanoniczak, 2018)

Obecnie w wielu przypadkach wymienia się zniszczone balustrady, wprowadzając zmianę układu mocowania. Ponieważ mocowanie do czoła płyty stropowej jest utrudnione ze względu na jej niewielką grubość oraz występowanie okapników, właściwe wydaje się montowanie konstrukcji nowej balustrady do spodu płyty. W ten sposób możliwe jest zabezpieczenie miejsca mocowania przed wpływem zawilgocenia pochodzącego z opadów. Wiele problemów sprawiają także balustrady w postaci ciężkich płyt żelbetowych. Zasadna jest wymiana ich na konstrukcje lekkie. Trzeba jednak pamiętać o zachowaniu właściwego wyglądu elewacji budynku. Na części obiektów dokonywane są zabiegi wtórnej termomodernizacji, czyli poprawy parametrów cieplnych budynku i dostosowania poziomu izolacyjności do obecnych wymagań. Zakres docieplenia powinien obejmować także ściany kondygnacji piwnicznych, stropodachy i przedsionki. Niezbędny jest dobór odpowiednich rozwiązań materiałowych, koniecznie reprezentujących jeden kompleksowy system. Przestrzeganie reżimu technologicznego decyduje o trwałości wykonanej faktury elewacyjnej. Istotny jest wybór właściwej kolorystyki tynku, z uwzględnieniem wpływu promieni słonecznych oraz ogólnej estetyki obiektu.
