# Niewłaściwe rozpoznanie podłoża przyczyną awarii obiektów budowlanych

Dr inż. Teresa Paczkowska, Zachodniopomorski Uniwersytet Technologiczny, Szczecin

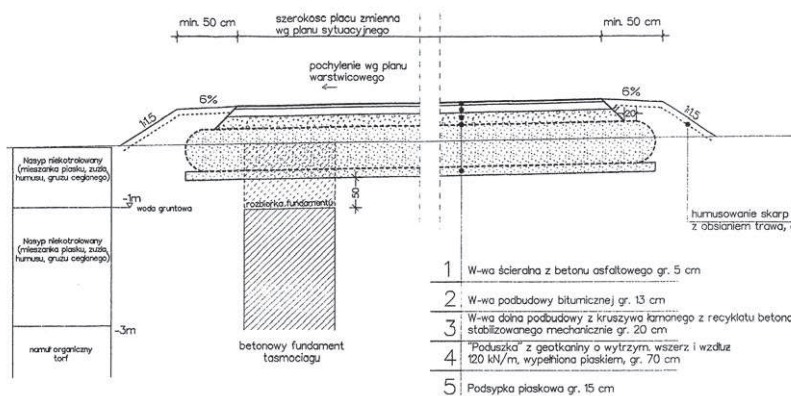
**Rys. 2.**  
Konstrukcja dróg i placów manewrowych wg dokumentacji projektowej – przekrój normalny

- Projekt budowlany dróg i placów niekompletny ograniczony do dwóch rysunków: niwelety dróg oraz pojedynczego przekroju normalnego przez plac manewrowy (rys. 2).

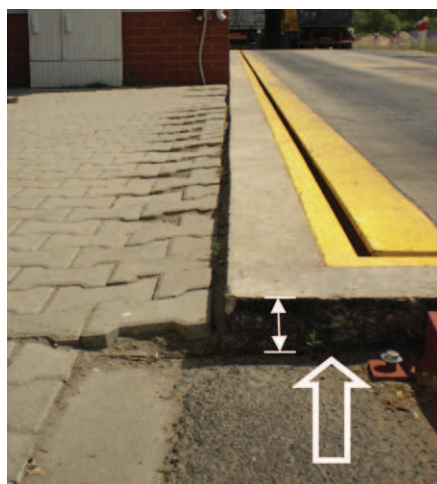
**Rys. 3.**  
Skala osiadań chodnika w stosunku do lica skrzyni wagi samochodowej – około 8 cm

- Przyczyną niekontrolowanych osiadań nawierzchni dróg na styku z żelbetową skrzynią wag samochodowych jest brak wykonania żelbetowych płyt przejściowych nie uwzględnionych w projekcie budowlanym, a jedynie wskazanych w jego części opisowej – bez żadnych wymiarów i rozwiązań konstrukcyjnych.

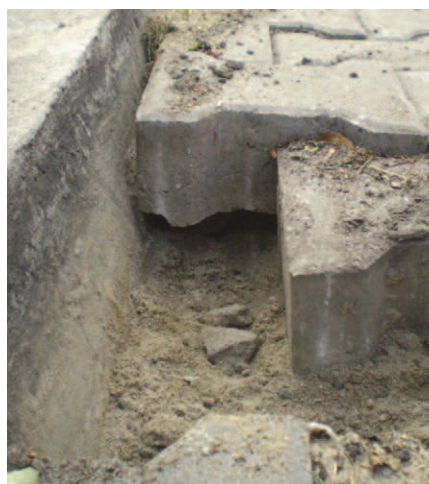
**Rys. 4.**  
Zakleszczony chodnik nad osiadającym podłożem w obszarze wyspy między wagami

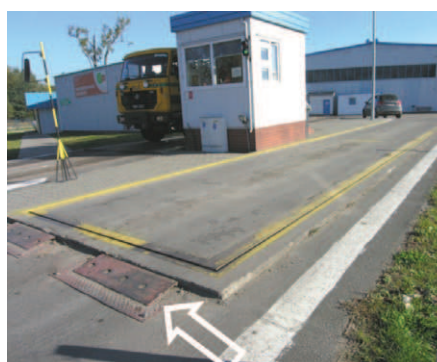
W początkowym okresie użytkowania, przy relatywnie małej intensywności ruchu, uciążliwe okazały się problemy związane z najazdem i zjazdem z wag samochodowych (rys. 5). Celem poprawy sytuacji zamontowano stalowe kliny z odpowiednio dobraćymi podkładkami. W korespondencji z inwestorem, wykonawca utrzymywał, że niekontrolowane osiadanie konstrukcji dróg wewnętrznych i placów spowodowane jest niewłaściwie dobranym w projekcie rozwiązaniem wzmocnienia podłoża, zbyt małą jego nośnością oraz innymi błędami w projekcie. Zgodnie z treścią zawartej umowy oraz przepisami obowiązującego prawa budowlanego odpowiedzialność za wybór pracowni projektowej, zatwierdzenie projektu, skierowanie do realizacji, a także za treść projektu obciąża inwestora. Powyższe potwierdza też treść art. 647 kc. Natomiast za błędne rozwiązania w projekcie odpowiada projektant, zgodnie z art. 20 [1]. Przy zachowaniu należytej staranności nie błędy, jakie ujawniono w projekcie powinny być wyeliminowane przez służby techniczne zamawiającego, jak też nadzór na etapie ofertowania. W tej sytuacji wykonawca oczekiwał dodatkowego wynagrodzenia za ich usuwanie. Najistotniejsze wady i błędy przyjętego rozwiązania dokumentują rysunki 3–8. Inwestor wezwał wykonawcę do realizacji napraw w ramach udzielonej gwarancji i zobowiązał do opracowania

**Rys. 5.**  
Kliny najazdowe na wagę

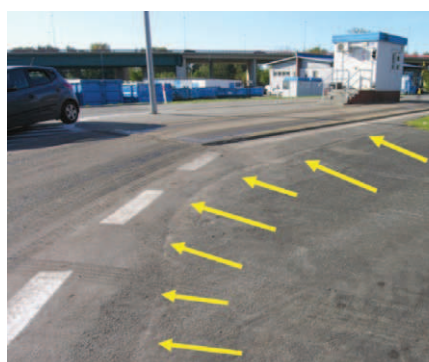
**Rys. 6.**  
Krawężnik wykonanych napraw drogi

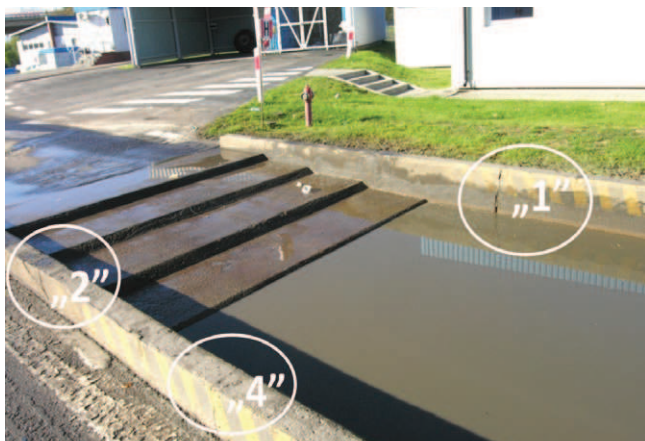
**Rys. 7.** Spękania ścian brodzika dezynfekcyjnego po stronie południowej

- Przy wymiarowaniu ścian i płyty dennej brodzika nie uwzględniono pracy sztywnej żelbetowej konstrukcji posadowionej na podatnym podłożu, jak też przypuszczalnie i doszacowano obciążenia przekazywane od osi transportowców obsługujących stację.

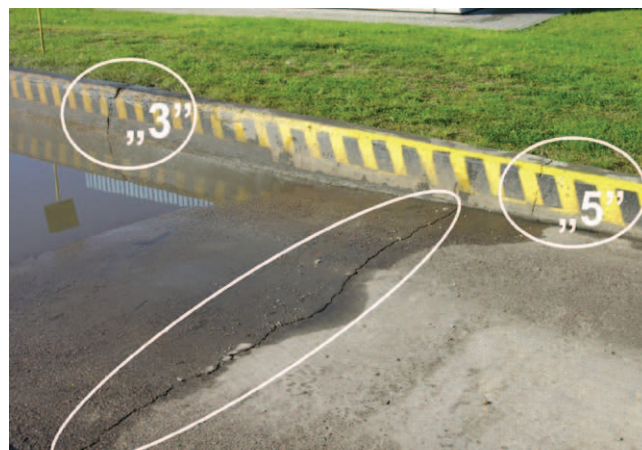
**Rys. 8.** Pęknięcia ściany i płyty dennej brodzika po stronie północnej
