Andrzej Ajdukiewicz, Andrzej Malczyk, Marek Właszczuk, Janusz Brol

Drewniana zabytkowa wieża radiostacji w Gliwicach

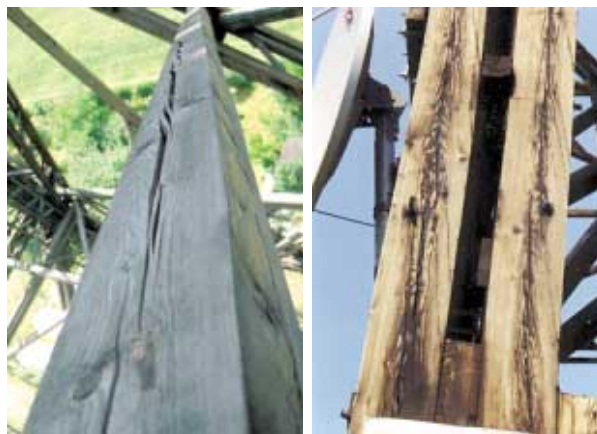
Rys. 4. Spękania podłużne prętów

Przeгляд wszystkich elementów konstrukcji wieży wykazał, że najczęściej występującymi uszkodzeniami w prętach są podłużne pęknięcia drewna przebiegające wzdłuż włókien. W niektórych prętach pęknięcia te pojawiają się na wszystkich płaszczyznach bocznych (rys 4). Już w latach 50. próbowano wypełniać pęknięcia kitem smołowym, jednak po wielu okresach bez regularnej konserwacji kit ten wypłynął ze szczelin i okazał się nieskuteczny.

Pęknięcia wzdłużne o rozwartościach dochodzących w prętach głównych do około 20 mm są szczególnie niebezpieczne w przypadku silnie wyęteżonych prętów ściskanych, gdyż zaczynają one pracować jako pręty wielogałęziowe. Konfrontując wyęteżenia obliczone dla przestrzennej konstrukcji wieży z rozmieszczeniem pęknięć w głównych prętach nośnych, stwierdzono realne niebezpieczeństwo utraty stateczności niektórych spękanych prętów w przypadku szczególnie niekorzystnych obciążeń (np. maksymalny wiatr, oblodzenie).

Realizując zalecenia z 1998 roku wykonano impregnację wieży, wymieniono drabiny, poszycie podestów, barierki na podestach i uszkodzone belki stężeń. Ponadto wzmocniono część spękanych słupów taśmami z włókna węglowego.
