# NEOGOTYCKA CERKIEW ŚWIĘTYCH APOSTOŁÓW PIOTRA I PAWŁA W STARGARDZIE SZCZECIŃSKIM CZ. 1.: ARCHITEKTURA I STAN ZACHOWANIA<sup>1</sup>

NEO-GOTHIC ORTHODOX CHURCH OF HOLY APOSTOL  
ST PETER AND ST. PAUL IN STARGARD SZCZECINSKI.  
PART 1: ARCHITECTURE AND STATE OF PRESERVATION<sup>2</sup>

**Halina Rutyna**  
dr inż. arch.

## STAN ZACHOWANIA OBIEKTU

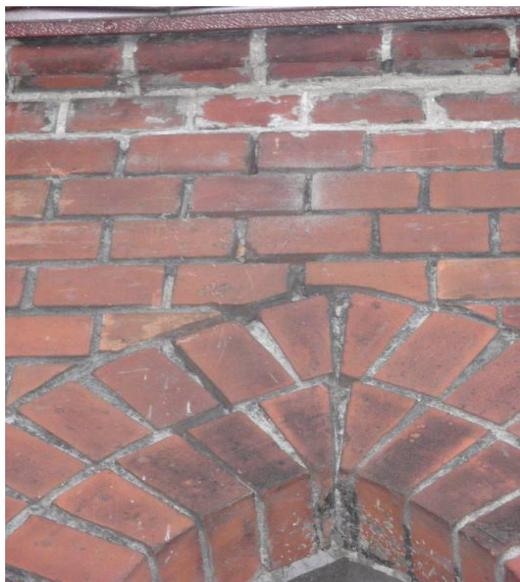
Ławy fundamentów pod wieżą i pod korpusem są kamienne. Z uwagi na wystąpienie nieznacznych ukośnych rys i spękań muru zewnętrznego ściany zachodniej (ryc. 8), oraz miejscowe zapadnięcie się opaski betonowej przy ścianie zewnętrznej (ryc. 9), brak stolarki okiennej w oknie piwnicznym (ryc. 10) i zewnętrzny odbiór wody deszczowej istnieje zagrożenie podmywania fundamentów ścian kaplicy przez wody opadowe. Wody opadowe z dachu cerkwi są odprowadzane powierzchniowo na opaskę betonową i do gleby poprzez rury spustowe, które nie zostały podłączone do istniejącej w terenie sieci kanalizacji deszczowej, co stanowi przyczynę powstania glonów i porostów na cokole i ścianach zewnętrznych, nawet tych niedawno oczyszczonych (ryc. 11).

Ryc. 8. Ukośna rysa i spękania muru zewnętrznego ściany zachodniej. Źródło: fot. H. Rutyna XI.2010

Fig. 8. Diagonal crevice and the cracks of the wall outside the west wall. Source: Photo by H. Rutyna XI.2010

Continuous footings of the tower and the corps are the stone. Given the occurrence minor diagonal cracks on the outer wall of the west wall (Fig. 8), and the local collapse of the concrete band on the outer wall (Fig. 9) No window woodwork in the basement (Fig. 10)

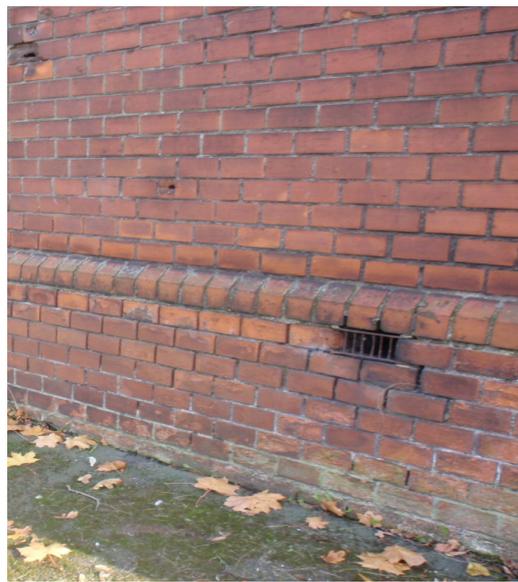
Ryc. 9. Miejscowe zapadnięcie się opaski betonowej i brak fug na elewacji ceglanej. Źródło: fot. H. Rutyna XI.2010

Fig. 9. Local collapse of the concrete band and lack of fugues on the brick elevation. Source: Photo by H. Rutyna XI.2010

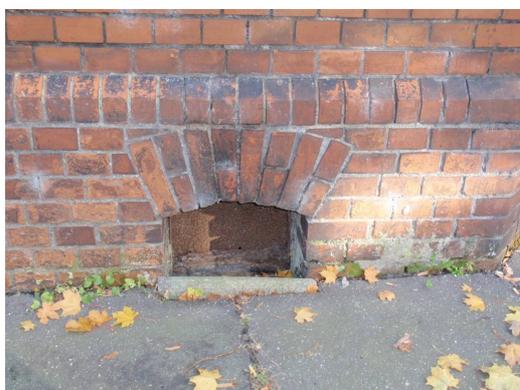
Ryc. 10. Brak stolarki okiennej w oknie piwnicznym od strony południowej cerkwi. Źródło: fot. H. Rutyna XI.2010

Fig. 10. There are no window woodwork in the basement on the south side of the church. Source: Photo by H. Rutyna XI.2010

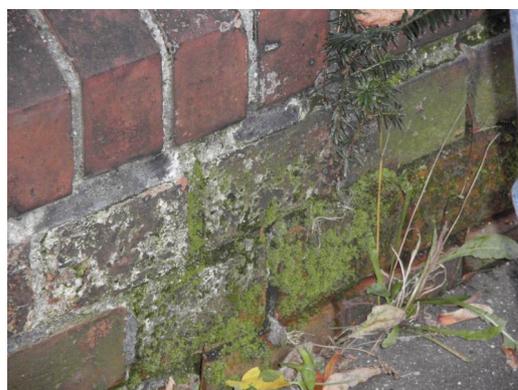
Ryc. 11. Brak podłączenia do istniejącej kanalizacji deszczowej jest przyczyną szybko postępującej erozji biologicznej. Źródło: fot. H. Rutyna XI.2010

Fig. 11. No connection to the the existing storm water drainage is the cause of the rapid erosion area. Source: Photo by H. Rutyna XI.2010

and external rainwater collection - there is a risk the foundations of the walls of the chapel wash the infected area by rainwater. Rain water from the roof of the church are discharged concrete surface on the band and soil through pipes that are not connected to that of the storm water drainage network, what is the cause of the algae and lichens on a pedestal and outside walls, even those recently treated (Fig. 11).

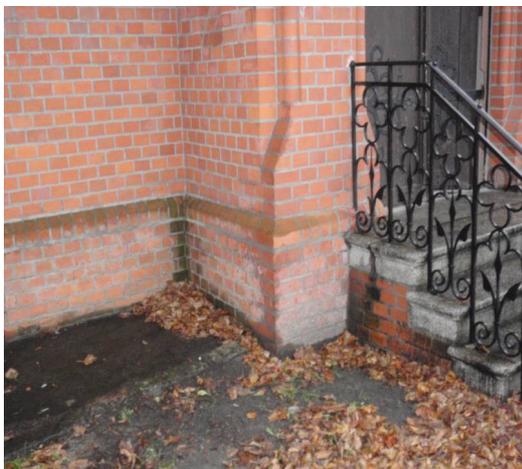
Ryc. 12. Brak połączenia do istniejącej kanalizacji deszczowej przyczynia się do rozrostu porostów są na całej powierzchni cokołu, także w części odrestaurowanej w 2009 roku. Widoczne odremontowane kamienne schody i żeliwna balustrada. Źródło: fot. H. Rutyna XI.2010

Fig. 12. No connection to the existing storm water drainage contributes to the growth of fouling on the entire surface of plinth as in part renovated in 2009. Visible renovated stone staircase and cast iron balustrade. Source: Photo by H. Rutyna XI.2010

The remainder building structure outline not found party risks foundations. Construction of external staircase is a stone has been renovated within the last maintenance (Fig. 12).

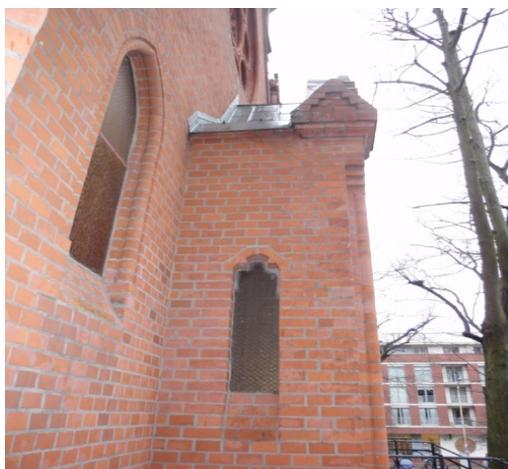
Ryc. 13. Pod oknami niektórych okien widoczne są znaczne pęknięcia cegły licowej. Źródło: fot. H. Rutyna XI.2010

Fig. 13. Under the windows of some windows are visible large cracks of facing tile. Source: Photo by H. Rutyna XI.2010

z czasem spowodowało pionowe i ukośne pęknięcie cegieł (ryc. 13). Uszkodzenia mechaniczne cegieł to: utracone na skutek drgań lico cegły, liczne odpryski i spękania szczególnie widoczne na elewacji północnej i na przyporach. Osłabione miejsca stanowią dobre podłoże do rozwoju glonów i porostów. Podczas remontu należy wymienić cegły, które utraciły szkliwione lico, cegły spękane i cegły, które poddane próbie opukiwania wydają głuchy, stłumiony odgłos.

*Welds* from different repairs, introduce uneven internal stress. Too weak, high water absorption, in a short time weathered and is crumbled, and others received too strong, the large admixture of cement, which over time resulted in vertical and diagonal cracking bricks (Fig. 13). Mechanical damage bricks are lost through vibration facing brick tile, many splatters and cracks especially evident on the north elevation at the buttress. Weakened places a good ground for growth of algae and lichens. During the repair, replace bricks, that have lost enamel, cracked brick and brick, which have undergone try knocking seem deaf, muffled sound.

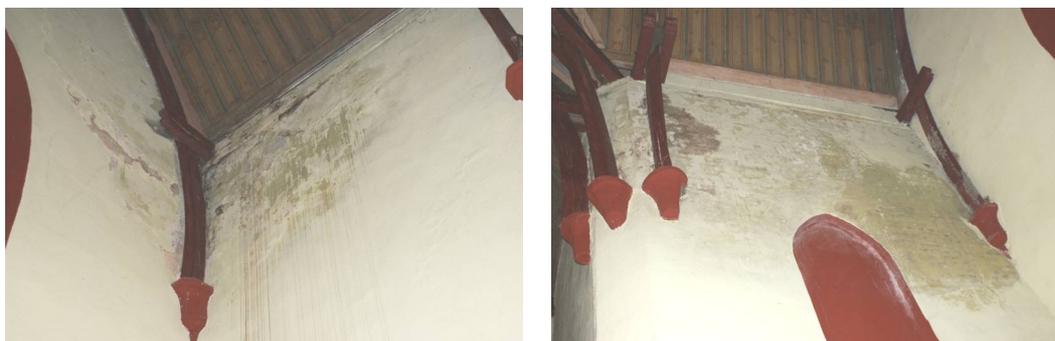
Ściany cerkwi są częściowo zawilgocone (ryc. 14 a, b). Miejscami stwierdzono znaczne uszkodzenia tynku wewnętrznego wywołane w/w zawilgoceniem. Zawilgocenia muru mogą pochodzić także od wody opadowej przedostającej się przez lata poprzez nieszczelności pokrycia dachu i niedostatecznych obróbek blacharskich. W związku z powyższym konieczne jest zbitcie tynku, sprawdzenie izolacji poziome ścian obwodowych (ryc. 15 i 16) oraz wykonanie naprawy kanalizacji deszczowej oraz połączenie jej do istniejącej sieci kanalizacji deszczowej. Z uwagi na ogólny stan tynków zaleca się ich całkowitą wymianę z uwzględnieniem tynków renowacyjnych przewidzianych na mury mokre i wilgotne w pasie do 1,5m wysokości od podłoża posadzki.

Ryc. 14 a, b. Brak szczelności pokrycia dachowego przez lata przyczynił się do powstania problemów ciepłno-wilgotnościowych ścian budowli. Źródło: fot. H. Rutyna XI.2010

Fig. 14 a, b. No roof leaks over the years led to problems temperature and humidity walls of the building. Source: Photo by H. Rutyna XI.2010

The walls of the church are partly humid (Fig. 14 a, b Here and there was a significant internal damage caused by humidity plaster. Wall humidity can also come from rainwater penetrating through the years by leaks inadequate roofing and flashings. Therefore, it is necessary to breaking of plaster check the insulation horizontal peripheral wall (Fig. 15 and 16) and repair storm water drainage and connect it to the existing storm water drainage network. Due to general state of plaster recommended to complete replacement including plasters provided for the wet and humid walls in a strip of up to 1.5 meters in height from the ground floor.

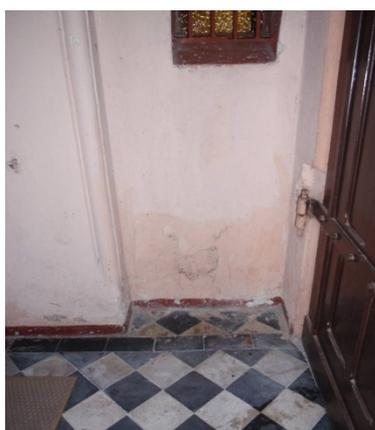
Ryc. 15. Brak pionowej izolacji ścian stanowi przyczynę problemów ciepłno-wilgotnościowych ścian budowli. Źródło: fot. H. Rutyna XI.2010

Fig. 15. No vertical wall insulation cause of the problems heat and moisture building walls. Source: Photo by H. Rutyna XI.2010

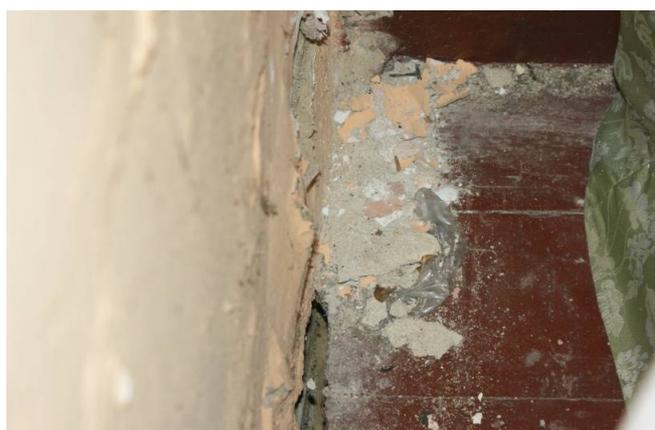
Ryc. 16. Skutki braku pionowej izolacji ścian; widoczne problemy ciepłno-wilgotnościowe ścian budowli w partii przyposadzkowej. Źródło: fot. H. Rutyna XI.2010

Fig. 16. Consequences of the absence vertical wall insulation, visible problems heat and moisture walls of the building in the party at the floor. Source: Photo by H. Rutyna XI.2010

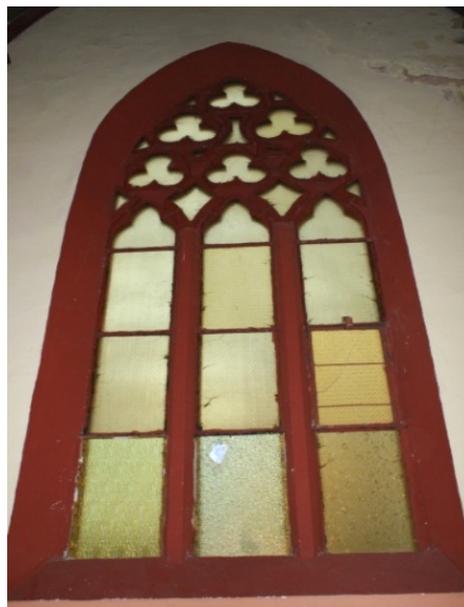
Ryc. 27 b. Niedostateczny stan techniczny okna z laskowaniem od strony wewnętrznej. Źródło: fot. H. Rutyna XI.2010

Fig. 27 b. Unsatisfactory condition window the tracery on the inside. Source: Photo by H. Rutyna XI.2010

*Kształtki ostrołukowe i rozetowe okna* w ścianie zachodniej i wschodniej występują neogotyckie okna, a od północy okno rozetowe (ryc. 21 i 27). Ślusarka tych otworów oraz montażowa zaprawa podlega wymianie.

*Shaped arched and rosette windows* in the west wall and east - are Gothic windows, and in the north rose window (Figs. 21 and 27). Ironwork these holes and the mortar is to be replaced.

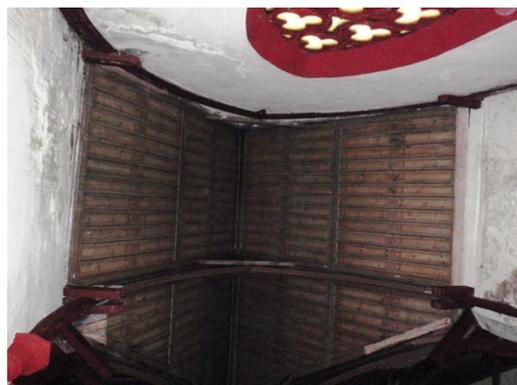
Ryc. 20. Wnętrze cerkwi – widok spodu pseudosklepienia i zawilgocenia ścian na styku z pokryciem dachu. Źródło: fot. H. Rutyna XI.2010

Fig. 20. The interior of the church - the bottom of view pseudovaults and damp walls in contact with roof covering. Source: Photo by H. Rutyna XI.2010

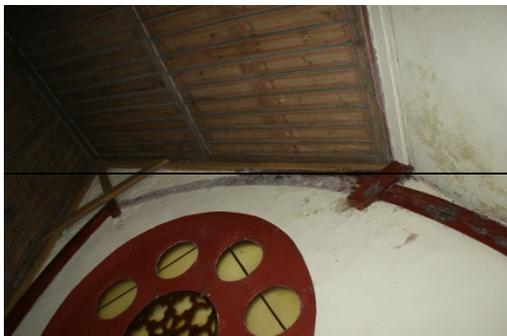
Ryc. 21. Wnętrze cerkwi – widok na ścianę północną z rozetą; zawilgocenia ścian na styku z pokryciem dachu i brak połowy łęku drewnianego po prawej stronie empyry chóru. Źródło: fot. H. Rutyna XI.2010

Fig. 21. The interior of the church -view of the north wall of the rosette; moisture in contact with the walls of roof covering and absence of half wooden bow on the right side of tribune of the choir. Source: photo by H. Rutyna XI.2010

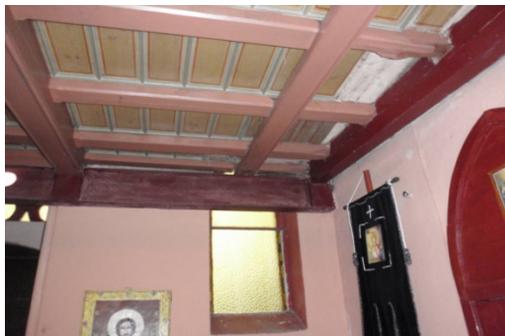
Ryc. 22. Wnętrze cerkwi – spód drewnianej empyry chórowej; nieprofesjonalnie wstawiona belka stalowa przerywająca drewniane belki. Źródło: fot. H. Rutyna XI.2010

Fig. 22. The interior of the church -bottom of the wooden of the choir tribune, unprofessional inserted steel beam interrupting the wooden beams. Source: Photo by H. Rutyna XI.2010

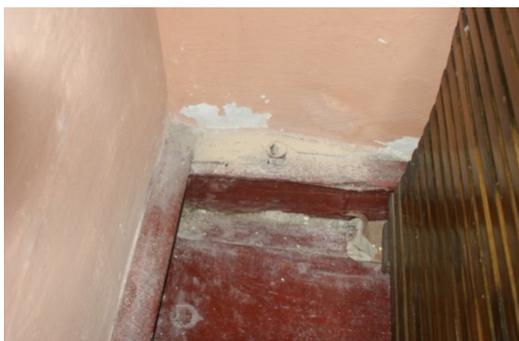
Ryc. 23. Zniszczona posadzka drewniana i uginające się deski podłogowe. Źródło: fot. H. Rutyna XI.2010

Fig. 23. Damaged wood flooring and bending floorboards. Source: Photo by H. Rutyna XI.2010

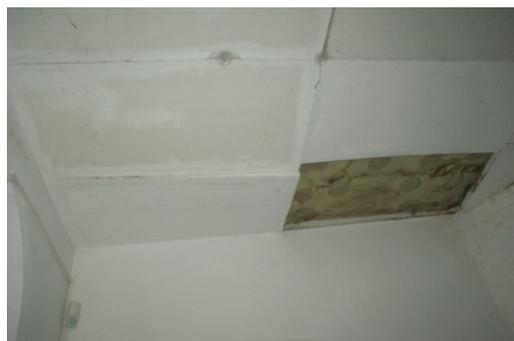
Ryc. 24. Stan techniczny sufitu zakrystii. Źródło: fot. H. Rutyna XI.2010

Fig. 24. Condition of sacristy ceiling. Source: Photo by H. Rutyna XI.2010

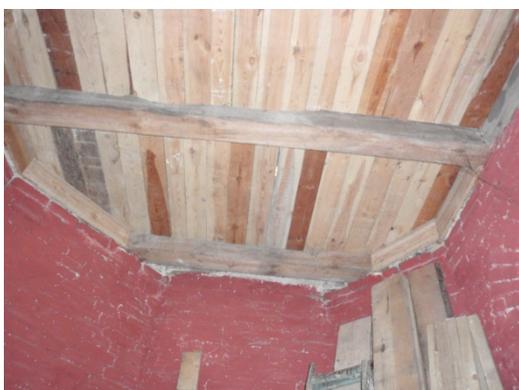
Ryc. 25. Stan techniczny sufitu magazynu. Źródło: fot. H. Rutyna XI.2010

Fig. 25. Condition of ceiling warehouse. Source: photo by H. Rutyna XI.2010
