Wybrana problematyka konstrukcyjna obiektu zabytkowego przywracanego do użytkowania

Dr inż. Jacek Ślusarczyk, Politechnika Świętokrzyska, dr inż. Paweł Woźniak, Ekotechnika, Techniczne Biuro Budowlane

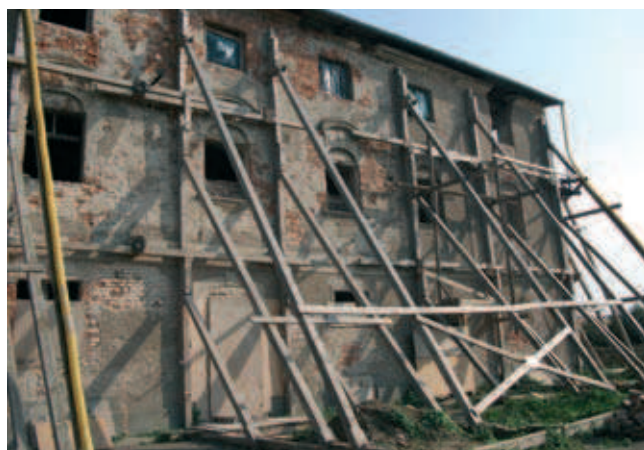
Rys. 1. Widok skrzydła zachodniego

Proces rysowania i pęknięcia murów jest wynikiem współcześnie zaistniałego, lokalnego osiadania fundamentów naroża południowo-zachodniego. Zabezpieczenie wymagało wykonania tymczasowego stemplowania ścian (rys. 1, 2). Dodatkowo konstrukcję ustabilizowano w poziomie stropów ściągamymi stalowymi spinającymi wzajemnie ściany zewnętrzne skrzydła zachodniego.

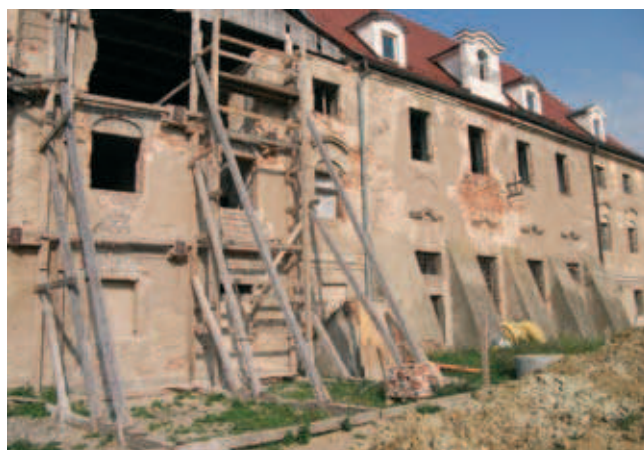
Rys. 2. Widok ściany południowej skrzydła zachodniego oraz frontu skrzydła południowego

Ogłędziny frontowej ściany skrzydła południowego pozwalają zauważyć stabilizowanie jej masywnymi przyporami (rys. 2). Wzmocnienie to wynikało ze zmiany sposobu użytkowania refektarza i biblioteki. Ich wnętrza po wbudowaniu dodatkowych stropów drewnianych służyły jako magazyn do składowania jak największej ilości ziarna.

Ubytek górnego narożnika południowo-zachodniego wraz z częścią ściany południowej (rys. 2) jest następstwem uwolnienia rozporu z destabilizowanej wycięciem belek stropowych nieistniejącej już więźby.

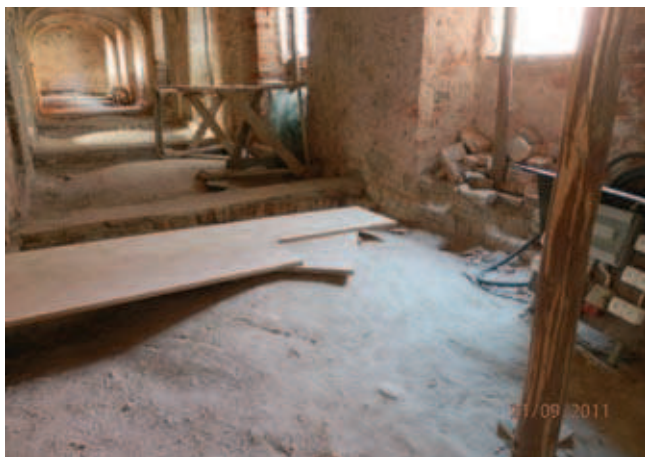
Rys. 3. Konstrukcja traktu komunikacyjnego skrzydła południowego

W skrzydle południowym, częściowo podpiwniczonym, powtórzono układ dwóch traktów, różnicując w nich liczbę kondygnacji. Pierwotnie nadziemna część użytkowa miała ich wyłącznie dwie, ze stropami drewnianymi. Przyziemie o wysokości około 6,5 m pełniło funkcję refektarza, a piętro biblioteki. Natomiast trakt komunikacyjny pozostawiono od strony wirydarza jako trzykondygnacyjny, o rozwiązaniach powtórzonych z klasztoru (rys. 3).

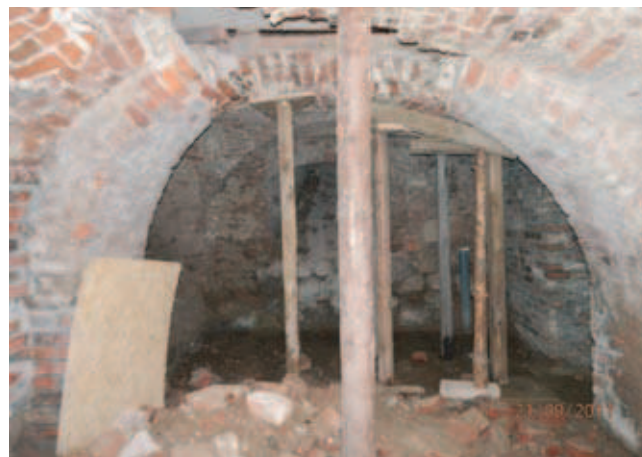
Rys. 4. Otwory w sklepieniach kondygnacji piwnicznej w skrzydle zachodnim

W sklepieniach skrzydła zachodniego naroża południowo-zachodniego stwierdzono występowanie dużych pęknięć i zarysowań. Stwierdzono również skutki działań dewastacyjnych polegające nawet na wyburzaniu nie-

których sklepień lub ich otworowaniu (rys. 4). Oględziny ścian również ujawniają miejscowe ubytki oraz wybite fragmenty ścian poprzecznych (rys. 5). Istnieją również przemurowania w związku ze zmianami funkcjonalnymi podczas długoletniego użytkowania budynku.

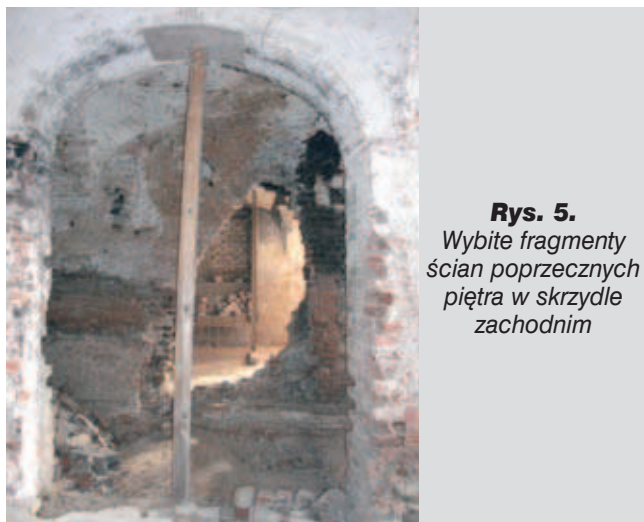
Rys. 5.
Wybite fragmenty ścian poprzecznych piętra w skrzydle zachodnim

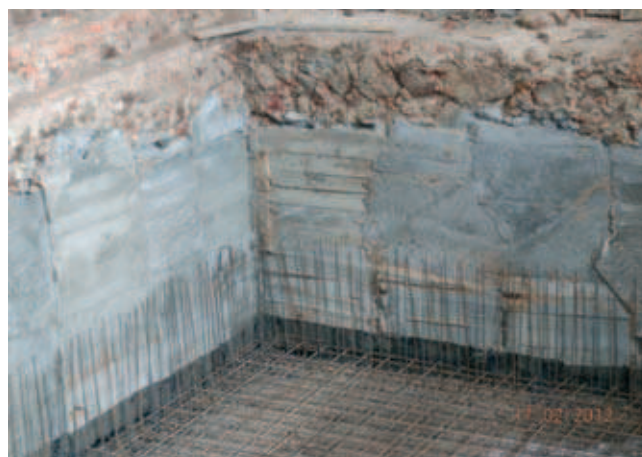
Rys. 6. *Podbicie ścian fundamentowych z przygotowanym zbrojeniem płyty dennej i pionowym, startowym ścian skrzywni żelbetowej*

Obniżenie poziomu posadzki niektórych piwnic uzyskano łącząc podbicie ścian fundamentowych z zagłębioną skrzynią żelbetową. Podbijanie polegało na odcinkowym podbetonowywaniu w szalunkach. Kolejność i tempo prac wynikało z wyeliminowania możliwości tąpnięcia czy osiadania. Ostatecznym etapem było powiększenie nośności podbicia oraz gruntu w poziomie posadowienia poprzez dobetonowanie, obustronnie krzyżowo zbrojonej skrzyni żelbetowej (rys. 6).

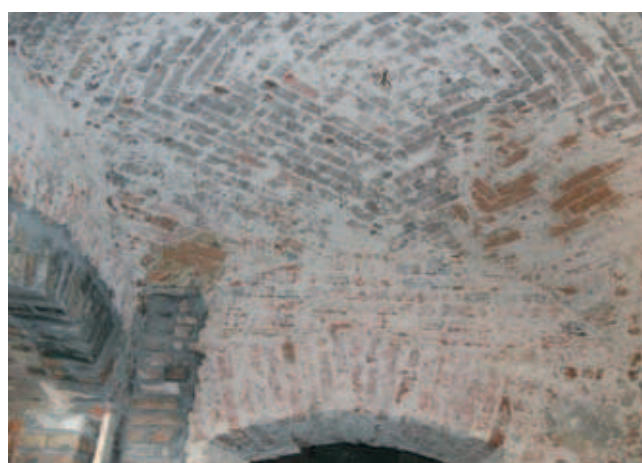
Rys. 7. *Uzupelnione ubytki konstrukcji łęku i sklepienia*

Naprawę uszkodzonych oraz zarysowanych fragmentów ścian ceglanych prowadzono stosując wyselekcjonowane elementy murowe pochodzące z odzysku bądź wyprodukowane współcześnie. Właściwości zaprawy wapienno-cementowej i współczesnych cegieł starano się dobrać z dopasowaniem do odkształcalności pierwotnych materiałów. Ubytki starano się nie tylko wypełniać, ale stosować wiązanie z istniejącym murem, w celu stworzenia jak najlepszych warunków współpracy (rys. 7). Na podobnych zasadach postępowano usuwając uszkodzenia sklepień. Niektóre ze sklepień wymagających odtworzenia wykonywano zespalając je z wierzchnią płytą żelbetową opartą na ścianach (rys. 8).

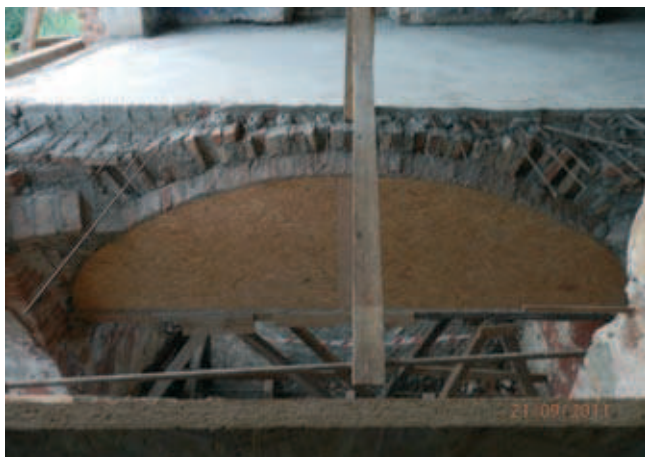
Rys. 8. Odtwarzanie sklepienia zespolonego z wierzchnią płytą żelbetową

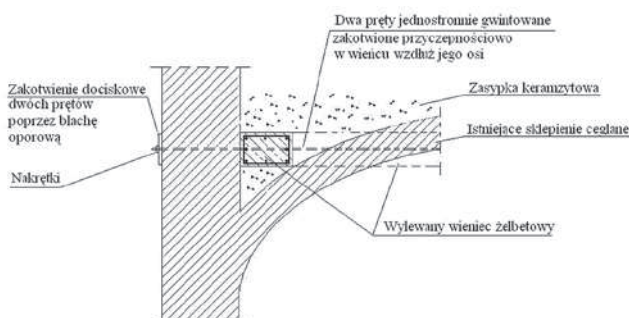
Rys. 9. Zamknięty, żelbetowy wieniec jako sztywny ściąg

W wytypowanych, istniejących sklepieniach skrzydła zachodniego zaprojektowano wykonanie dodatkowych ściągów. Tworzą je mało odkształcalne wieńce żelbetowe składające się z czterech prostych odcinków wykonanych na zasypcie keramzytowej (rys. 9) w pachach sklepienia. Włączenie ich do współpracy odbywa się dzięki osiowym przedłużeniom za ścianę, prostych odcinków wieńca co najmniej parą prętów gwintowanych. Wstępne wywołanie sił osiowych poszczególnych odcinków zaprojektowano poprzez dokręcanie nakrętek dociskających blachy oporowe do zewnętrznej powierzchni muru.
