## **Wykorzystanie skaningowego mikroskopu elektronowego do badań malatury z kościoła w Radcze**

**Beata Klimek**

*Katedra Konserwacji Zabytków, Wydział Budownictwa i Architektury, Politechnika Lubelska, e-mail: b.klimek@pollub.pl*

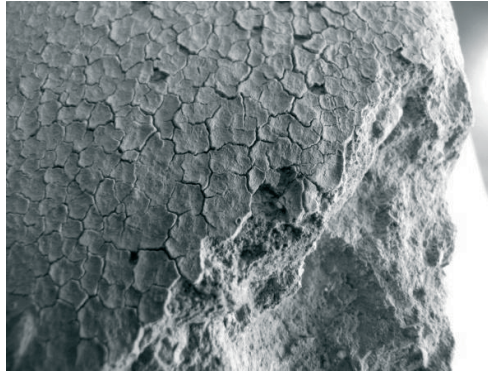
Rys. 2. Fragment cegły wraz ze spękaną powierzchnią wymalowania.

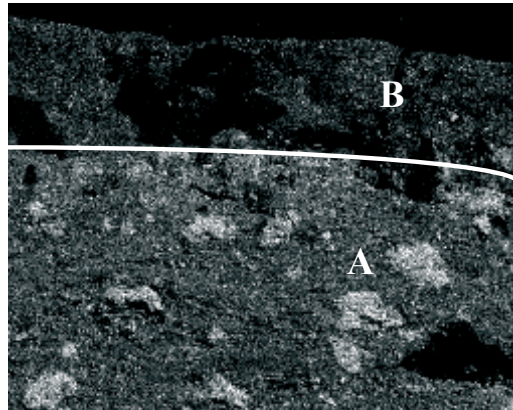
Rys. 3. Mapa rozkładu pierwiastka Si (SEM). Przekrój przez warstwę cegły (A) i malatury (B).

Równomierne występowanie prawie wszystkich pierwiastków (poza Si, Ca), (Rys. 3) w warstwie wymalowania i w warstwie cegły świadczy o podobnym składzie pierwiastkowym obu warstw. Rozkład cząstek większości pierwiastków pokrywa się ze sobą. Bezpośrednio w warstwie wymalowania widoczna jest większa ilość Ca i mniejsza ilość Si, co świadczy, że jest to osobna warstwa technologiczna, ale o podobnym składzie, co podłoże.

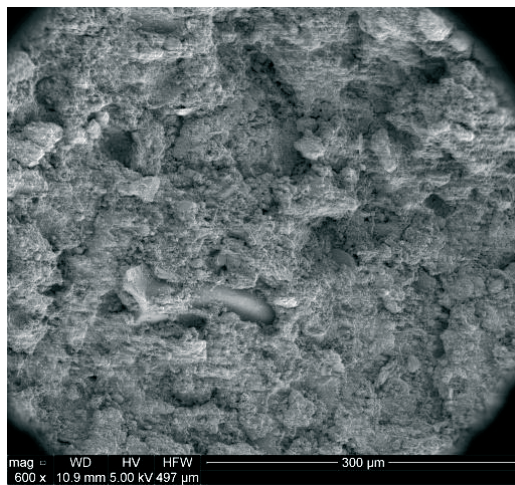
Rys. 4. Zdjęcie skaningowe (SEM) zewnętrznej powierzchni malatury.

Analiza EDS powierzchni malatury wykonana w obszarze widocznym na zdjęciu (Rys. 4) wykazała oprócz obecności krzemu (28,94%), znaczną zawartości węgla około (32,48%), glinu (12,09%) żelaza (10,84 %) i wapna (6,43 %). W mniejszej ilości obecne są: ołów (2,36%), potas (2,15 %), siarka (1,07%) i cynk (1,83 %).

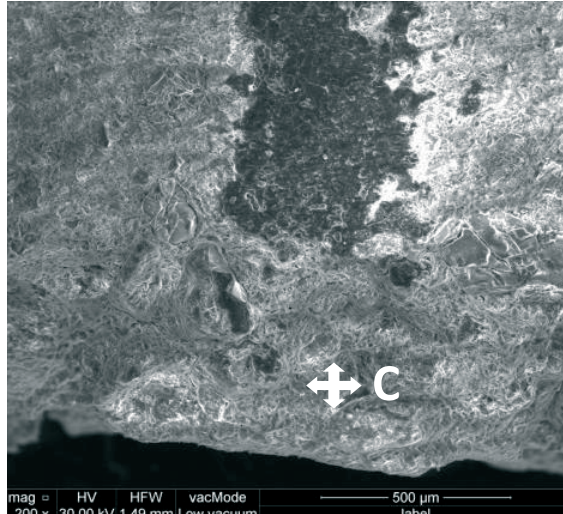
Wykonano badania malatury w punkcie C z powierzchni świeżego przełamu (Rys. 6) Analiza EDS w punkcie wykazała przede wszystkim znaczną ilość krzemu (42,52%), ponadto głównie glinu (20,98%) i dużą ilość żelaza (10,25%). W mniejszej ilości obecne jest wapno (5,11%), cynk (4,16%), potas (3,68%), ołów (3,67%) i znikoma zawartość siarki (0,72%).

Rys. 6. Zdjęcie skaningowe (SEM) przełamu próbki.

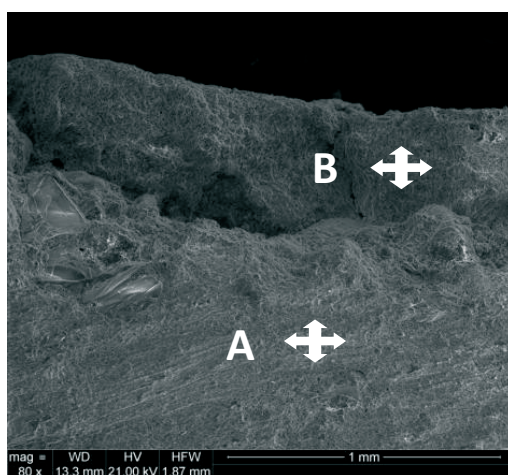
Obraz powierzchni świeżego przekładu (cegły i malatury) nie wykazuje spękań jest zwięzły i jednorodny z wyraźnie zarysowanymi dwiema warstwami (Rys. 8). Widoczne są drobne ostrokrawędziste ziarna kwarcu, które tkwią masie ceglanej. Wykonana analiza EDS mikroobszaru w punkcie A (cegła) wykazała, obecność krzemionki (29,36%), w dużej ilości występuje również żelazo (23,70%), wapno (22,20%), tytan (10,10%), w znacznie mniejszej ilości obecne są glin (6,52%), potas (2,77%), magnez (1,26%).

Analiza mikroobszaru w punkcie B (malatura) wykazała również znaczną ilość krzemionki (30,76%), wapna (27,51%), glinu (14,83%) i mniejszą żelaza (5,10 %), występuje również ołów (3,74%), cynk (2,81%), potas (1,73%) i siarka (1,37%).

Rys. 8. Zdjęcie skaningowe (SEM) przekładu próbki widoczne warstwy cegły (A) i malatury (B).
