*Instytut Badań i Rozwoju Motoryzacji BOSMAL Sp. z o.o., 43-300 Bielsko-Biała, ul. Sarni Stok 93;
e-mail: Anna.Brzozowska-Stanuch@bosmal.com.pl

Zaawansowane techniki badań w rozwiązywaniu problemów materiałowych – badanie przyczyn zniszczenia kół zębatych

ADVANCED TESTING TECHNIQUES TO SOLVE MATERIAL PROBLEMS – STUDY THE CAUSES OF THE GEAR WHEEL DESTRUCTION

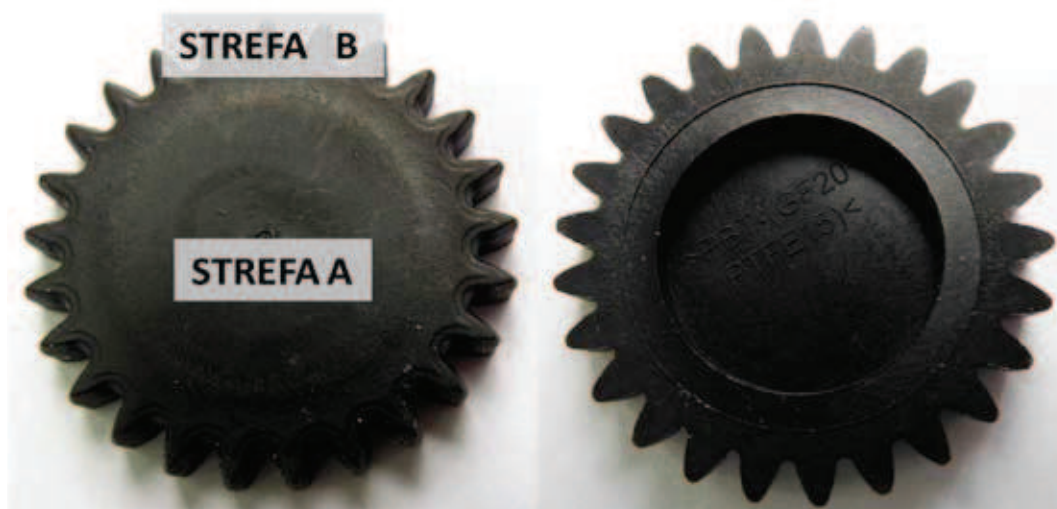
Powstawanie i kumulacja wad w materiale podczas eksploatacji prowadzi do zmian jej stanu technicznego. Należy jednocześnie zwrócić uwagę, że „lokalne” uszkodzenie jednostkowe kompozytu nie zawsze skutkuje zniszczeniem całego elementu [15]. W celu zbadania źródła powstałego uszkodzenia koła zębatego jak również w celu pełnego scharakteryzowania materiału badane obiekty ('NOK' i 'OK') zostały podzielone na 2 obszary badawcze: strefę A (obszar środkowy) i B (obszar zębów) jak na rys 1.

Rys. 1. Widok próbek 'OK' i 'NOK' z zaznaczonymi obszarami badawczymi A i B
Fig. 1. View of sample 'OK' and 'NOK'; with marked of tested areas: A and B

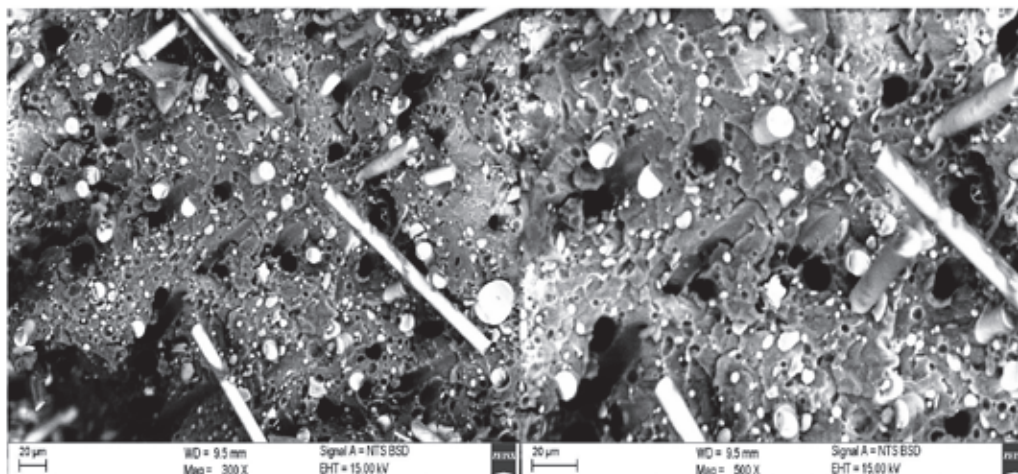
Na mikrografiach próbek 'OK', widoczne otwory pochodzą od włókien szklanych, które uległy zniszczeniu i wypadnięciu z materiału w czasie wykonywania przełomu. Część z widocznych białych obiektów stanowią zakończenia połamanych włókien szklanych, mniejsze z kolei to drobiny PTFE, co potwierdziła mikroanaliza RTG (EDS). Mikrostruktura próbek 'OK' w odróżnieniu od próbek 'NOK' jest spójna i homogeniczna.

Rys 2. Mikrofotografia SEM przełomu powierzchni próbki 'OK' w obszarze B

Fig 2. SEM micrograph of fracture of a sample 'OK' in area B

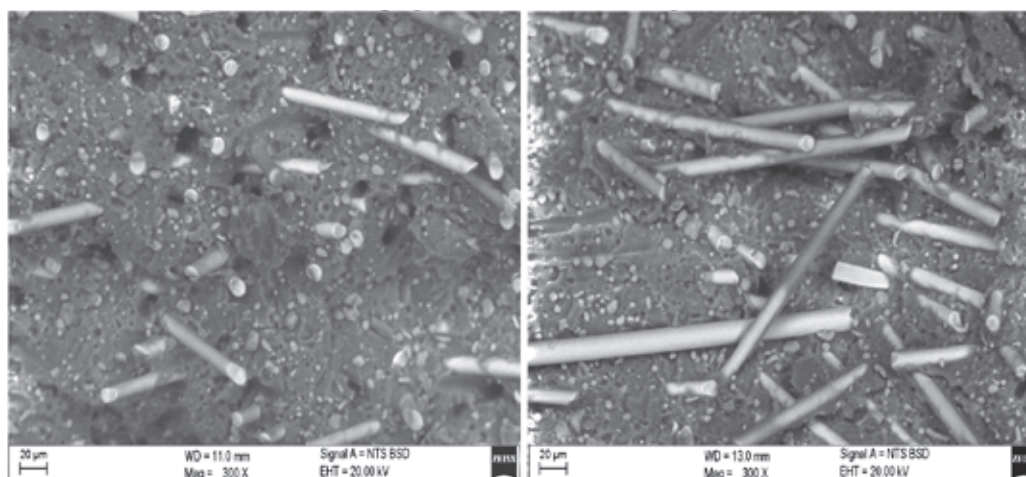
Rys. 3. Mikrofotografia SEM przełomu powierzchni próbki 'OK' w obszarze A

Fig. 3. SEM micrograph of fracture of a sample 'OK' in area A

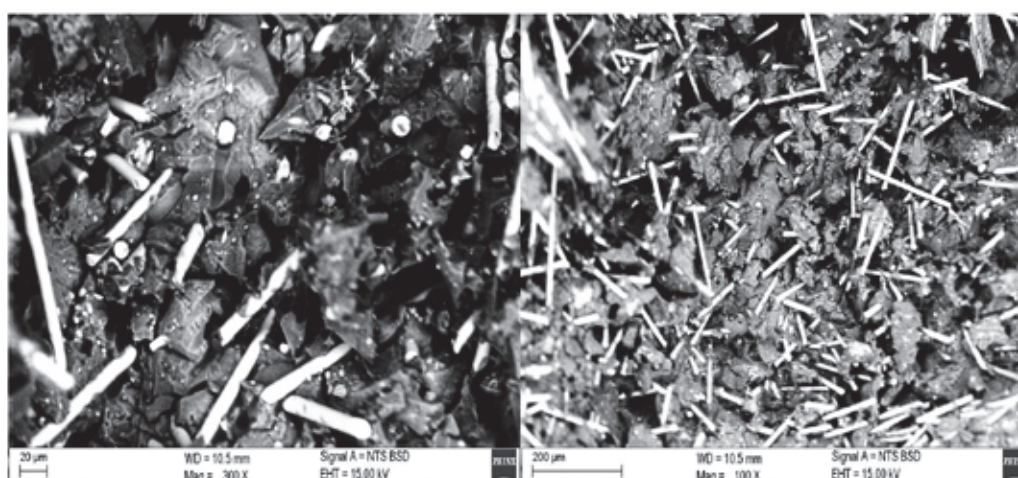
Rys. 4. Mikrofotografia SEM przełomu próbki 'NOK' w obszarze B

Fig. 4. SEM micrograph of a sample surface 'NOK' in area B

W przypadku próbek 'NOK', widoczne są bardzo liczne pęknięcia, kratery, pory, pustki oraz brak spójności pomiędzy włóknem szklanym a polimerową matrycą kompozytu, zwłaszcza w części zębów. W części środkowej odnotowano lepszą adhezję pomiędzy włóknem szklanym i tworzywem, jednakże przetłom w niektórych miejscach ma charakter licznych drobnych porów. Niejednorodny rozkład włókna szklanego jest pozorny co potwierdziły wykonane krzywe TG w obu obszarach – różnice pomiędzy zawartością włókna szklanego w próbkach 'OK' i 'NOK' wahają się w granicach błędów metody. Różne dodatki do polimerów wpływają na ich strukturę, sposób krystalizacji, temperatury charakterystyczne jak i na sposób, tempo i mechanizm degradacji tworzywa. Analiza termogravimetryczna zastosowana w badaniach kół zębatych wytworzonych z kompozytu PBT/PTFE-GF, pozwoliła na dokładne określenie ilości obu polimerów jak również wyznaczenie zawartości włókna szklanego. Kolejną bardzo istotną informacją było określenie temperatur degradacji materiałów składających się na kompozyt, dzięki czemu można było dokładnie zaplanować program ogrzewania w czasie trwania badania metodą skaningowej kalorymetrii różnicowej DSC. Okazało się konieczne prowadzenie osobno badania DSC w celu określenia parametrów termicznych

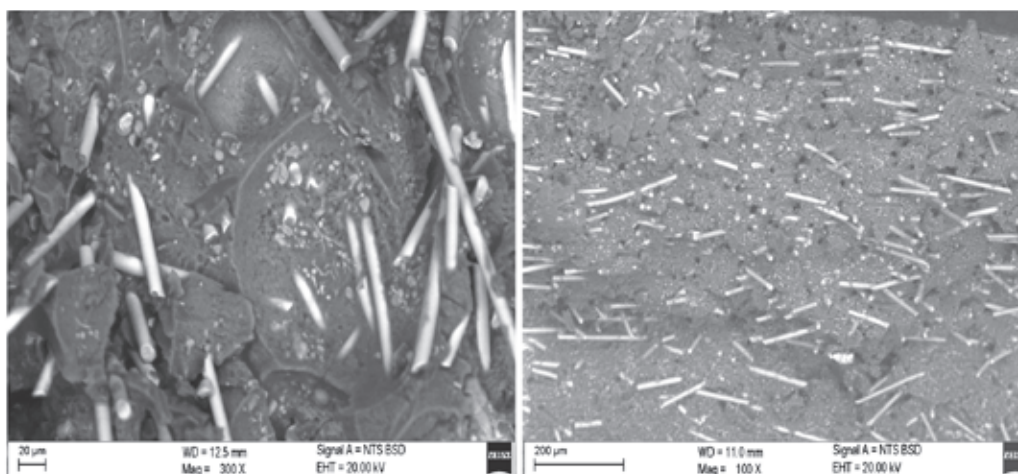
Rys. 5. Mikrofotografia SEM przetłomu próbki 'NOK' w obszarze A

Fig. 5. SEM micrograph of a sample surface 'NOK' in area A

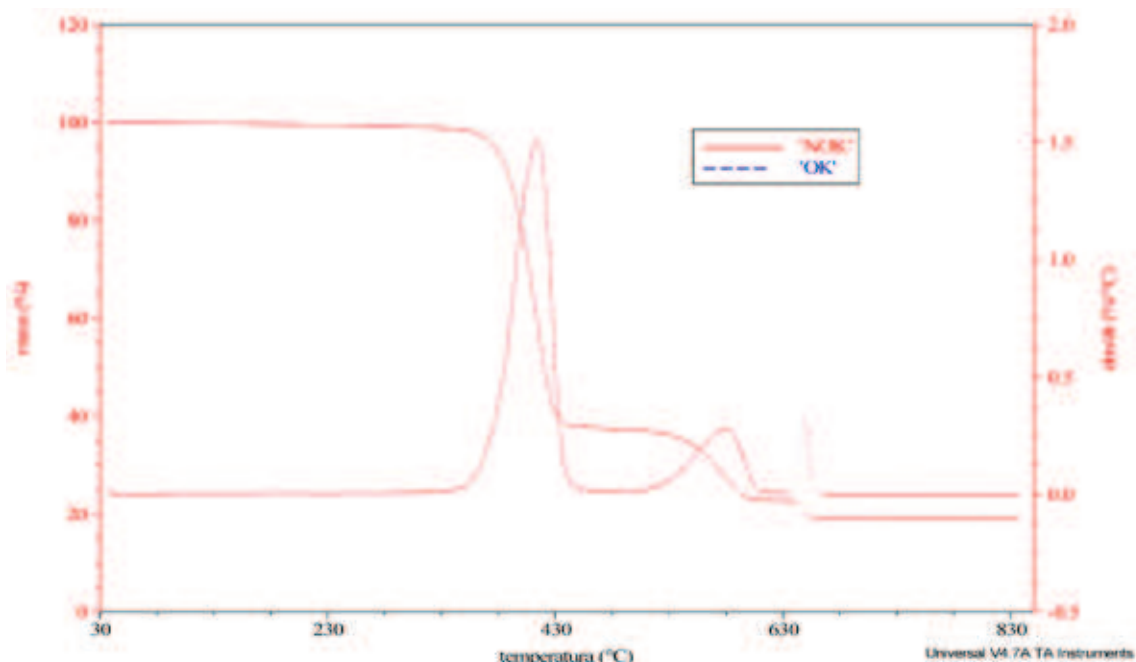
Na otrzymanych krzywych nie widać znaczących różnic pomiędzy kołami zębatymi próbek 'OK' i 'NOK' w strefie środkowej A. Różnice jednak wyraźnie można zaobserwować w strefie zębów, gdzie rozkład termiczny materiału koła 'NOK' rozpoczyna się ponad 50°C poniżej temperatury początku rozkładu koła 'OK'. W temperaturze ok 230°C obserwuje się również rozkład smaru w jakim pracowało koło 'NOK'. Badania TG, potwierdziły identyczną zawartość procentową wszystkich składników kompozytu w próbkach 'OK' i 'NOK' w obu badanych strefach. Przeprowadzone badania metodą DSC pozwoliło na skontrolowanie parametrów termicznych (istotna była zwłaszcza historia termiczna) materiału kompozytu oraz określenie czy oba koła zostały przetwarzane w podobny sposób.

Rys. 6. Krzywe TG i DTG badanych kół 'NOK' i 'OK' w strefie A

Fig. 6. TG and DTG curves of tested gear teeth 'NOK' and 'OK' – area A

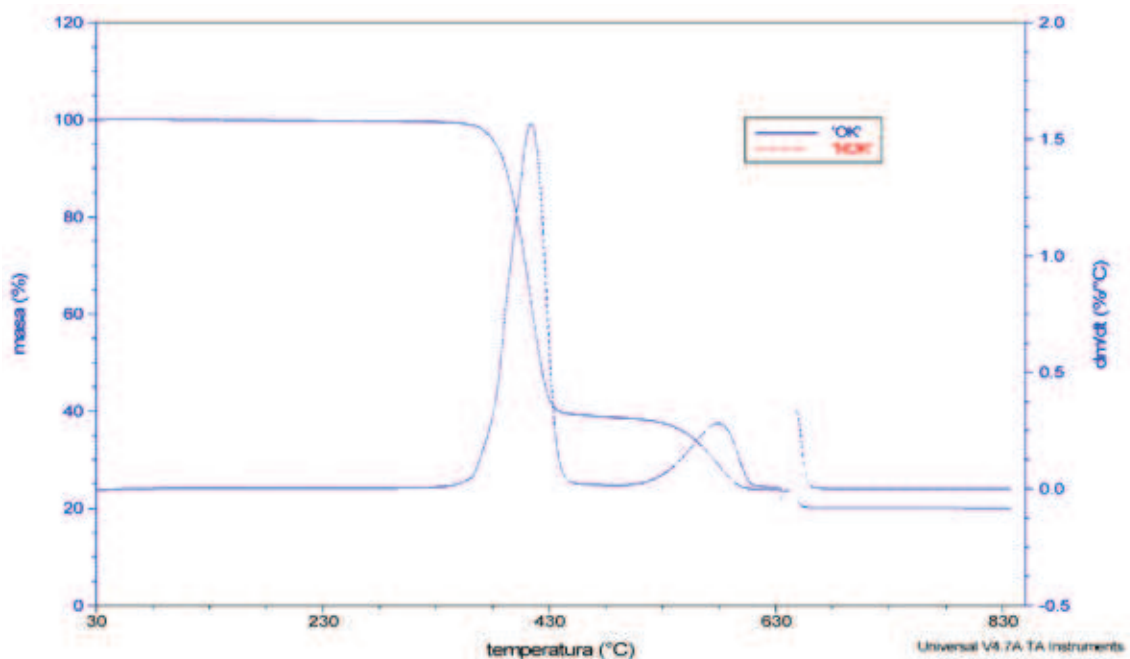
Rys. 7. Krzywe TG i DTG badanych kół 'NOK' i 'OK' w strefie B

Fig. 7. TG and DTG curves of tested gear teeth 'NOK' and 'OK' – area B

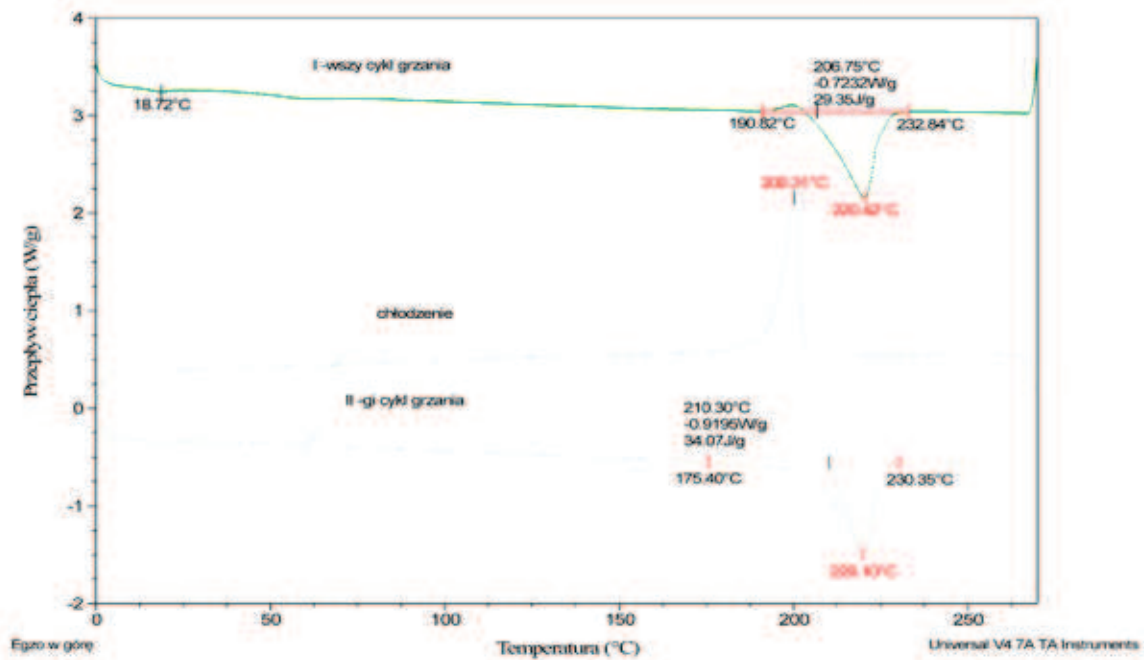
Jak widać na rys. 8, struktura materiału kół zębatych 'NOK' jest inny w strefie A (środkowej części) a inna w strefie zębów (rys. 9). Temperatura topnienia materiału PBT w strefie B, wskazuje na jego degradację – temperatura topnienia I-wszego cyklu jak i II-giego jest o 20°C niższa niż w strefie A. W II-gim biegu grzania widać

Rys. 8. Krzywe DSC próbki 'NOK' w strefie A; I-wszy cykl grzania, chłodzenie, II-gi cykl grzania
Fig. 8. DSC curves of sample 'NOK' – area A; I-st cycle of heating, cooling, II-nd cycle of heating

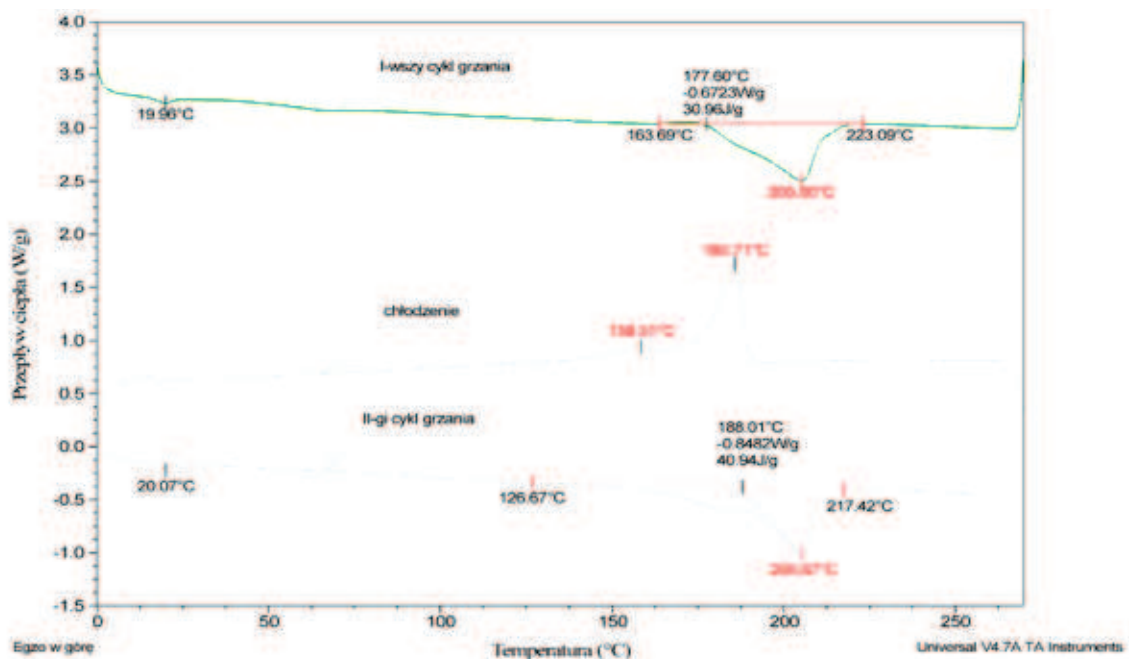
bardzo szeroki pik endotermi topnienia co może świadczyć o tym, iż małowcząstkowe oligomery topią się znacznie szybciej od reszty tworzy-

Rys. 9. Krzywe DSC próbki 'NOK' w strefie B; I-wszy cykl grzania, chłodzenie, II-gi cykl grzania
Fig. 9. DSC curves of sample 'NOK' – area B; I-st cycle of heating, cooling, II-nd cycle of heating

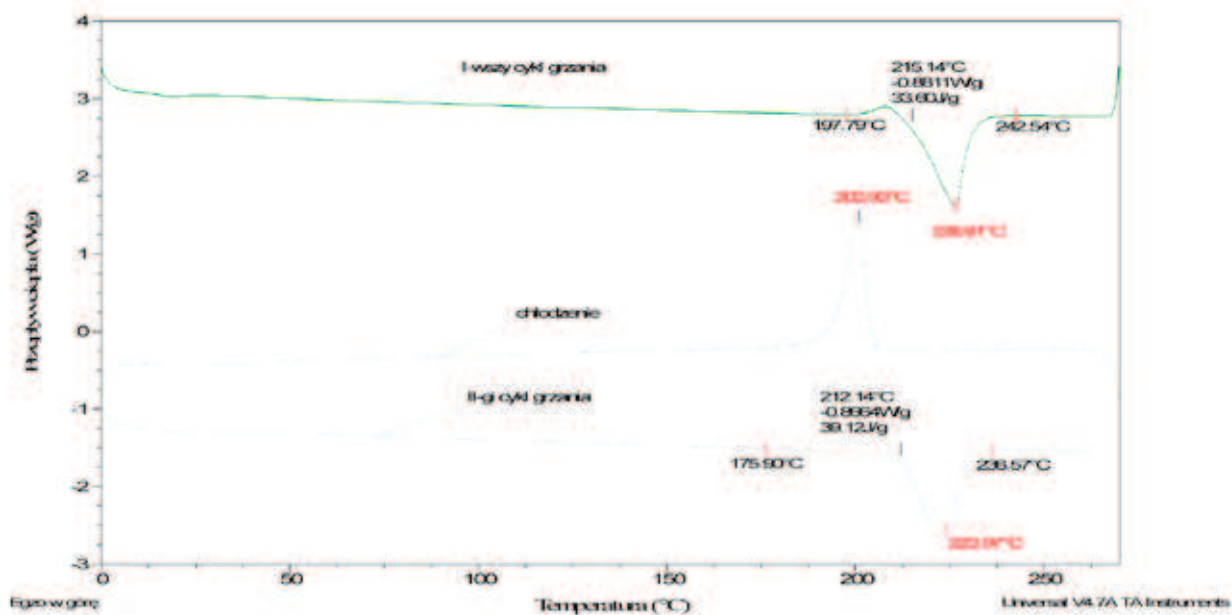
wa. W przypadku krzywych DSC detalu 'OK' takiej niejednorodności temperatur w obu strefach nie odnotowano (rys. 10–11).

Rys. 10. Krzywe DSC próbki 'OK' w strefie A, I-wszy cykl grzania, chłodzenie, II-gi cykl grzania
 Fig. 10. DSC curves of sample 'OK' – area A; I-st cycle of heating, cooling, II-nd cycle of heating

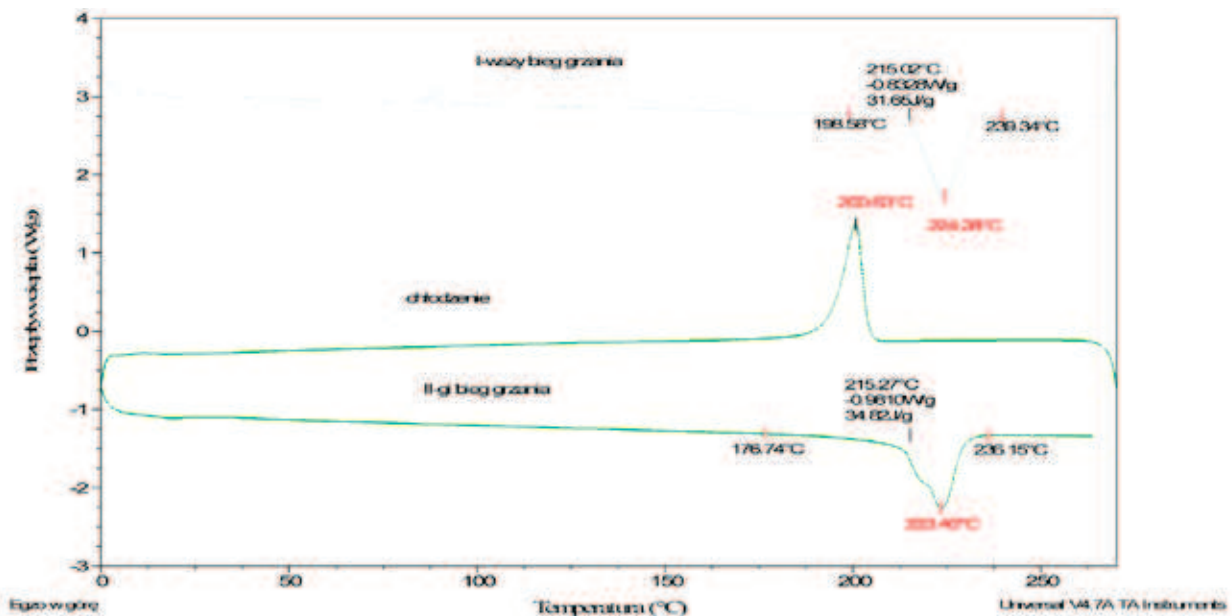
Rys. 11. Krzywe DSC próbki 'OK' w strefie B, I-wszy cykl grzania, chłodzenie, II-gi cykl grzania
 Fig. 11. DSC curves of sample 'OK' – area B; I-st cycle of heating, cooling, II-nd cycle of heating
