Diagnozowanie i weryfikacja termowizyjna silników indukcyjnych z asymetrią elektromagnetyczną

Janusz Petryna, Zbigniew Ławrowski, Maciej Sułowicz, Krzysztof Guzic

🇬🇧 DIAGNOSING AND THERMAL VERIFICATION OF INDUCTION MOTORS WITH ELECTROMAGNETIC ASYMMETRY

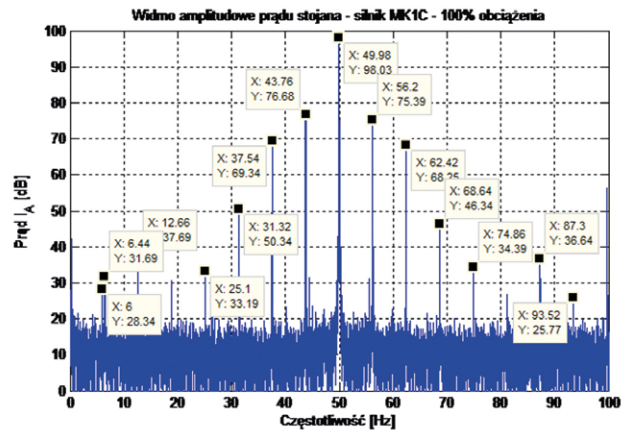
W oparciu o widmo napięcia proporcjonalnego do pochodnej strumienia wyznaczono częstotliwość prądu wirnika, poślizg i prędkość: 372 obr./min. Częstotliwość obrotowa wirnika to 6,2 Hz. Rys. 1 przedstawia widmo prądu stojana, a rys. 2 widmo pochodnej strumienia, oba dla 100% obciążenia i w zakresie od 0 do 100 Hz. Wszystkie zaznaczone harmoniczne obu widm (oprócz zasilania 50 Hz) są wielokrotnościami częstotliwości obrotowej wirnika.

Rys. 1. Widmo prądu stojana w zakresie 0–100 Hz z zaznaczonymi harmonicznymi od wpływu obciążenia przy obciążeniu 100%

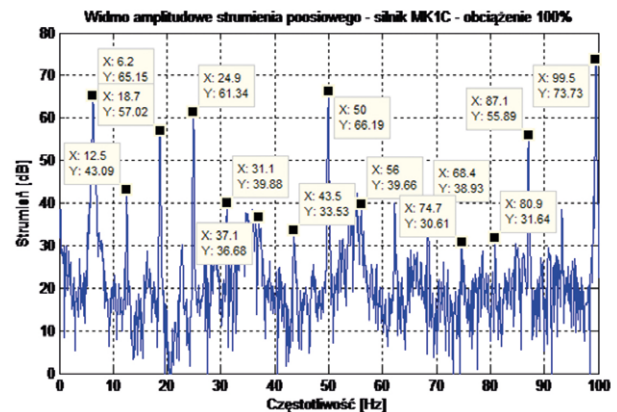
Rys. 2. Widmo napięcia od pochodnej strumienia poosiowego dla silnika C z zaznaczonymi częstotliwościami będącymi wielokrotnościami częstotliwości obrotowej, zakres do 100 Hz, obciążenie 100%

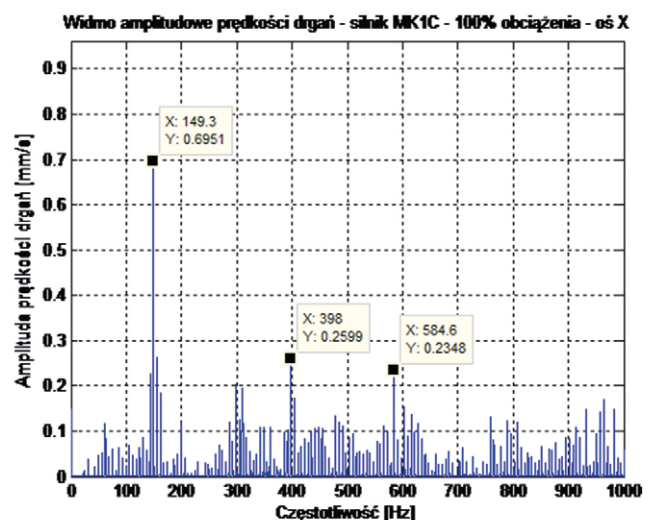
Na rys. 3 i rys. 4 zamieszczono widma drgań silnika C w osiach X i Y, zaś na rys. 5 widmo hałasu.

Rys. 3. Widmo amplitudowe prędkości drgań w osi X dla silnika C – 100% obciążenia

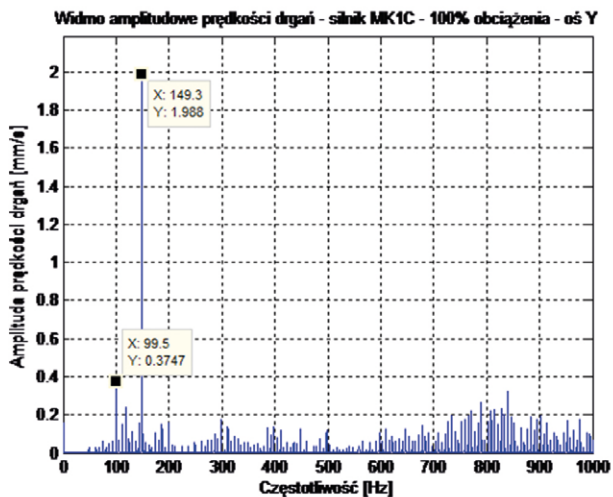
Rys. 4. Widmo amplitudowe prędkości drgań w osi Y dla silnika C - 100% obciążenia

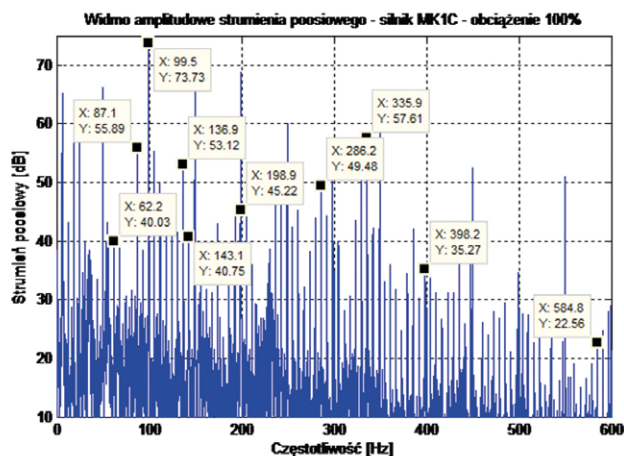
Okazuje się, że wszystkie harmoniczne ujawniające się w widmach drgań i hałasu obecne są także w widmach prądu i pochodnej strumienia silnika (rys. 6 i 7). W tabeli 2 zebrano niektóre z nich.

Rys. 7. Widmo pochodnej strumienia poosiowego dla silnika C z zaznaczonymi częstotliwościami korespondującymi z drganiami, obciążenie 100%

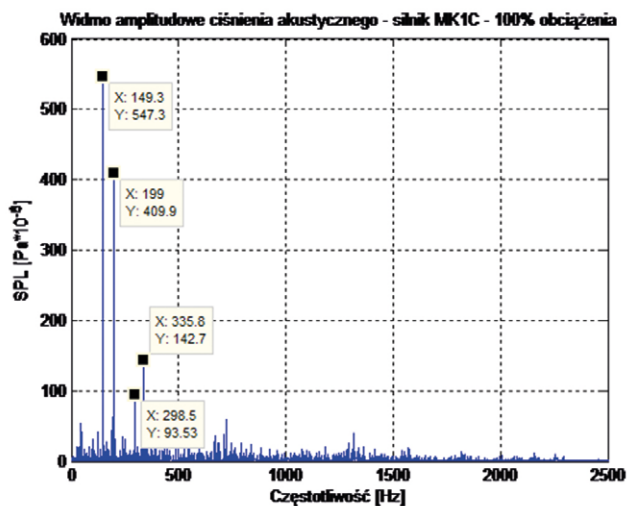
Rys. 5. Widmo amplitudowe ciśnienia akustycznego silnika C - 100% obciążenia

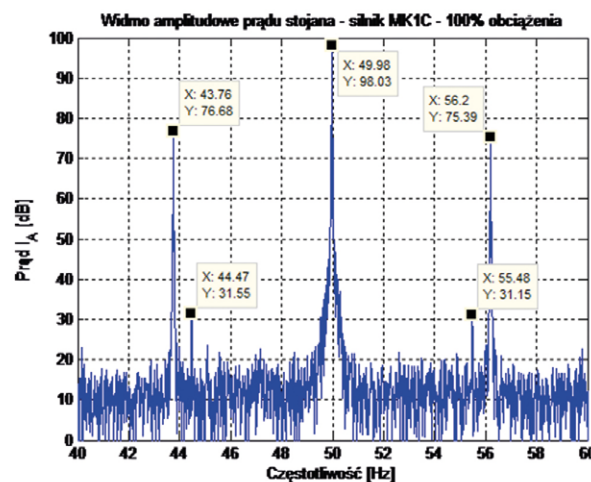
Na rys. 8 przedstawiono widmo prądu z zaznaczonymi składowymi poślizgowymi, świadczącymi o pewnym defekcie klatki.

Rys. 8. Widmo prądu 43-57 Hz z zaznaczonymi składowymi poślizgowymi 44,7 Hz i 55,48 Hz

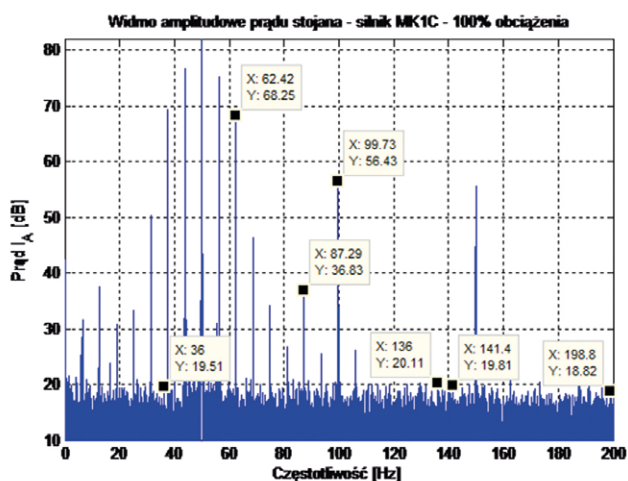
Rys. 6. Harmoniczne w widmie prądu silnika (zakres 0-200 Hz)

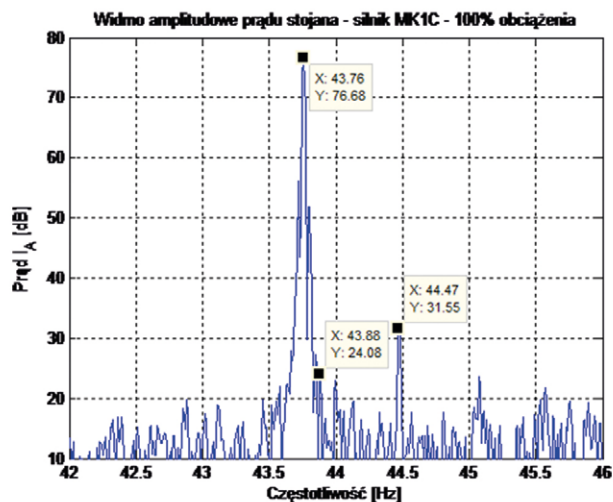
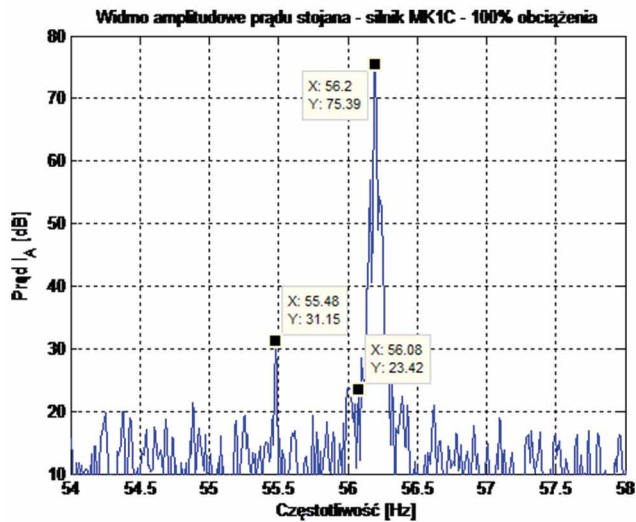
Rys. 9. Powiększenie w okolicach 44 Hz

Rys. 10. Powiększenie w okolicach 56 Hz

Na rys. 9 i 10 wyeksponowane są częstotliwości poślizgowe nr 7 według znanego wzoru:

Zgodnie ze wzorem częstotliwości te są równe: 44,47 i 55,48 Hz. W tym przedziale (43–57 Hz) wskaźnik uszkodzenia klatki RFI (ang. *Rotor Fault Index*) [9] wynosi 2,69. Wskaźnik jest obliczany w następujący sposób:

Jest to potwierdzenie defektu klatki. Klatka ma 174 pręty, ale zakres uszkodzenia może ograniczyć się do kilku, co nie ma widocznego wpływu na moc i moment silnika, o czym świadczą utrzymanie prędkości znamionowej maszyny przy pełnym obciążeniu, za to może wskutek zakłócenia symetrii magnetycznej wirnika nakładać się, czy nawet wzmacniać inne zjawiska, na przykład od uszkodzenia blach.

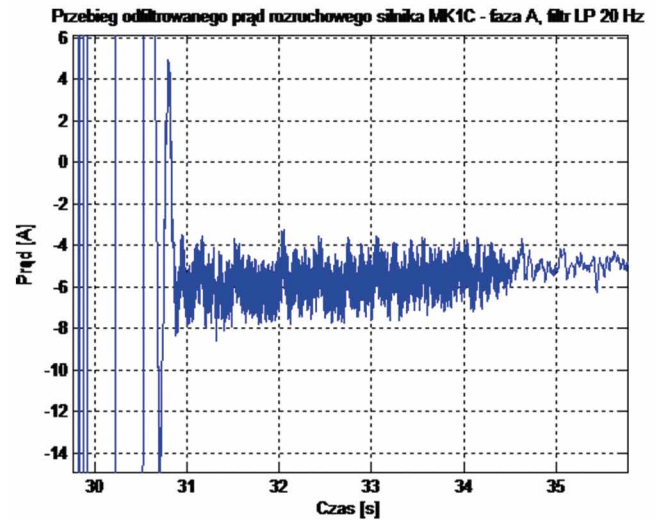
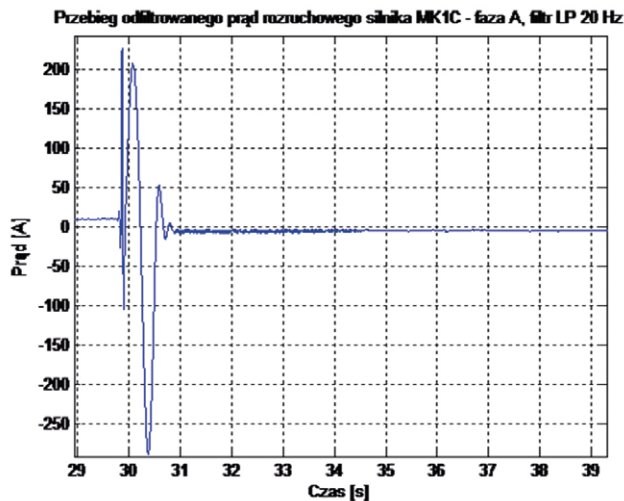
Rys. 12. Przebieg czasowy odfiltrowanego prądu rozruchowego fazy A – powiększenie

Rys. 11. Przebieg odfiltrowanego prądu rozruchowego fazy A

Na rys. 11 i 12 przedstawiono odfiltrowany prąd stojana podczas rozruchu. Widoczne są niespecyficzne oscylacje, które wyraźnie uspokajają się po osiągnięciu stanu ustalonego.

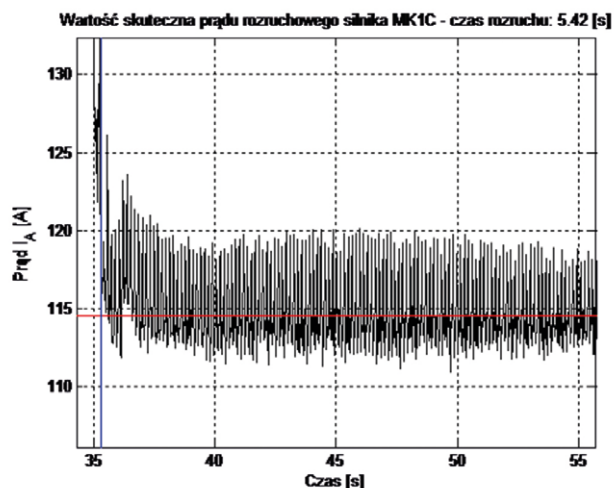
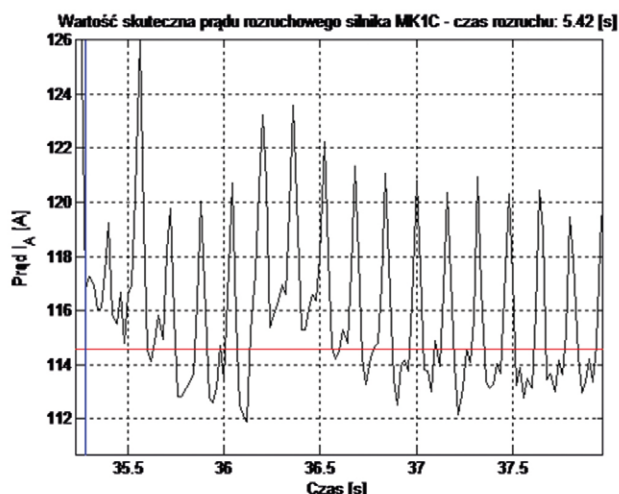
Rys. 13. Przebieg czasowy wartości skutecznej prądu rozruchowego – powiększenie dla przedziału ze stanu ustalonego

Rys. 14. Przebieg czasowy wartości skutecznej prądu rozruchowego – powiększenie dla przedziału ze stanu ustalonego dla przedziału czasowego około 3sekund

Na rys. 13 i 14 widoczne są oscylacyjne zmiany wartości skutecznej prądu o stosunkowo znacznej amplitudzie i częstotliwości 6,2 Hz – równej częstotliwości obrotowej wirnika. Świadczy to o znacznej asymetrii elektromagnetycznej maszyny [11].

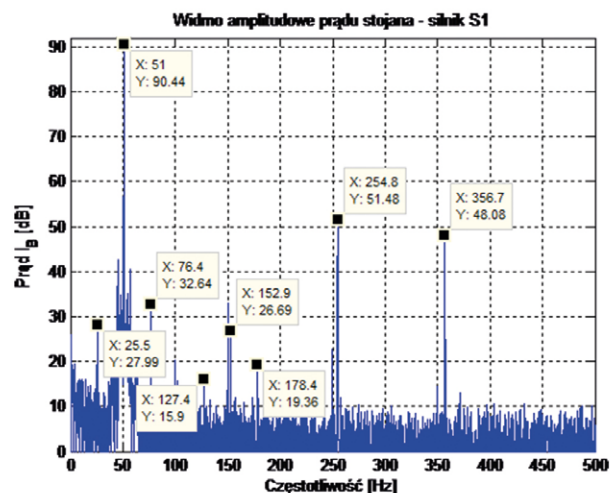
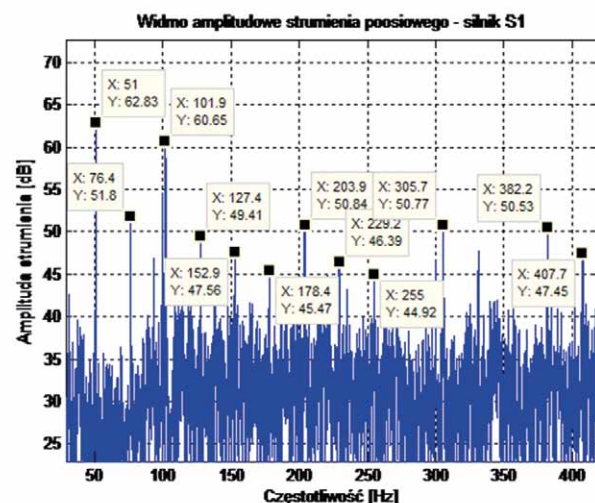
Rys. 15. Widmo prądu stojana silnika S1

Rys. 16. Widmo pochodnej strumienia silnika S1

Rys. 15 ilustruje widmo prądu stojana, a rys. 16 widmo pochodnej strumienia w zakresie do 450 Hz. Wszystkie zaznaczone harmoniczne obu widm (oprócz 51 Hz) są wielokrotnościami częstotliwości obrotowej wirnika 25,4 Hz.

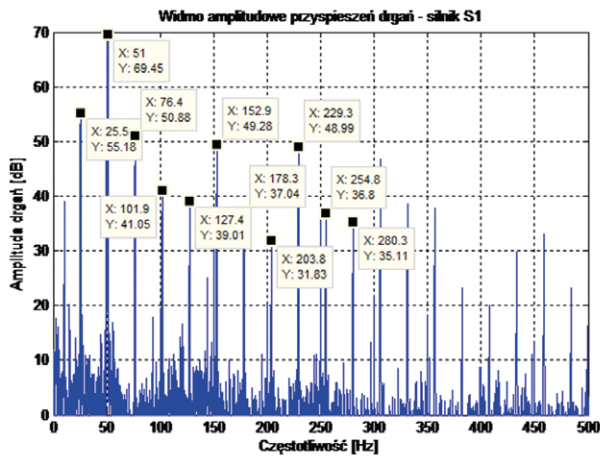
Na rys. 18 zamieszczono widma amplitud drgań silnika S1, zaś na rys. 19 widmo hałasu. Wszystkie zaznaczone częstotliwości w tych widmach są również wielokrotnością częstotliwości obrotowej wirnika.

Rys. 18. Widmo amplitud przyspieszeń drgań silnika S1

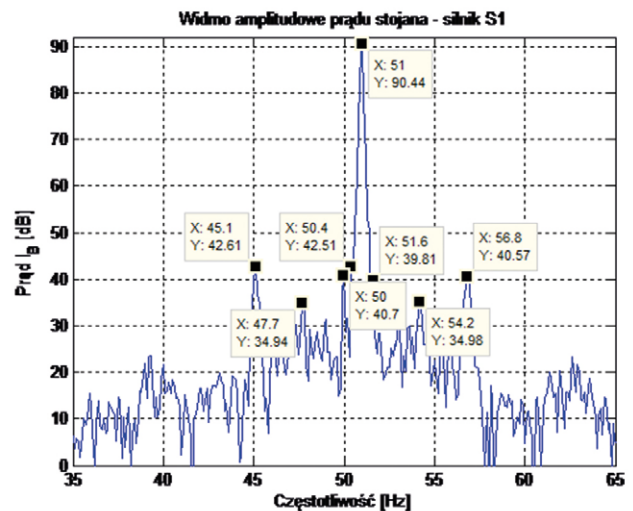
Na rys. 20 i 21 przedstawiono widma prądu i pochodnej strumienia z zaznaczonymi składowymi poślizgowymi, świadczącymi o defekcie klatki. Wskaźnik uszkodzenia klatki na

Rys. 20. Widmo prądu z zaznaczonymi składowymi poślizgowymi

podstawie widma prądu (rys. 20) przy przyjęciu 10 dB jako poziomu tła sygnału wynosi:

$$RFI_{10} = 2 \times (42,61 - 10) / (90,44 - 10) = 0,8108$$

Są to, jak widać, bardzo zbliżone wartości. Oznaczają one wysokorezystancyjne połączenia w klatce lub nawet pęknięty pręt.

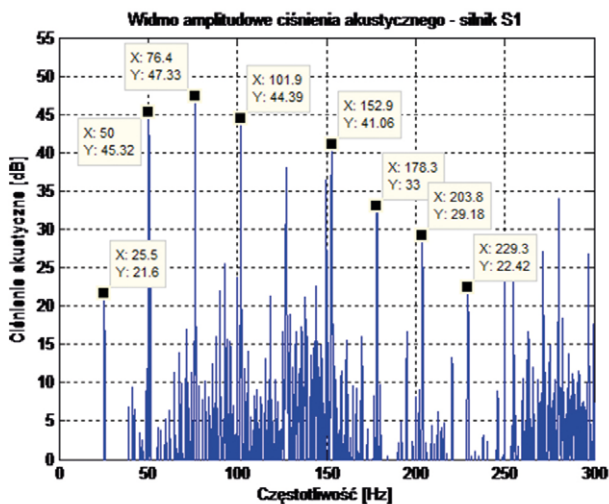
Rys. 19. Widmo hałasu silnika S1

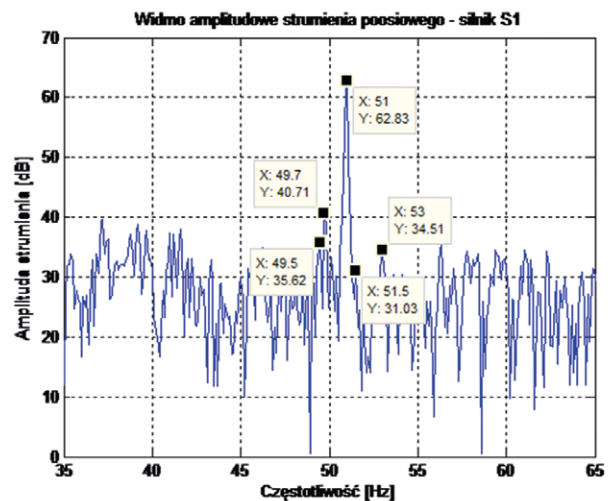
Rys. 21. Widmo pochodnej strumienia z zaznaczonymi składowymi poślizgowymi

Na podstawie widma pochodnej strumienia (rys. 21) wskaźnik uszkodzenia klatki:

$$RFI_{25} = 2 \times (40,71 - 25) / (62,83 - 25) = 0,8306$$

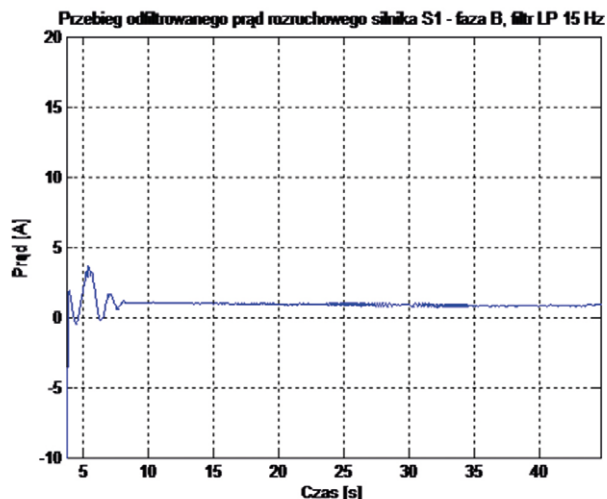
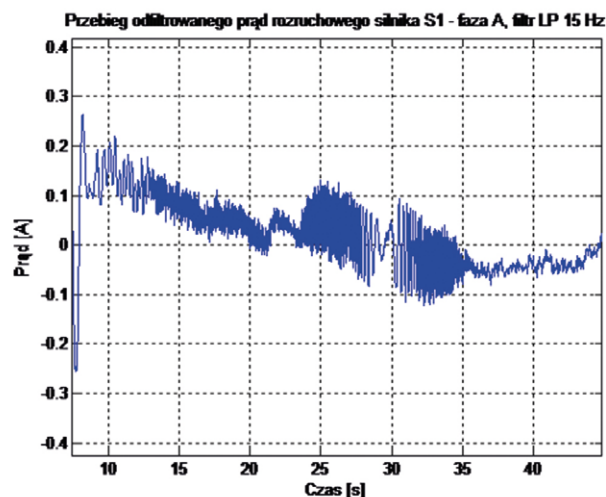
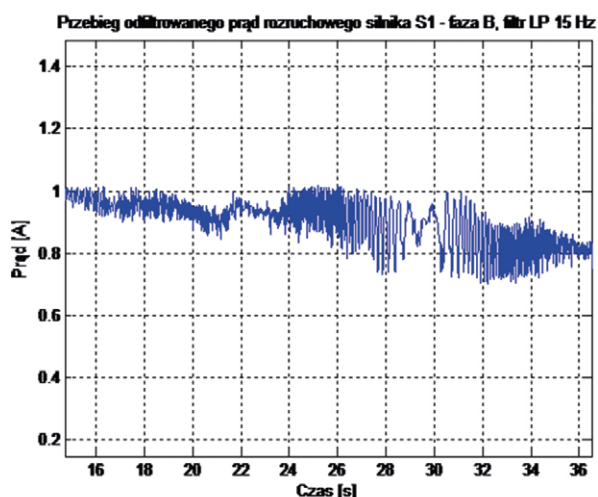
Na rys. 22 i 23 przedstawiono odfiltrowany przebieg czasowy prądu fazy B stojana podczas rozruchu, na rys. 24 prąd fazy A.

Charakter tych przebiegów niezbitnie potwierdza wcześniejszą diagnozę postawioną w oparciu o widma, jest jednak coś wspólnego z analogicznym przebiegiem silnika C: wysoka częstotliwość oscylacji.

Rys. 22. Odfiltrowany prąd rozruchowy silnika S1 fazy B

Rys. 24. Odfiltrowany prąd rozruchowy silnika S1 fazy A – powiększenie

Rys. 23. Odfiltrowany prąd rozruchowy silnika S1 fazy B – powiększenie

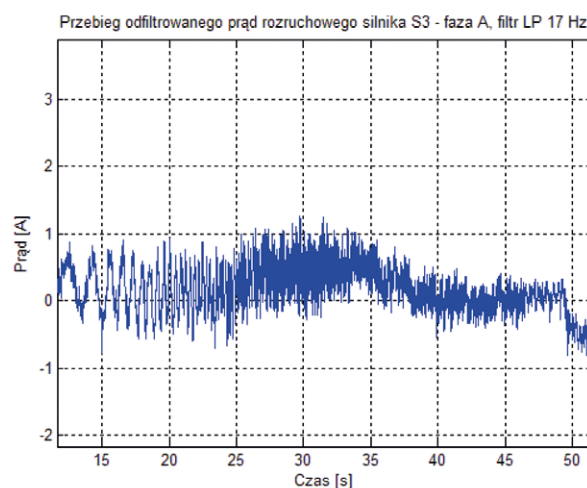
W przypadku silnika S3 badania nie ujawniły problemów z klatką wirnika, natomiast hałas oraz prąd biegu jałowego sugerowały defekt pakietu. Badanie prądu rozruchowego

Rys. 25. Odfiltrowany prąd rozruchowy silnika S3 fazy A – powiększenie

wykazało podobny jego przebieg po odfiltrowaniu, jak w przypadku silnika C.

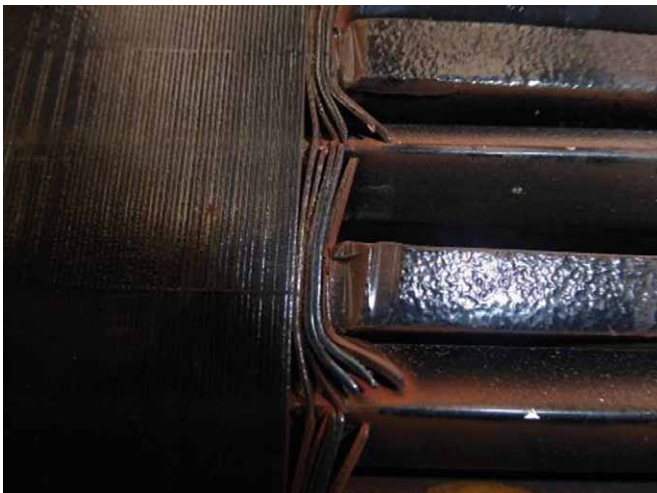
Ogłędziny zewnętrzne tego wirnika wykazały istnienie widocznych uszkodzeń pakietu. Ilustrują to rys. 27 i 28.

Rys. 27. Widoczne uszkodzenia pakietu przy prętach i klinach - miejsce nr 1

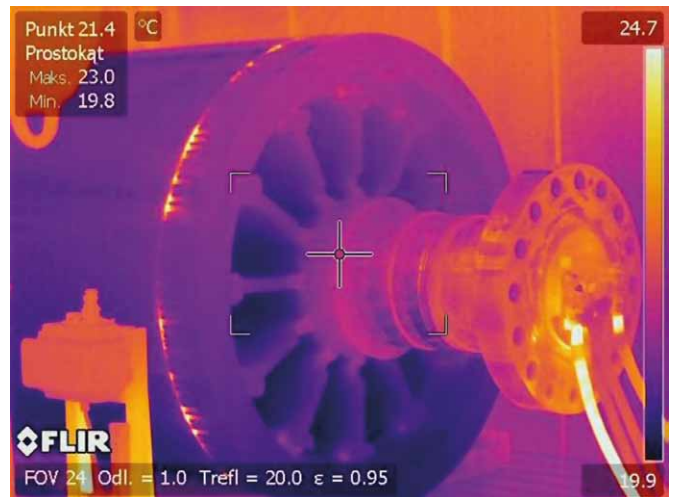
Rys. 30. Termogram przedstawiający nagrzane fragmenty klatki, wału i połączenia przewodów zasilających z wałem

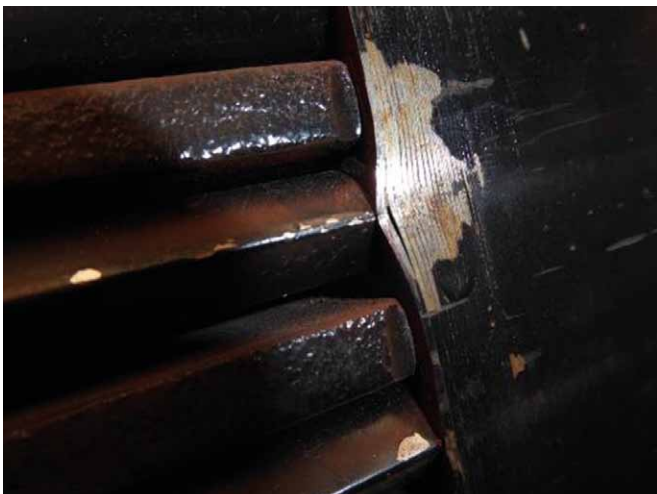
Rys. 28. Widoczne uszkodzenia pakietu przy prętach i klinach - miejsce nr 2

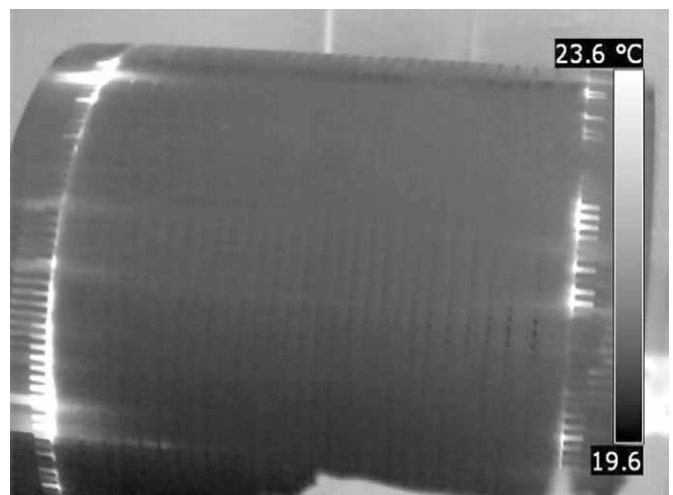
Rys. 31. Widoczne zwarcia prętów klatki przez blachy na krańcach żelaza czynnego

Analiza przedstawionych na rys. 31 i 32 termogramów wskazuje na wyraźne zwarcia blach żelaza czynnego z prętami klatki. Fotografie z rys. 33 i 44 przedstawiają widoczne zwarcia wokół prętów. Nie jest także wykluczone, że część miejsc zwarcia żelaza z prętami jest usytuowana wewnątrz wirnika i dlatego jest niewidoczna z zewnątrz.

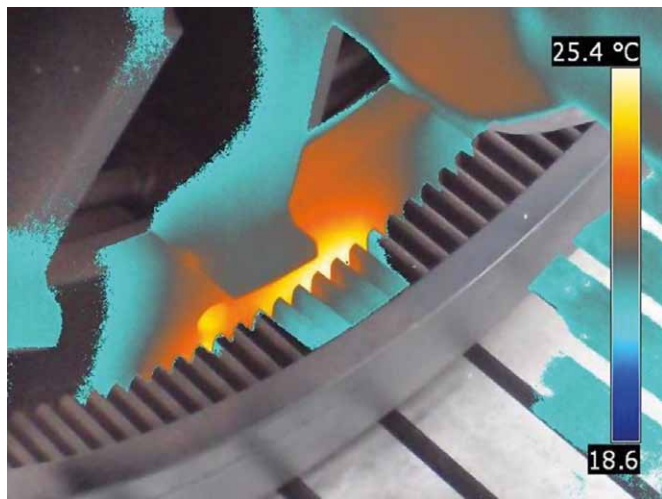
Rys. 32. Termogram nałożony na zdjęcie, zwarcia blach żelaza z prętami klatki

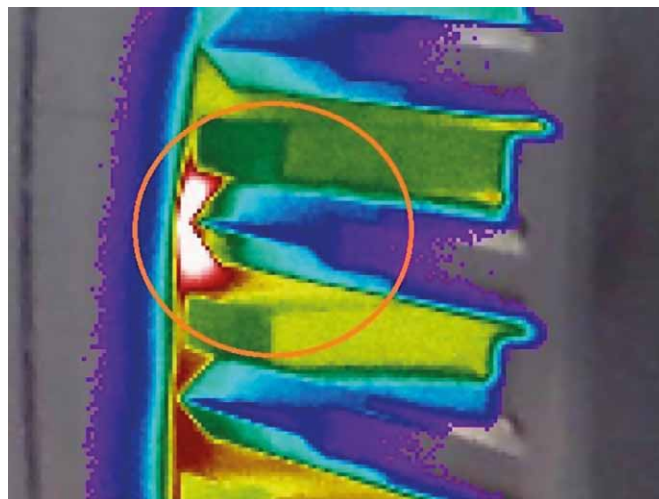
Rys. 34. Powiększony fragment termogramu z rys. 33 nałożony na zdjęcie – widać zwarcia wokół pręta (zaznaczone okręgiem)

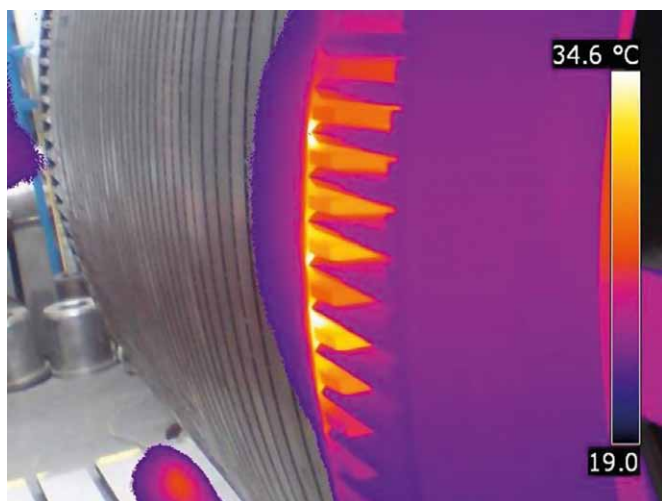
Rys. 33. Termogram nałożony na zdjęcie, widoczne zwarcia wokół prętów
