Badania ceramiki szklonej w kontekście remontu zabytkowej elewacji XIX-wiecznego budynku

Investigating glazed ceramics in relation to renovation of the façade of a 19th century heritage building

Key words: glazed ceramics, façade cleaning, freeze-thaw resistance testing, façade renovation

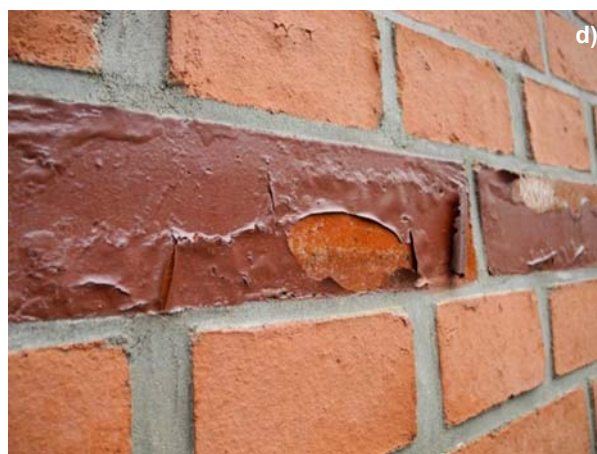
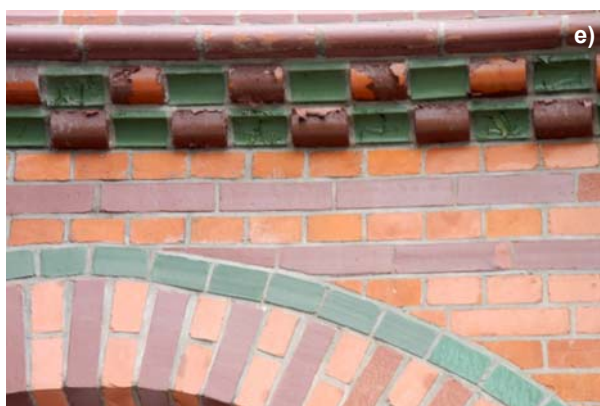
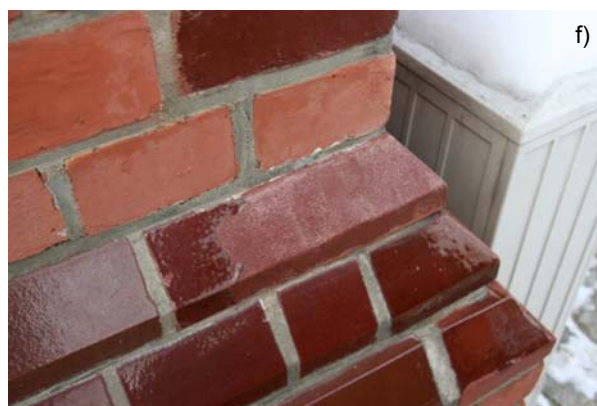
What is today the Court building was built in 1892–1896 as a public school (*Völksschule*), which included the first bathhouse for schoolchildren in Wrocław at that time. After the War, the building was turned into a secondary school and technical college. Although the layout of the school buildings in the design of the architects was simple and rational, when it came to the brick façades, there were attempts to break with monotony by introducing variations through, for example, glazed masonry (fig. 6c). In the years 2007–2008, damaging repair work was carried out on the building façade. This involved placing new surface layers using epoxy resins with the aim of consolidating the colouring. The base was cleaned using a *Rotec* sand blasting device with rotational streaming. This was followed by application of a double layer of a pigmented epoxy resin binder. Finally, a thin and transparent polyurethane coating layer was applied as a sealant. Some of the ceramic patterns were replaced during the renovation work with new ones. But during the renovations, as a result of the cleaning and application of the epoxy resin covers, the greater part of the ceramic patterns forming the cornices, window ledges, window frames etc. were damaged (fig. 6d–6f).

Fig. 6. a) Design of the façade of the 19th century building [19], b) contemporary appearance of the building c) fragment of the ceramic façade, d)–f) examples of damage sustained on the building façade

część kształtek szklwionych, tworzących gzymsy, podokienniki, obramienia okienne itp. uległa uszkodzeniu (ryc. 6d–6f).

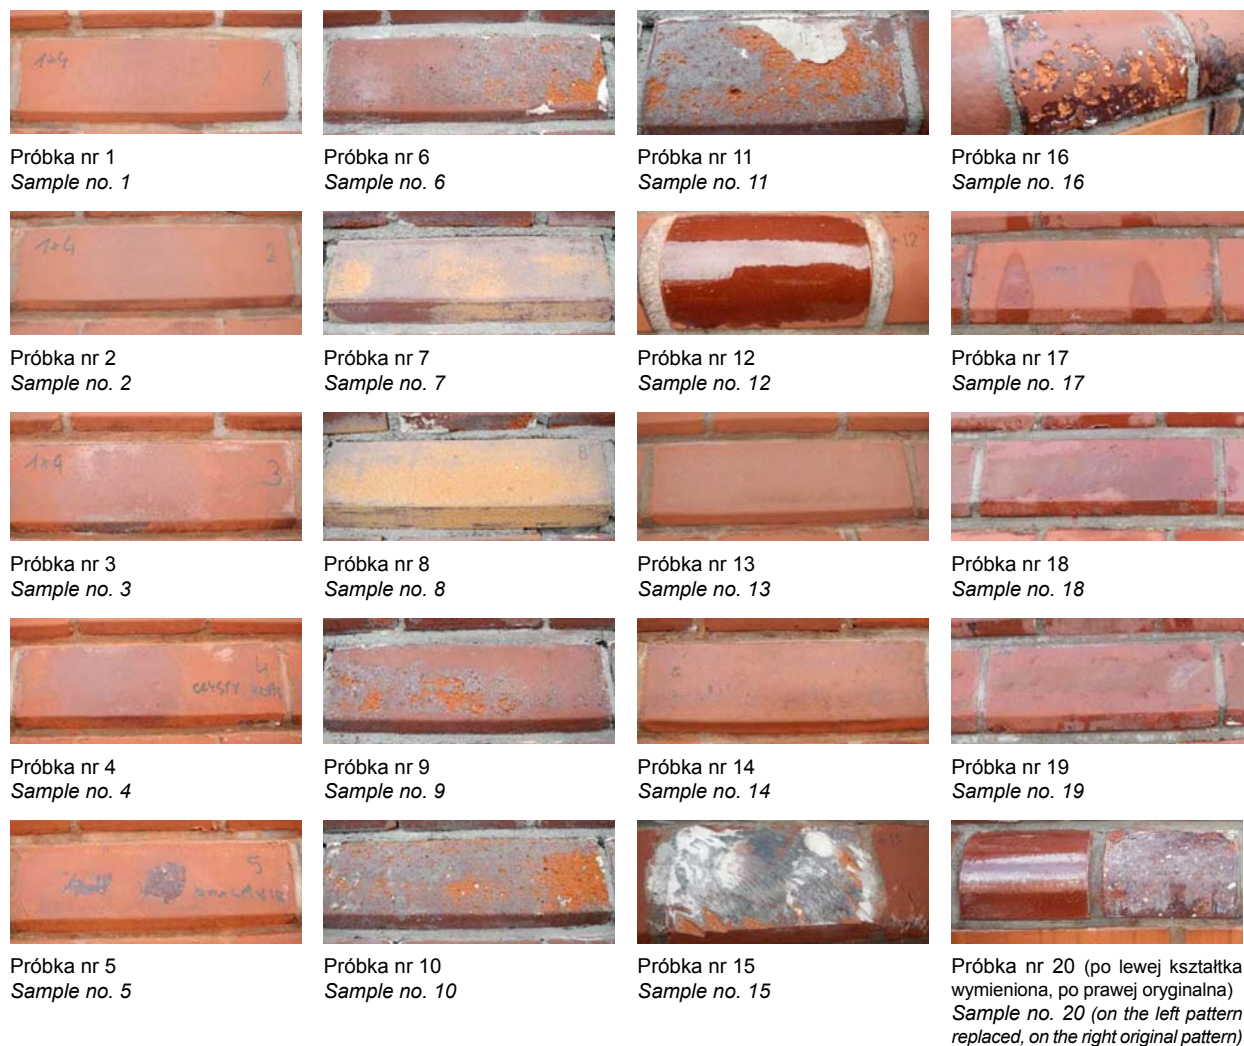
Table 2. Appearance of the surfaces of samples subjected to different cleaning methods

fouled layer aimed to remove the epoxy cover. The dry ice granules are accelerated through a stream of compressed air of approx. 300 m/s, which creates a microthermal shock caused by low temperature (approx. -79°C) of the dry ice and remove the fouling from the base. The characteristics of the base meant that cleaning with dry ice resulted in structural damage of the façade surface layer.

It was noted that most of the methods applied did not result in satisfactory results in terms of removing the epoxy cover from the brick façade. Some of the methods applied, especially the mechanical sand blasting (tests 6, 8, 9, 10, 11), polishing (test 15) resulted in structural damage of the brick surface.

The best results were achieved in places where damaged glazed patterns had been replaced with new ones during renovation work. In such cases, a satisfactory result of removing the epoxy resin was achieved when using a steel blade (test 12) and when using the *Remosol* chemical substance (test 20). The *Remosol* substance was applied to both a new pattern and to an original one. With respect to the original pattern, removal of the cover was possible but due to the damage

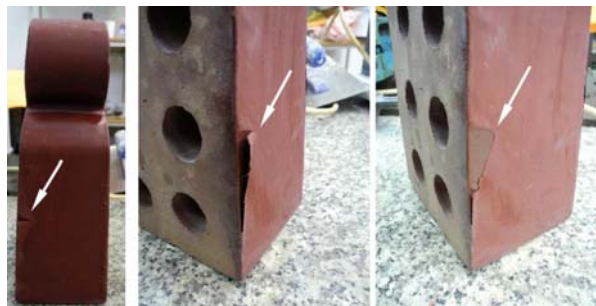
Fig. 8. Sample 1.1A following freeze-thaw resistance testing – example of damage

It was observed that the greatest damage occurred in samples without priming, covered only with a silicate paint layer irrespective of the cleaning method used (sample 1.1 and 1.5). As the priming layer increases adhesiveness (samples 1.2 and 1.6), it is worth taking into consideration applying such a layer under the silicate paint in façade repair work. The most stable surface covering identified involved applying a polyurethane coating layer (irrespective of whether a priming layer was used). As the priming layer plays a role in the case of samples without a polyurethane layer, it is important to consider applying it also in cases where there is a polyurethane coating layer.

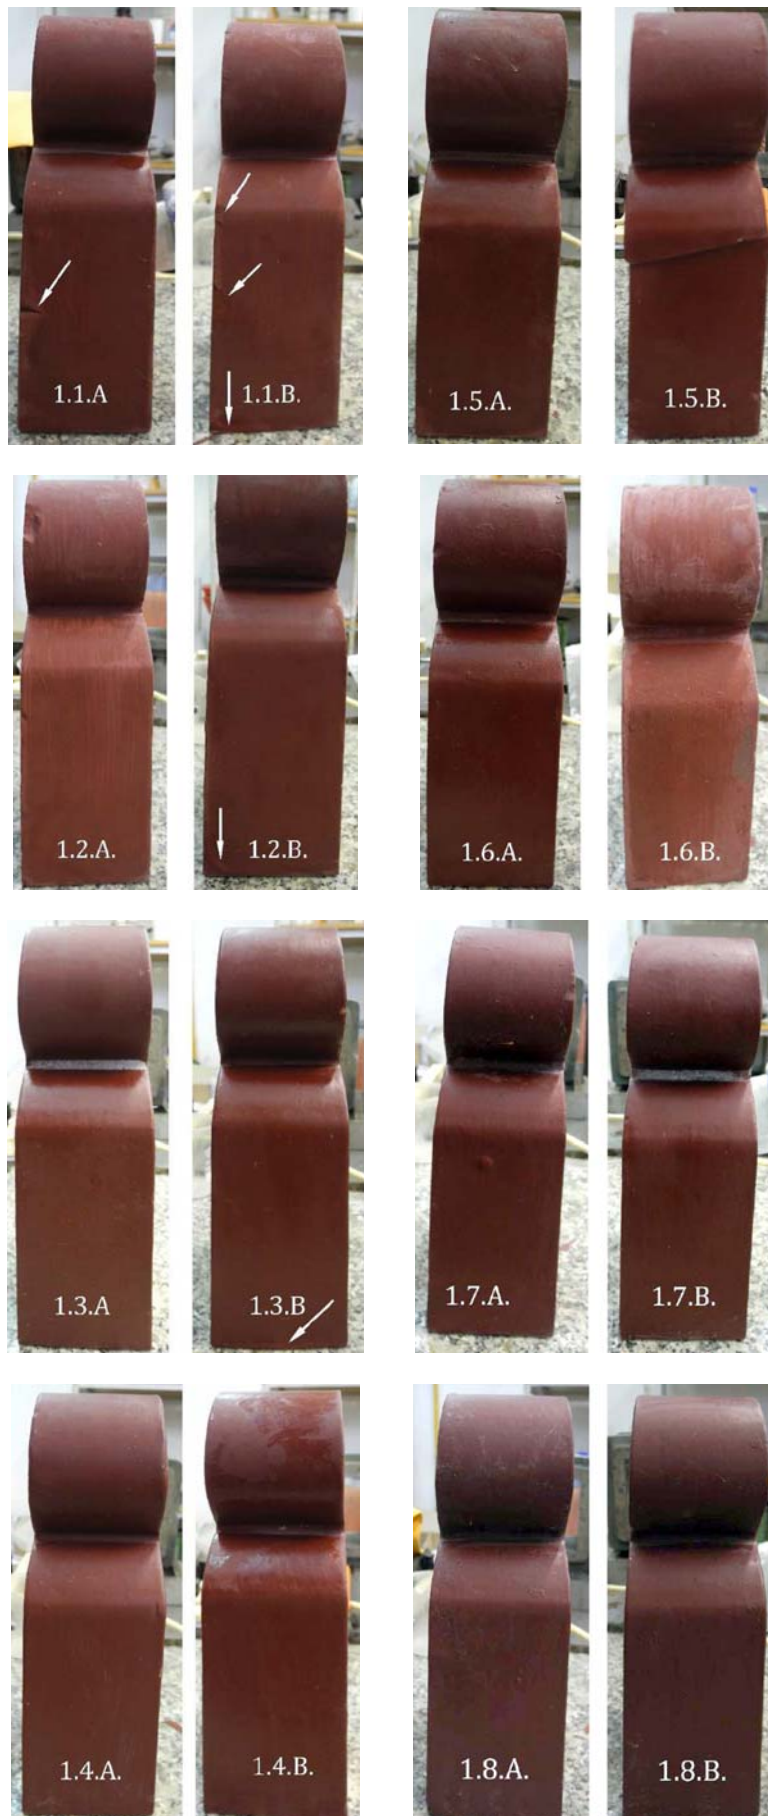
Tab. 4. Appearance of samples following freeze-thaw resistance testing

After the tests, a reduction in adhesiveness of the paint layer to the brick surface was observed in the case of some samples. Peeling was mainly in places where the paint and polyurethane coating layers were thicker due to the brick shape and as a result of the technological process used to introduce the individual layers. However on the building façade, there are no patterns with deeply moulded profiles that increase significantly the thickness of the layers.

The laboratory testing of freeze-thaw resistance of the brick samples covered with repair layers shows that the most stable surface is that of a polyurethane coating layer covering a silicate paint layer. It was observed that the priming layer increases the adhesiveness of the paint layers, and its impact was greatest in cases where the samples were not covered by a polyurethane coating layer. The greatest damage was sustained in samples where tension was most concentrated, that is edges or depressions profiled into patterns, as this is where the thickness of the mineral layers is greatest.

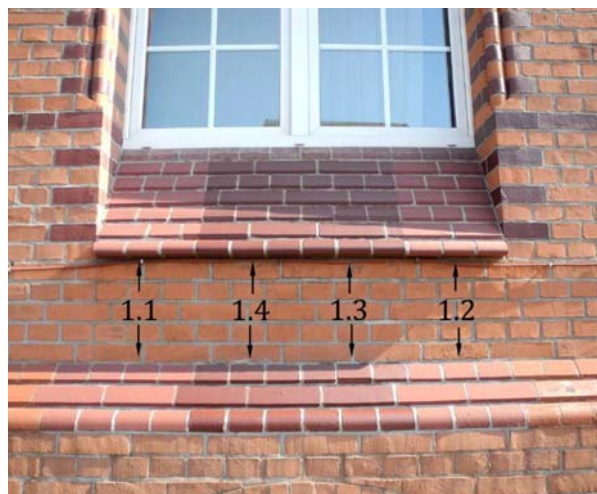
Fig. 11. View of the façade after the winter season (March 2015)

Observations of the reference samples taken from the façade of the court building after the winter season indicate the possibility of using the technology under testing for conservation and renovation of the glazed patterns. No visible or significant damage was observed in any of the four reference fields, both in the cornices and in areas under the windows. The colouring of the patterns covered with polyurethane (positions 1.3 and 1.4) is closest to the original colouring, original glazing of the patterns on account of their depth and the effect imitating a gloss.
