Awaria budynku wielorodzinnego w wyniku naruszenia stanu równowagi wilgotnościowej w podłożu ilastym wskutek oddziaływania roślinności

Andrzej Kysiak¹, Marek Koniecko²

W artykule przedstawiono wyniki ekspertyzy budowlanej dotyczącej określenia przyczyn osiadania fundamentów budynku wielorodzinnego posadowionego na łąkach pochodzenia jeziornego. Wykonane badania geotechniczne wykazały, że w wyniku pobierania wody z gruntów ekspansywnych przez korzenie drzew otaczających budynek doszło do skurczu łąw. Artykuł zawiera wnioski dotyczące metod wyeliminowania przyczyn osuszenia łąw w obrębie posadowienia budynku oraz zabezpieczenia budynku.

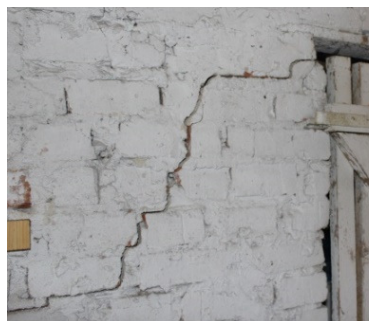
Rys. 4. Pęknięcia piwnicznych ścian działowych

południowej pęknięcia ujawniły się w polach podokiennych. Morfologia spękań piwnicznych ścian działowych była charakterystyczna dla nierównomiernego osiadania podłoża gruntowego w części środkowej budynku, a kierunek pęknięć wznosił się w stronę największych osiadań występujących w obrębie szczytowej ściany zachodniej (rys. 4).

Przeprowadzone w sąsiedztwie budynku wiercenia badawcze wykazały, że pod warstwą nasypów gr. 1,0–1,3 m występowały ility pylaste szarozielone, szarobrazowe i pstre. Iły na głębokości 2,0–3,5 m były w stanie zawilgocenia suchym (stan zwarty), na pozostałych poziomach stwierdzono stan zawilgocenia mało wilgotny (stan półzwarty). Oznacza to, że wilgotność tych gruntów była mniejsza lub bliska granicy skurczalności gruntu, co potwierdziły również badania laboratoryjne. Spadek wilgotności gruntu do wielkości granicy skurczalności spowodował skurcz iltów i wywołał dodatkowe odkształcenia podłoża.

Jako przyczyny wysuszenia iltów i zmniejszenie ich objętości należy wymienić zwiększenie w ostatnich latach średniej temperatury powietrza przy jednoczesnym zmniejszeniu się ilości opadów atmosferycznych oraz wpływ roślinności otaczającej budynek pobierającej wilgoć z gruntu pod fundamentami. Porównując wyniki badań wilgotności gruntu w dwóch wykonanych otworach, stwierdzono, że wilgotność gruntu na głębokości 2 m była o 1,5% mniejsza w otworze usytuowanym bliżej skupiska roślinności od strony zachodniej budynku.

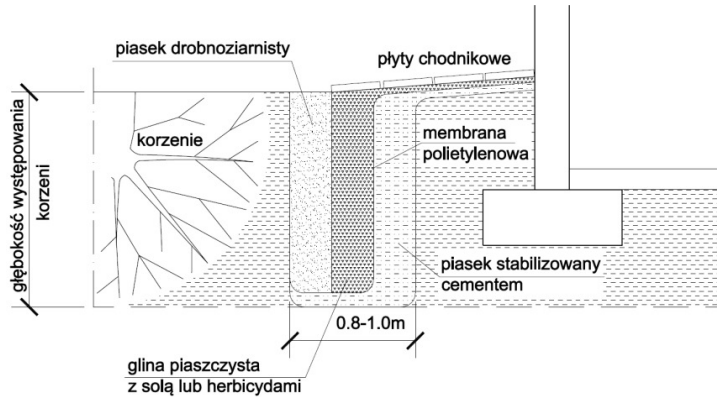
Rys. 5. Zabezpieczenie fundamentów budynku ekranem odcinającym

Nasadzenia drzew na terenach osiedli, w których budynki posadowione są na gruntach ekspansywnych, powinny być prowadzone z zachowaniem odległości $D > 1,5h$, gdzie h to wysokość dorosłego drzewa, a D to jego odległość od budynku. W takich przypadkach zarządca nieruchomości zobowiązany jest ponadto do dokonywania prześwietlenia (wycinki gałęzi) drzew rosnących w pobliżu budynków w celu ograniczenia dalszego rozrostu drzew i ich systemów korzeniowych. Zabezpieczenie podłoża gruntowego w obrębie fundamentów budynku może być wykonane w postaci tzw. ekranu odcinającego [8] (rys. 5).
