Ocena stanu technicznego komina murowanego i badania eksperymentalne cegły

Evaluation of the technical condition of the brick masonry chimney and experimental studies of brick

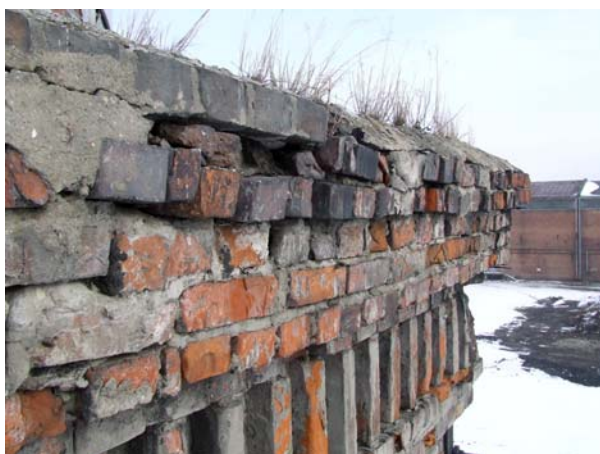
- Betonowa czapa i wierzchnie warstwy cegieł cokołu na wysokości +9,7 m wykazują liczne spękania, odspojenia, ubytki i korozję biologiczną (ryc. 2).
- W wyniku długotrwałego okresu eksploatacji komin uległ odkształceniom, czego efektem jest pęknięcie pionowe (ryc. 3–4) wywołane naprężeniami termicznymi. Również liczne drobne pęknięcia pionowe przyczyniają się do zmniejszenia nośności komina.

- Concrete cap and outer brick layers of the socle at the height of +9.7 m show numerous cracks, detachments, lacks and biological corrosion (fig. 2).
- Deformation of the chimney was the result of long-term operation life. Due to thermal stress vertical cracks appeared on the chimney (fig. 3–4). Also numerous small vertical cracks decrease bearing capacity of the chimney.

Ryc. 2. Zniszczenia cokołu – ubytki cegieł i spoiny, nawarstwienia, korozja biologiczna
Fig. 2. The destruction of the chimney socle – bricks and joints defects, build-ups, biological corrosion

a layer of dust approximately 2–3 cm. Lack of banding and plurality of detachments of bricks on the outer surface of the chimney (fig. 7–8) were observed. Due to the excessive absorption of the corroded brick, some chimney jacket damages are caused by frost (fig. 2–3).

- Należy wykonać rozbiórkę zniszczonej czapy betonowej cokołu i po naprawie cegieł wykonać obróbkę blacharską i przekrycie z blachy ocynkowanej płaskiej z odpowiednimi spadkami w celu odprowadzenia wody z powierzchni poziomych cokołu.
- Kolejnym etapem prac remontowych jest przeprowadzenie neutralizacji soli produktem fluatyzacyjnym. Spowoduje on przekształcenie szkodliwych soli budowlanych rozpuszczalnych w wodzie (chlorki, siarczany, azotany) w sole nierozpuszczalne lub trudnorozpuszczalne.
- Ze względu na obecność soli rozpuszczalnych w płaszczu komina istotną rolę ochronną spełnią prawidłowo dobrane materiały powłokowe od zewnętrznej strony komina. Zewnętrzną powierzchnię płaszczu komina należy zabezpieczyć przeciwwilgo-

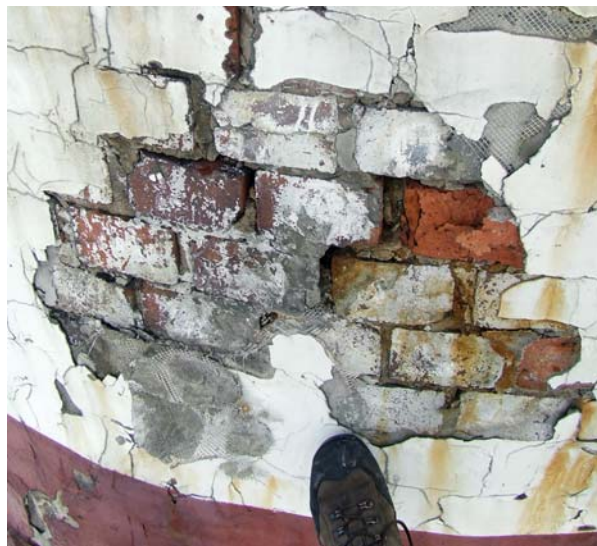
Sulfate corrosion of cement-lime mortar used to make joints was noticed. Salinity test confirmed that. Level of sulphates salinity according to the WTA [17] requirements was high – more than 2%, while nitrate salinity was 0.2%, which corresponds to the average degree of salinity. Chloride content did not exceed 0.2%, which indicates a low salinity. The high content of sulfates in the atmospheric air of the industrialized areas causes reaction with mortar and creation the calcium sulfate (gypsum), which leads to an increase of the

Ryc. 3. Korozja siarczanowa i mrozowa tynku oraz cegieł kominia
Fig. 3. Sulfate and frost corrosion of the plaster and chimney bricks

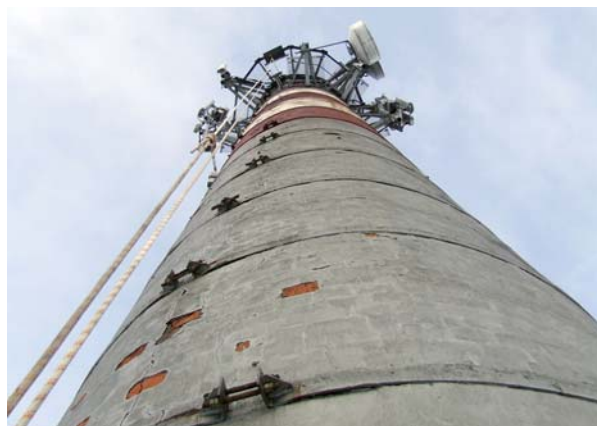
Ryc. 4. Uszkodzenia cegieł i pęknięcia płaszczka
Fig. 4. Damage to the bricks and cracks of the chimney jacket

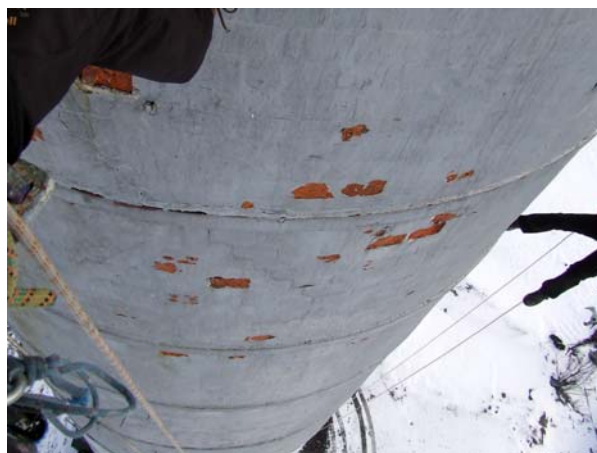
Ryc. 5. Pęknięcie pionowe kominia
Fig. 5. Vertical chimney crack

- Po naprawie pęknięć należy założyć stalowe obręcze zabezpieczające przed dalszym rozwarstwianiem się pęknięć. Obręcze należy zastosować na całej długości głównej rury (ryc. 5–6) w rozstawie ok. 70 cm.

- After cracks reparation steel bands must be installed to prevent further delamination of the cracks. Bands should be placed along the main crack (fig. 5-6) in equal spacing of approximately 70 cm.

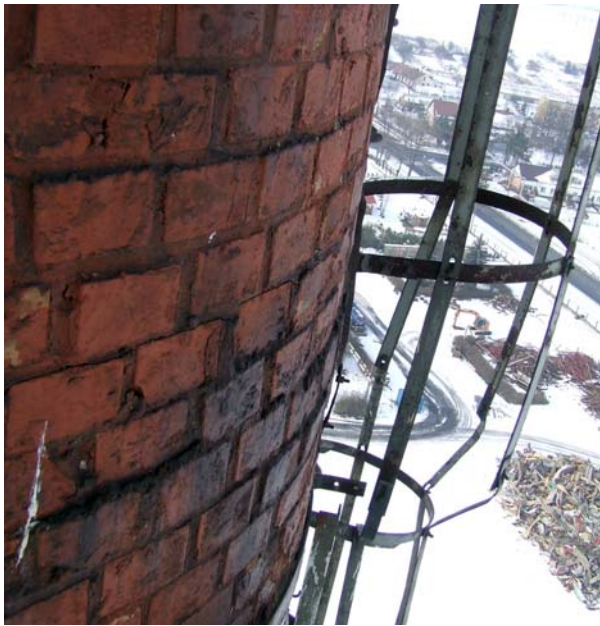
Ryc. 6. Stan powierzchni płaszczu w górnej partii komina
 Fig. 6. The jacket surface condition in the upper part of the chimney

Existing steel bands, step irons and steel gallery on the height of approximately +60 m are corroded (fig. 6, 11–12). Also lightning protection rim shows significant signs of corrosion (fig. 13–14).

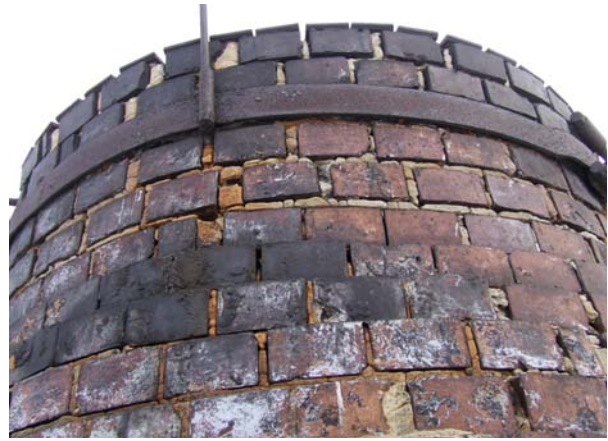
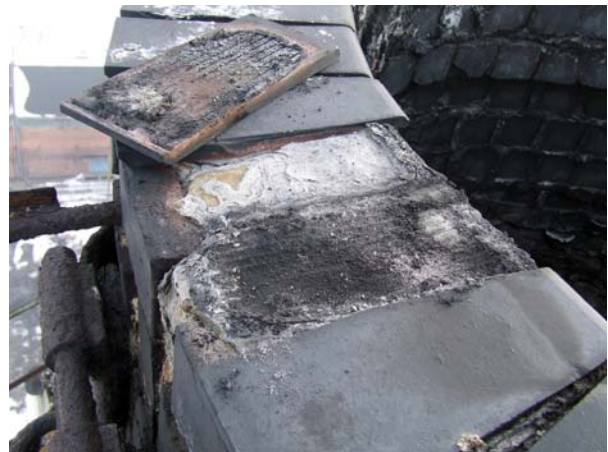
Bricks inside the chimney are in satisfactory condition but minor damages, lacks of bricks and joints at the outlet of the chimney (fig. 9–10) were noticed. The entire inner surface of the chimney is covered with

Ryc. 9, 10. Korozja płaszczu przy wylocie komina, odspojenia płytek klinkierowych
 Fig. 9, 10. Corrosion of chimney jacket at the chimney outlet, detachments of clinker tiles

Cegły wewnątrz komina znajdują się w dostatecznym stanie technicznym. Zaobserwowano natomiast drobne uszkodzenia, ubytki cegieł i spoin przy wylocie komina (ryc. 9–10). Cała powierzchnia wewnętrzna komina pokryta jest warstwą pyłu o grubości ok. 2–3 cm. Zaobserwowano brak wiązania oraz liczne odspojenia cegieł na zewnętrznej powierzchni komina (ryc. 7–8). Z uwagi na nadmierną nasiąkliwość skorodowanej cegły część uszkodzeń powierzchniowych płaszcza ma charakter mrozowy (ryc. 2–3).

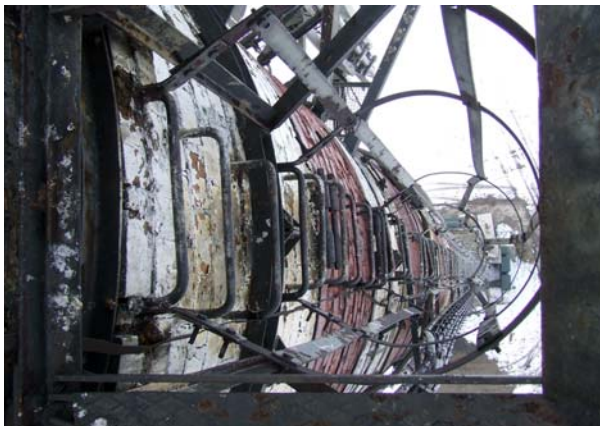
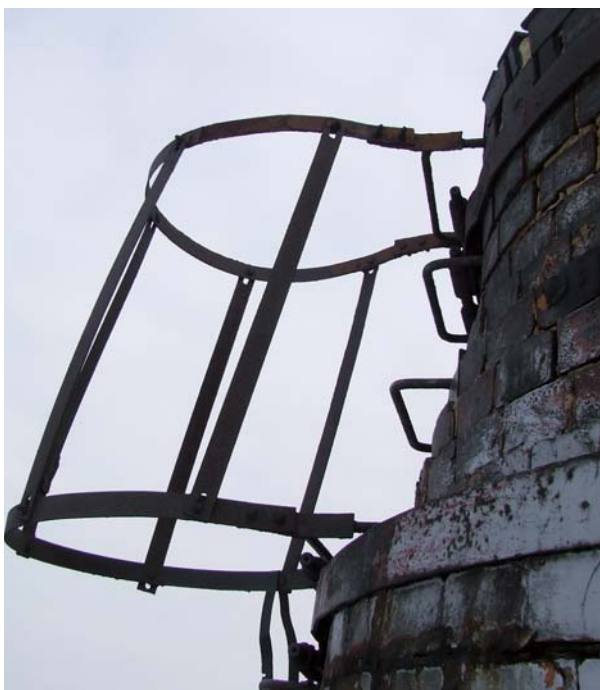
Ryc. 7, 8. Korozja klamer wyłazowych i płaszczu komina
 Fig. 7, 8. Corrosion of step irons and chimney jacket

- Existing steel bands and step irons should be cleaned, protected against corrosion and painted with chemically resistant paint. Bands with a high degree of corrosion must be replaced with new ones.

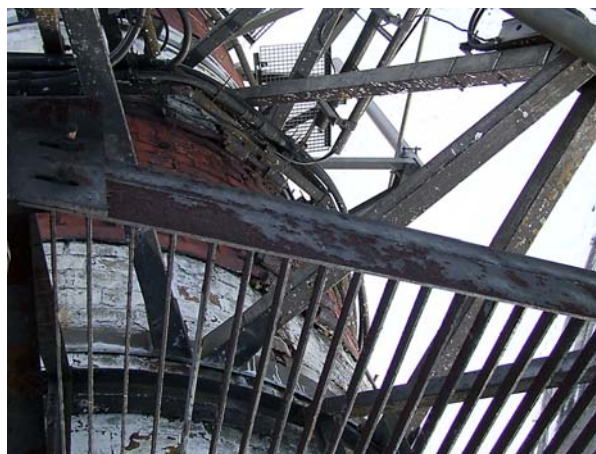
Ryc. 12. Korozja stalowej galerii

Fig. 12. Corrosion of steel gallery

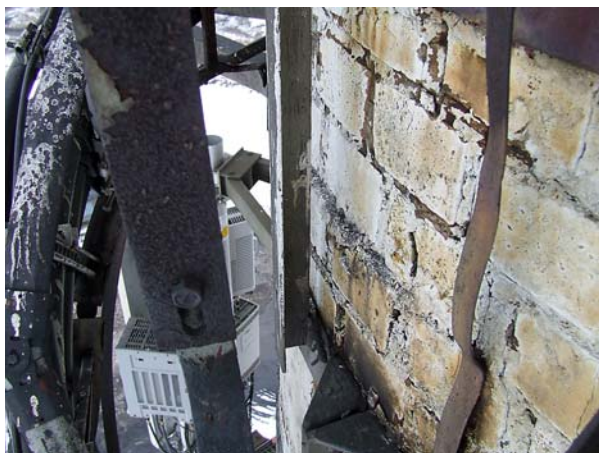
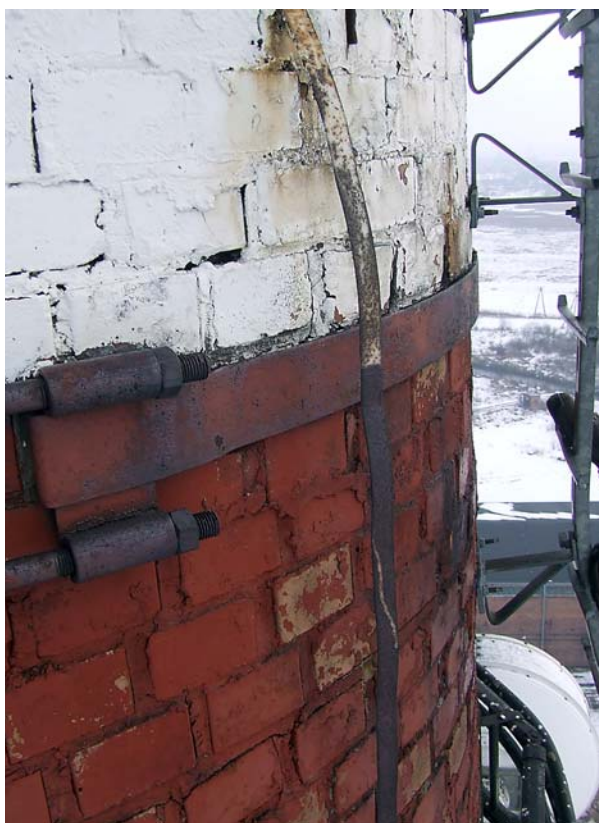
Ryc. 13, 14. Korozja bednarek oraz cegieł i zaprawy komina
Fig. 13, 14. Corrosion of chimney band-irons, bricks and mortar

- Lightning protection system requires repair and maintenance, lightning protection rim needs to be replaced
 - It is recommended to perform night marking of chimney in accordance with the requirements of the Regulation of the Minister of Infrastructure of 25 June 2003 (Journal of Laws No. 130, item. 1193).
