Renowacja 93-letniego systemu kanalizacji ogólnospławnej w powiecie Cook w stanie Illinois w USA

tekst: mgr inż. JOANNA JACOBS, Metropolitan Water Reclamation District of Greater Chicago, USA

Salt Creek Intercepting Sewer, zbudowany w 1927 r., wymagał renowacji ok. 10 km rur kanalizacyjnych o średnicy od 254 do 686 mm i kolektorów o przekroju dzwonowym od 1,07 x 1,52 m do 2,13 x 2,13 m. Renowacji podlegało również 78 studni kanalizacyjnych. Do renowacji kolektorów District rozpatrywał użycie metody rękawa utwardzonego na miejscu (*cured-in-place pipe* – CIPP), zwanego również wykładziną CIPP, metodę relingu (*sliplining*) i geopolimeru naniesionego metodą natryskową. Do renowacji kolektora o przekroju dzwonowym (2,13 x 2,13 m) wykonawca wybrał beton geopolimerowy naniesiony metodą natryskową, a dla pozostałego systemu kanalizacji – metodą CIPP. Grubość powłoki renowacyjnej obliczono przy założeniu, że kolektor jest całkowicie zniszczony (kanał utracił swoją nośność lub istnieje ryzyko jej utraty w niedalekiej przyszłości). Renowacja studni kanalizacyjnych została podzielona na dwie kategorie: całkowicie zniszczonych oraz wymagających ochrony przed korozją. Do renowacji studni cał

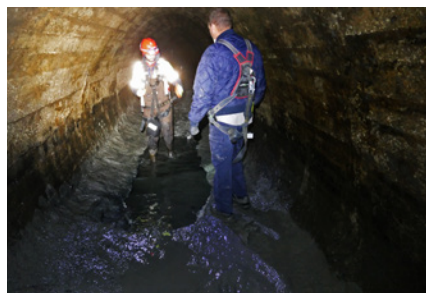
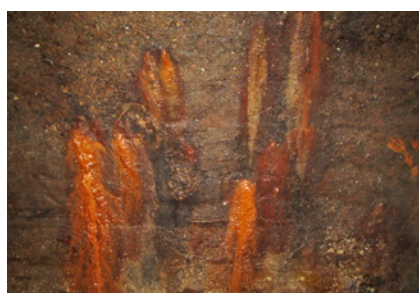
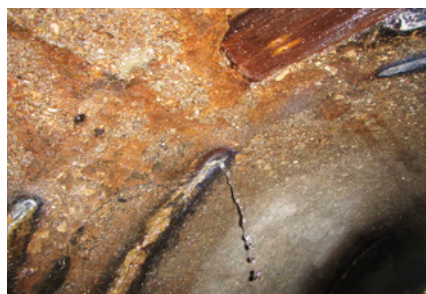
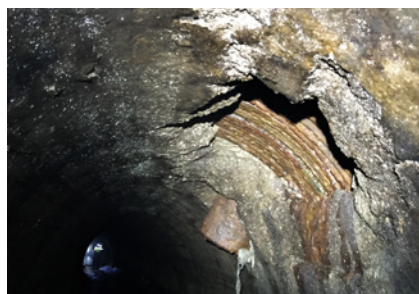
Inspekcję systemu kolektorów Salt Creek Intercepting Sewer przeprowadzono przy użyciu kamer CCTV, a w miejscach, gdzie kolektor nieoczekiwanie zmienił kształt, dodatkowo przy użyciu technologii laserowo-sonarowej. Inspekcja kamerą CCTV wykazała pęknięcia, nieuszczelnienie połączeń, infiltrację i erozję betonu w wyniku działania siarkowodoru generowanego przez rozkład osiadłych ciał stałych (ryc. 3). Inspekcja wizualna studzienek kanalizacyjnych ujawniła pęknięcia w betonowych ścianach oraz ubytki betonu w ścianach i dnie studzienki.

Ryc. 3. Typowe problemy wewnątrz kolektorów: a – wyrwa w podłodze kolektora, b i c – infiltracja, d – ubytek betonu w ścianie kolektora

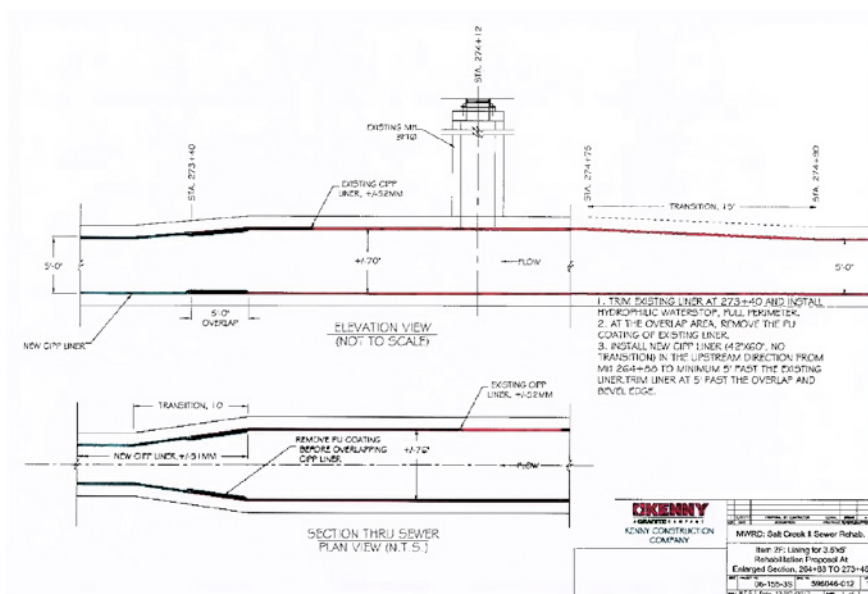
Najbardziej problematyczne było zaprojektowanie wykładziny CIPP dla segmentu, który na długości 44,2 m zwiększył przekrój z 1,07 x 1,52 m do 1,78 x 1,93 m (ryc. 10). Pierwszą wykładziną CIPP o długości 135,6 m (zaznaczona na czerwono) wprowadzono zgodnie z kierunkiem spadku kolektora. Składała się z dwóch części: pierwszej o długości 91,44 m i grubości 51 mm i drugiej, powiększonej, o długości 44,2 m i grubości 55 mm. Czas wprowadzania tej wykładziny i jej utwardzania wynosił cztery dni. Ostateczna grubość tej części wykładziny CIPP wynosiła 47 mm i 52 mm. Następnie przygotowano pozostałą część segmentu do wprowadzenia wykładziny CIPP ze studzienki znajdującej

Ryc. 10. Wykładzina CIPP dla powiększonego segmentu

się w dolnej części tego segmentu (wykładzina oznaczona na niebiesko-zielono). W obszarze łączeniowym tych dwóch wykładzin CIPP wykonawca usunął z wykładziny 1,52 m zewnętrznej, poliuretanowej warstwy w celu zespojenia z wykładziną nakładaną. W końcowej części wykładziny nakładanej została zainstalowana taśma dylatacyjna Waterstop.

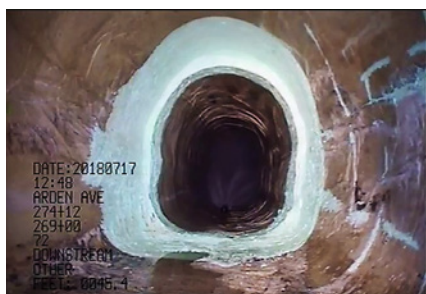
Na rycinie 11 pokazano łączenie się obu wykładzin. Po zainstalowaniu i utwardzeniu nakładanej wykładziny CIPP wykonawca zauważył niewielką szczelinę między tymi wykładzinami. Aby uszczelnić tę lukę, ten obszar pokryto żywicą epoksydową (NeoPoxy NPR-5300).

Ryc. 11. Obszar łączeniowy

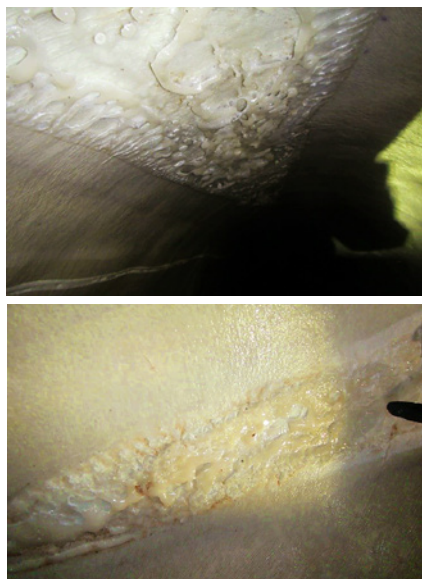
Kolejny problem wystąpił na odcinku o długości 230 m. Dotyczył on pierwszych 12 m od punktu wejściowego wykładziny CIPP. Wykonawca zaobserwował, głównie wzdłuż sklepienia kolektora, przebarwienia i nieprawidłowości (ryc. 12). Z tego segmentu pobrano wiele próbek rdzeniowych, które potwierdziły, że w początkowym, 12-metrowym odcinku filc wykładziny nie miał jednolicie nasyconego żywicą profilu. Warstwy w wykładzinie były rozdzielone i zaobserwowano pęcherzyki gazu w warstwie żywicy (ryc. 13). W pozostałej części stwierdzono tylko wady w zewnętrznej powłoce poliuretanowej.

Ponieważ ten uszkodzony obszar mógł wpłynąć na wytrzymałość wykładziny, wykonawca wyciął pięć dodatkowych

Ryc. 12. Nieprawidłowości w wykładzinie CIPP wzdłuż sklepienia kolektora

paneli w celu dalszego badania wykładziny. Ostatecznie usunięto 10,2 m wykładziny CIPP i w to miejsce zainstalowano wykładzinę składającą się z betonu geopolimerowego o grubości 58 mm (QUADEX GeoKrete) i 25-milimetrowej warstwy poliuretanowej (Spraywall, produkowanej przez SprayRoq).

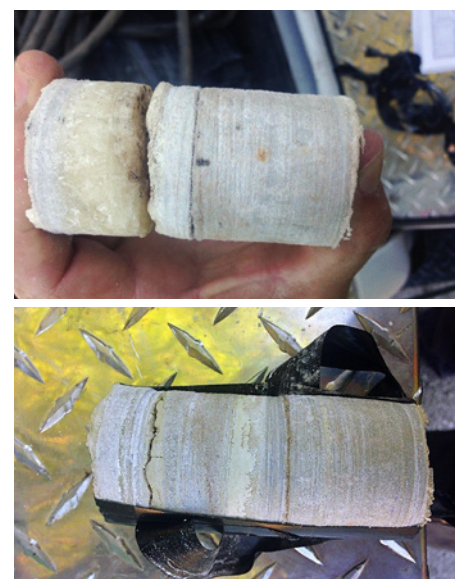
Ryc. 13. Próbk rdzeniowe z uszkodzonej części

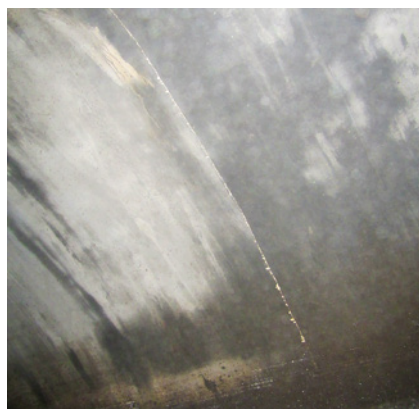
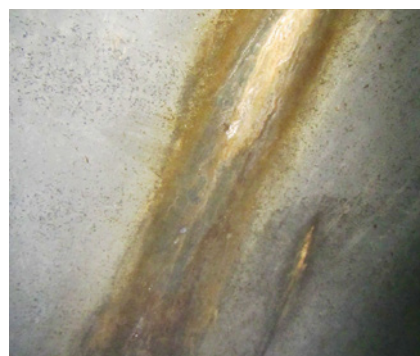
Około pięć miesięcy po położeniu betonu geopolimerowego inspektorzy

Ryc. 16. Po położeniu betonu geopolimerowego zaobserwowano pęknięcia o wielkości włosa oraz infiltrację

z District zauważyli w kilku miejscach pęknięcia o wielkości włosa oraz infiltrację. Po kilku miesiącach większość pęknięć wielkości włosa zniknęła. Aby zatrzymać infiltrację, wykonawca powiększył otwór przecieku i do zatrzymania infiltracji zastosował szybkowiążący hydrauliczny związek cementowy (Speedplug, wyprodukowany przez Euclid Chemical). Pozostały otwór został wypełniony betonem geopolimerowym. Po tych naprawach infiltracja nie pojawiła się ponownie. Większość lokalizacji infiltracji w wykładzinie zaobserwowano tam, gdzie kolektor znajdował się pod rzeką lub w jej pobliżu.

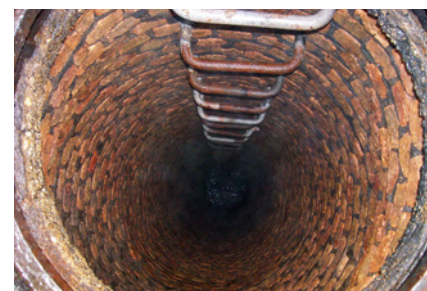
Ryc. 17. Ceglana studzienka kanalizacyjna

Renowację ceglanych studzienek kanalizacyjnych wyłącznie w celu ochrony przed korozją wykonał podwykonawca, Kim Construction. Na rycinie 17 pokazano typową ceglana studzienkę o średnicy 91 cm. Dla zatrzymania infiltracji podwykonawca użył chemicznej zaprawy cementowej AV-100, produkcji Avanti International. Ubytki w ceglach zostały wypełnione cementem glinowo-wapniowym QSR, wyprodukowanym przez Strong Company. Po oczyszczeniu ścian studzienki strumieniem wody pod ciśnieniem, zatrzymaniu infiltracji, wypełnieniu wszystkich ubytków i usunięciu wszystkich starych stopni podwykonawca nałożył 25,4-milimetrową warstwę cementu glinowo-wapniowego, wzmocnionego włóknem szklanym (Strong-Seal® High Performance Mix). Na tę warstwę cementową została naniesiona trzymilimetrowa warstwa żywicy epoksydowej Raven 405. Po utwardzeniu żywicy epoksydowej zamontowano nowe stopnie.

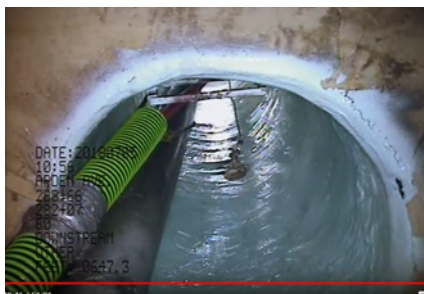
Ryc. 18. Studzienka kanalizacyjna po renowacji

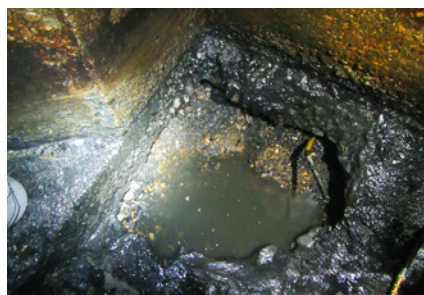
Przed położeniem wykładziny, aby usunąć wszelkie zanieczyszczenia, takie jak olej, smar, nieorganiczne i organiczne substancje stałe oraz luźny beton, powierzchnia ścian komory została umyta wodą pod ciśnieniem. Infiltrację zatrzymano, stosując chemiczną zaprawę cementową ST-524, wyprodukowaną przez Strata-Tech. Komory zostały sprawdzone pod kątem ubytków w ścianach betonowych i ubytków na dnie komory (ryc. 19).

Ryc. 19. Brakująca podłoga komory

Te ubytki były wypełnione szybkowiązającą zaprawą cementową Silatec CAM, wyprodukowaną przez A.W. Cook Cement Products. Również ściany o powierzchni ceglanej zostały pokryte zaprawą cementową Silatec CAM. Istniejące stopnie przycięto równo ze ścianą. Następnie płaskie ściany komory zostały ponacinane pod kątem w liniach poziomych i pionowych w odstępach co 635 mm (ryc. 20). Bardzo ważną częścią przygotowania powierzchni było utrzymanie jej w suchości.

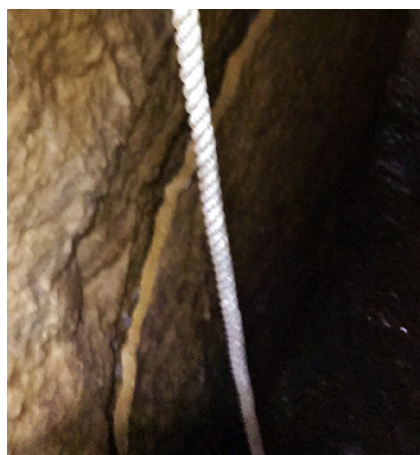
Po upływie roku od instalacji wykładziny z żywicy poliuretanowej SprayWall podczas inspekcji CCTV kolektora inspektor zauważył, że niektóre komory miały

pęknięcia w płaskich ścianach i rozwarstwienie od ściany przy połączeniu z kolektorem (ryc. 21).

Ryc. 21. Pęknięcie (lewy) i rozwarstwienie od ściany przy połączeniu z kolektorem (prawy)

District zażądał od wykonawcy sprawdzenia wszystkich poddanych renowacji komór. Problem występował głównie na połączeniu między wykładziną SprayWall a kolektorem, ale również znaleziono kilka pęknięć w wykładzinie. Aby naprawić obszary z pęknięciami, podwykonawca usunął część wykładziny z pęknięciem, osuszył odsłonięty beton i ponownie nałożył wykładzinę SprayWall. Szczelina na połączeniu z kolektorem została wypełniona żywicą epoksydową NeoPoxy NPR-5300. Jak dotąd naprawy zakończyły się powodzeniem.
