## Bezpieczeństwo podczas wymiany pasażerów w tramwajach

### Streszczenie

## Safety during exchange of passengers in trams

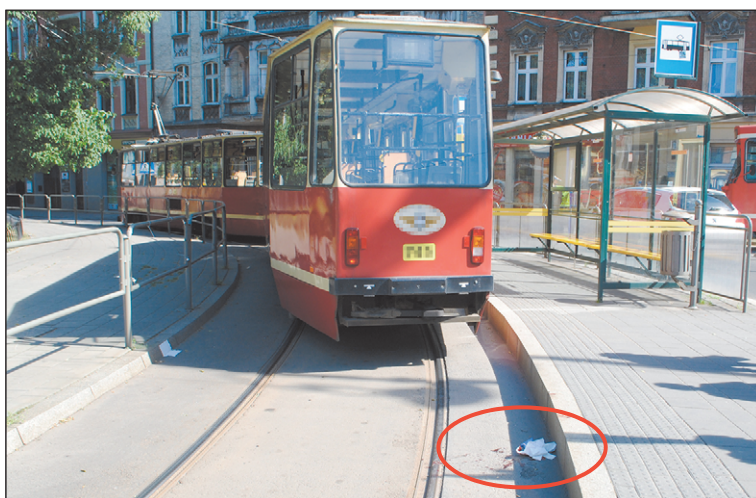
Na miejscu zdarzenia ujawniono wyłącznie *plamę koloru brunatnego*, która znajdowała się na torowisku pomiędzy prawą szyną a krawędzią peronu (ryc. 2).

Ryc. 2. Tramwaj zatrzymany bezpośrednio po wypadku. Lokalizację śladu w postaci plamy koloru brunatnego zaznaczono elipsą.

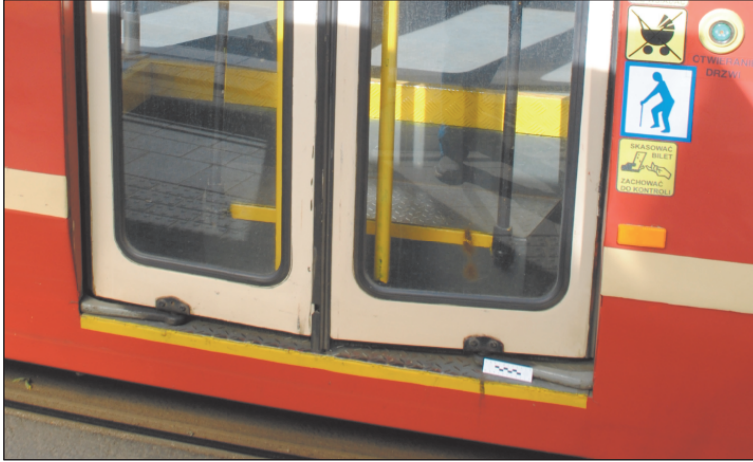
Po wypadku przeprowadzono oględziny tramwaju. Z protokołu oględzin pojazdu wynikało, że uczestniczący w zdarzeniu wagon nie został uszkodzony i nie było na nim żadnych śladów. W czasie oględzin stwierdzono wyłącznie niedomykanie się skrzydła drzwi tego wagonu (ryc. 3).

Ryc. 3. Niedomykające się drzwi wagonu stwierdzone w czasie oględzin tramwaju.

Po zdarzeniu powołano komisję, która dokonała kontroli stanu technicznego tramwaju. W czasie kontroli drugich drzwi drugiego wagonu ustalono ich prawidłowe działanie od poziomu pierwszego stopnia do wysokości 70 cm – przy próbie zamykania drzwi z włożonym klinem kontrolnym w wagonie prawidłowo działa blokada jazdy. Powyżej 70 cm blokada jazdy działała wybiórczo, co uznano za „drobną usterkę”. Komisja nie mogła stwierdzić, czy usterka ta występowała w czasie wypadku, ponieważ wagon po zdarzeniu kontynuował jazdę, a kontrola jego stanu technicznego została przeprowadzona dopiero dwa dni po wypadku.

za jezdnią. Do wypadku przyczynił się także stan techniczny tramwaju, który wykazał nieprawidłowości w działaniu czujników drzwi i powodował możliwość ruszenia pomimo przeszkody znajdującej się w drzwiach.

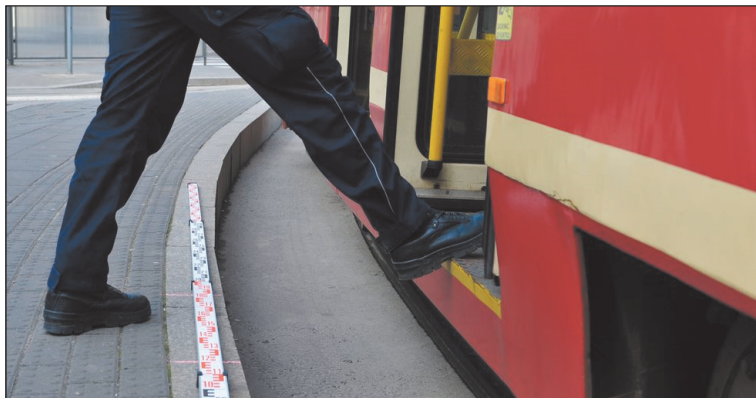
Po ustawieniu tramwaju w takim położeniu, jak w trakcie wymiany pasażerów w dniu zdarzenia, dokonano pomiaru odległości prawego boku tramwaju od krawężnika peronu na wysokości drugich drzwi drugiego wagonu – odległość ta wynosiła 52 cm. Na ryc. 4 przedstawiono pozoranta, który wchodzi do wagonu drugimi drzwiami. Dla młodej, sprawnej i wysokiej osoby wejście nie stanowiło dużego problemu, ale sytuacja ta zapewne wyglądałaby zdecydowanie odmiennie w przypadku osoby starszej, nie wspominając o osobach z niepełnosprawnościami, w szczególności poruszających się na wózkach inwalidzkich. W opisywanym zdarzeniu pokrzywdzony został starszy, niewysoki mężczyzna drobnej budowy ciała, dla którego już samo wejście do wagonu tymi drzwiami mogło stanowić istotną trudność.

*Ryc. 4. Pozorant wchodzący do tramwaju w czasie eksperymentu.*

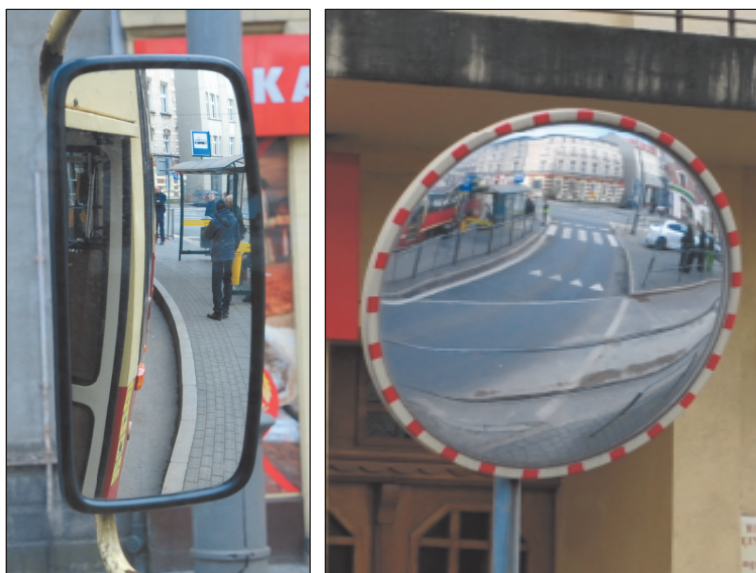
W drugiej części eksperymentu ustawiono pozoranta na krawędzi peronu na wprost drugich drzwi drugiego wagonu tramwaju. Obserwując sytuację z miejsca prowadzącego tramwaj stwierdzono, że pozorant nie był widoczny ani w lusterku tramwaju ani w lustrze drogowym (ryc. 5).

*Ryc. 5. Widok w lusterku bocznym i lustrze drogowym.*

Stwierdzono, że z uwagi na ukształtowanie torowiska drugi wagon składu był całkowicie niewidoczny w lusterku pojazdu, natomiast w lustrze drogowym widoczny był tylko jego prawy przedni narożnik. Drugie drzwi tego wagonu były niewidoczne, ponieważ były przesłonięte wiatą przystankową. Patrząc na fotografię dokumentującą widok w lustrze drogowym (ryc. 5 po prawej) trudno oprzeć się

wrażeniu, że nie zostało ono ustawione w celu umożliwienia prowadzącemu tramwaj obserwacji pasażerów w czasie wymiany, lecz w celu ułatwienia obserwacji ruchu samochodów, sprzyjającej bezpiecznemu wjechaniu na jezdnię po ruszeniu z przystanku.

Brak było podstaw do uznania, że prowadzący tramwaj przyczynił się do zaistnienia zdarzenia. Z uwagi na konstrukcję przystanku drugi wagon był dla niego niewidoczny w bocznym lusterku, a widok tego wagonu w lustrze drogowym był częściowo przesłonięty wiatą przystankową. Brak było także podstaw do wykazania przyczynienia się do zdarzenia pasażerowi wsiadającemu do wagonu, ponieważ nie miał on podstaw by spodziewać się, że prowadzący tramwaj w tym czasie zamknie drzwi i ruszy z miejsca. Kwestii użycia sygnału dźwiękowego nie udało się ustalić i ten element pozostawiono do oceny organu procesowego.

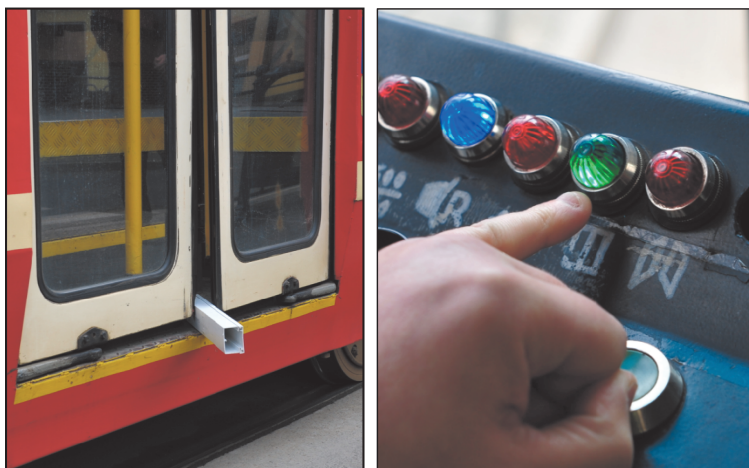
W ostatniej części eksperymentu w przestrzeń drugich drzwi drugiego wagonu, tuż nad stopniem włożono klocek o szerokości 60 mm i zamknięto drzwi. Drzwi po zamknięciu nie wróciły do pozycji otwarcia, ale na pulpicie sterowniczym nie zaświeciła się kontrolka zezwalająca na ruszenie tramwajem i nie można było ruszyć z przystanku. Następnie czynność powtórzono z klockiem o szerokości 40 mm. Drzwi po zamknięciu również nie wróciły do pozycji otwarcia, jednak na pulpicie zaświeciła się kontrolka zezwalająca na ruszenie tramwajem (ryc. 6) i tramwaj mógł ruszyć do przodu.

Ryc. 6. Klocek o szerokości 40 mm włożony pomiędzy skrzydła drzwi tramwaju i kontrolka sygnalizująca zamknięcie drzwi.

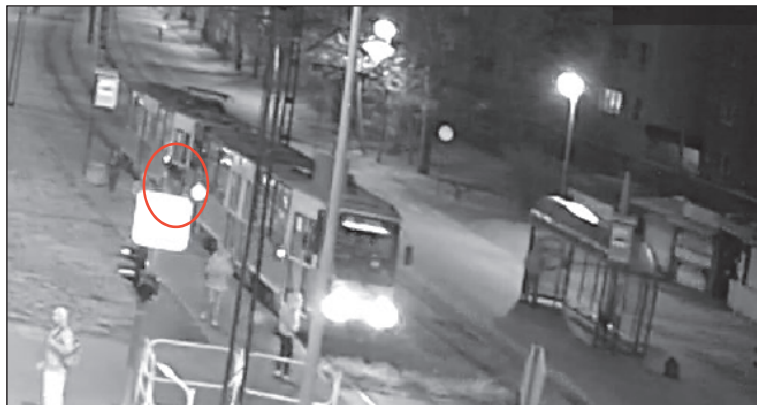
Do pierwszego wypadku doszło w 2018 r. po zmierzchu, ale miejsce zdarzenia było oświetlone lampami ulicznymi i dlatego można było odtworzyć jego przebieg utrwalony przez miejski monitoring wizyjny. W wyniku wypadku pokrzywdzony został pasażer wysiadający pierwszymi drzwiami drugiego wagonu, który upadł na torowisko pomiędzy wagon a peron. Z poklatkowej analizy zapisu monitoringu wynikało, że drzwi wagonu zamknęły się w chwili, gdy pasażer był jeszcze w drzwiach. Tramwaj ruszył z miejsca niespełna sekundę po upadku pasażera. Na skutek wypadku pasażer doznał obrażeń ciała w wyniku których poniósł śmierć na miejscu zdarzenia. Na ryc. 7 i 8 przedstawiono dwie klatki z monitoringu, które obrazują zaistniały wypadek.

Ryc. 7. Zamykanie drzwi tramwaju – pasażer znajduje się jeszcze w drzwiach.

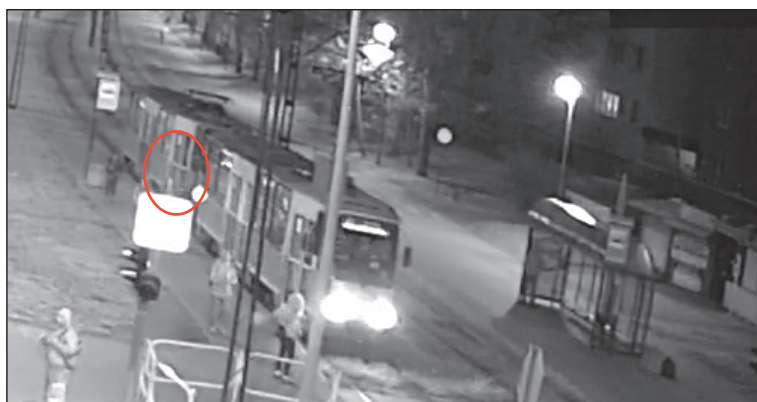
Ryc. 8. Chwila ruszenia tramwaju – pasażer upada na torowisko.

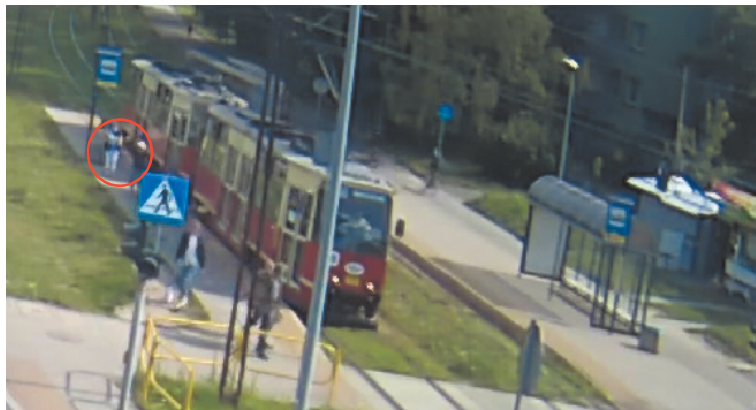
Dwa lata później na tym samym przystanku, na którym doszło do wypadku opisanego powyżej, doszło do kolejnego nieszczęśliwego zdarzenia. Tym razem pokrzywdzona pasażerka wysiadała ostatnimi drzwiami drugiego wagonu. Z poklatkowej analizy materiału z monitoringu miejskiego wynikało, że pasażerka upadła w chwili wysiadania z tramwaju. Jej noga w czasie upadku znajdowała się jeszcze w drzwiach wagonu, które w tym czasie zamknęły się. Tramwaj ruszył po czasie około 2 s od zamknięcia drzwi, co spowodowało, że pasażerka była wleczona za tramwajem. Na skutek poważnych obrażeń ciała pokrzywdzona zmarła po przewiezieniu do szpitala. Klatki przedstawione na ryc. 9–11 obrazują zaistniały wypadek.

*Ryc. 9. Pasażerka upada w chwili zamknięcia drzwi.*

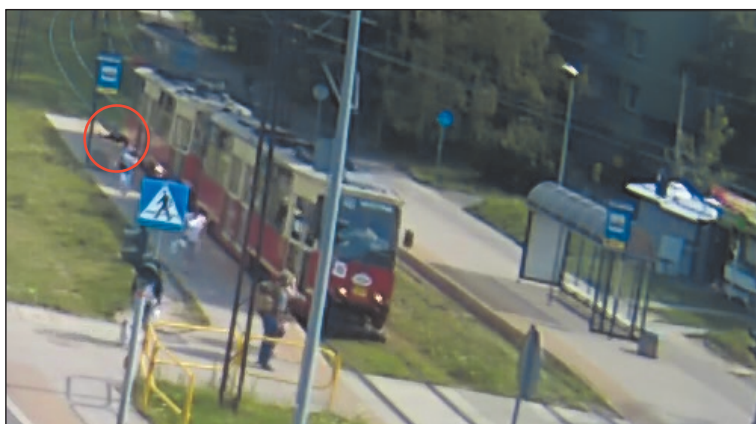
*Ryc. 10. Tramwaj rusza i zaczyna ciągnąć pasażerkę przytrzaśniętą drzwiami.*

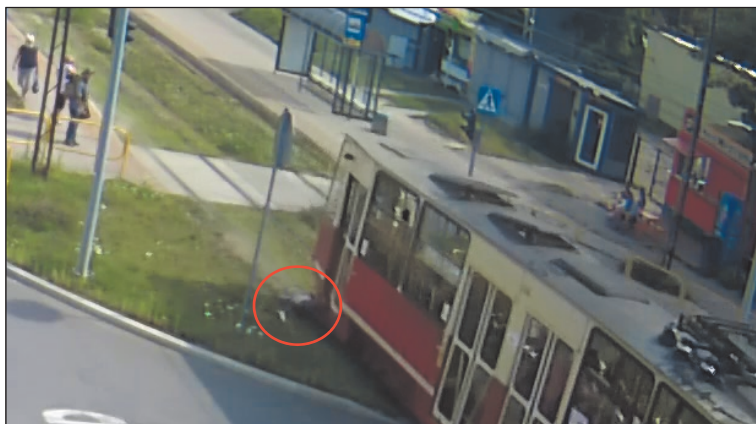
*Ryc. 11. Pasażerka wleczona za tramwajem.*

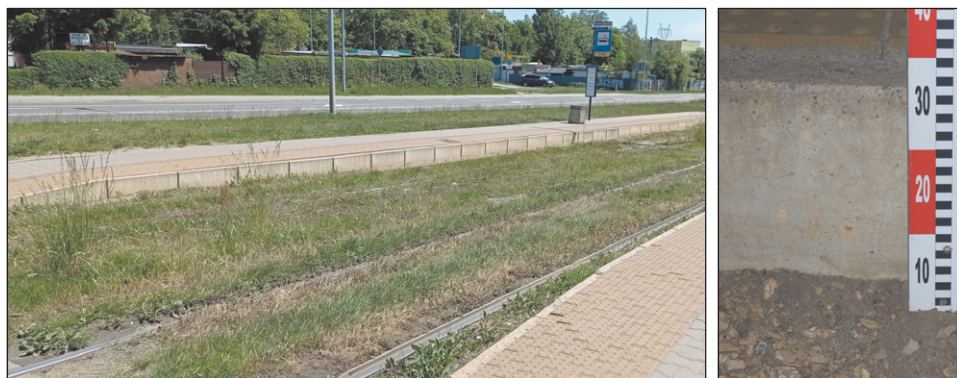
Miejsce obu opisanych zdarzeń jest dobrze znane jednemu z autorów. Przez wiele lat perony na tym przystanku znajdowały się na poziomie torowiska, co oczywiście sprawiało pewną trudność podczas wsiadania i wysiadania z tramwaju, szczególnie osobom w podeszłym wieku. Trudność ta wynikała z użytkowania wagonów wysokopodłogowych, w których pierwszy stopień znajdował się na wysokości ponad 40 cm od główki szyny. Zapewne z jednej strony chęć ułatwienia korzystania z tramwajów, a z drugiej wprowadzanie do użytku wagonów niskopodłogowych, doprowadziły do decyzji o modernizacji przystanków. Na tym przystanku, na którym doszło do opisanych powyżej zdarzeń podniesiono peron na wysokość 27 cm ponad główkę szyny (ryc. 12).

Ryc. 12. Peron po modernizacji (po lewej) i wysokość powierzchni peronu (po prawej).

Przystanek, na którym doszło do dwóch opisanych powyżej zdarzeń, również zlokalizowany był na łuku, ale jego krzywizna nie była duża i nie wpływała w istotnym stopniu na odległości pomiędzy krawędzią peronu a progiem peronu. Biorąc pod uwagę, że na tym przystanku w czasie ostatnich kilkunastu lat przed modyfikacją, gdy poziom peronu znajdował się na wysokości główki szyny, nie wydarzył się żaden tego typu wypadek, można byłoby postawić hipotezę, że przyczyną tych wypadków była modernizacja peronów. Taka hipoteza stanowiłaby jednak uproszczenie problemu. Modernizacja przystanku polegająca na podniesieniu peronu miała zwiększyć komfort pasażerów i trudno byłoby nie podzielić poglądu, że zwiększała, ponieważ komfort ten wzrastał wraz z malejącą odległością pomiędzy krawędzią peronu a podłogą wagonu w obrębie drzwi. Natomiast to, że do takich zdarzeń doszło jest efektem użytkowania starych typów wagonów w zmodernizowanej infrastrukturze. Problemem nie jest jednak fakt, że nowych typach wagonów (np. 116N, NGT6) nazywanych niskopodłogowymi, podłoga w obrębie drzwi znajduje się o kilkanaście centymetrów niżej niż w wagonach starszych typów (np.

padkach modyfikacja peronów nie tylko nie poprawiła komfortu pasażerów korzystających ze starszego typu tramwajów, ale wręcz w sposób istotny zmniejszyła bezpieczeństwo, szczególnie tych, którzy korzystali z pierwszych lub ostatnich drzwi wagonów. Trafnym będzie wskazanie, że modernizacja peronów tramwajowych powinna być skorelowana z równoczesną wymianą taboru tramwajowego. W praktyce najczęściej nie jest to możliwe, więc pozostaje mieć nadzieję, że postępująca wymiana taboru uchroni pasażerów przed kolejnymi zdarzeniami tego typu.

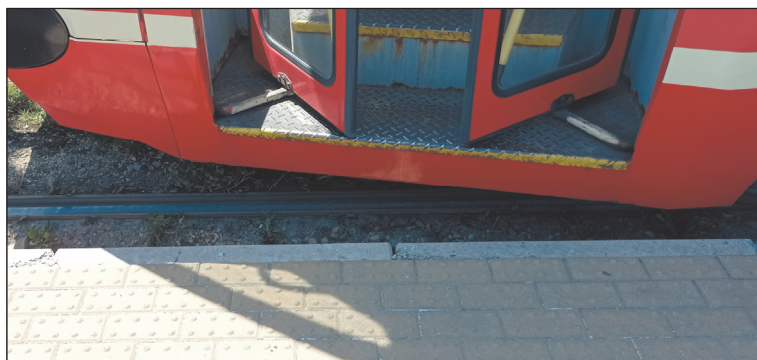
102N, 105Na), lecz to, że pierwsze i ostatnie drzwi starszych wagonów zlokalizowane były na powierzchniach skośnych względem osi wzdłużnej tramwaju, a tym samym względem krawędzi peronu (ryc. 13).

Taka konstrukcja doprowadziła do sytuacji, w której pomiędzy krawędzią peronu a podłogą wagonu w obrębie drzwi tworzyła się przestrzeń o zmiennej szerokości sięgającej kilkudziesięciu centymetrów i głębokości równej od strony tramwaju wysokości, na jakiej znajdowała się podłoga, a od drugiej strony wysokości peronu. Gdy powierzchnia peronu znajdowała się na wysokości główki szyny, to osoby wsiadające pierwszymi lub ostatnimi drzwiami mogły zbliżyć się do boku tramwaju i nie musiały przekraczać tej opisanej powyżej przestrzeni. To samo oczywiście dotyczy osób wysiadających.

*Ryc. 13. Usytuowanie tylnych drzwi w tramwaju typu 105N.*

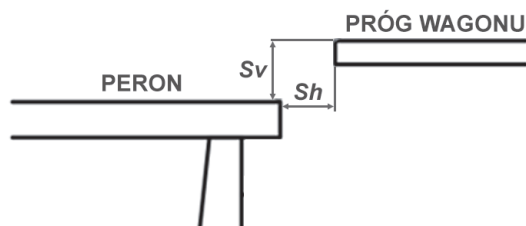
Wytyczne te omawiają kompleksowo zagadnienia związane z położeniem krawędzi peronu względem progu wagonu. Zgodnie z nimi na prostych odcinkach torów położenie krawędzi dostępu należy wyznaczać kierując się kryterium uzyskania odpowiednich wielkości szczeliny pionowej  $S_v$  i poziomej  $S_h$  (ryc. 14).

Ryc. 14. Położenie szczeliny pionowej  $S_v$  i poziomej  $S_h$ .

Ze względów bezpieczeństwa wielkość szczeliny poziomej  $Sh$  nie może być mniejsza niż 20 mm. Z punktu widzenia wymiany pasażerów za optymalny uznano zakres wielkości  $Sh$  mieszczący się w przedziale 25–35 mm, przy jednoczesnej wartości  $Sv$  mieszczącej się w przedziale 0–35 mm. Przy eksploatacji tramwajów o różnych szerokościach pudła i różnych wysokościach wejścia dopuszczono, żeby próg wagonu przy nowo budowanych i modernizowanych peronach znajdował się w odległości poziomej  $Sh$  i pionowej  $Sv$  nie większej niż 100 mm, przy czym nie jest dopuszczone wykonanie peronów przy jednoczesnym przyjęciu obu maksymalnych odległości<sup>1</sup>.
