Tadeusz Glinka^{1,2}, Bronisław Drak², Jan Kapinos²
Instytut Napędów i Maszyn Elektrycznych KOMEL¹, Katowice
Politechnika Śląska, Gliwice²

USZKODZENIA IZOLATORA PRZEPUSTOWEGO I AWARIA TRANSFORMATORA

DAMAGE OF THE BUSHING INSULATOR AND THE TRANSFORMER'S BREAKDOWN

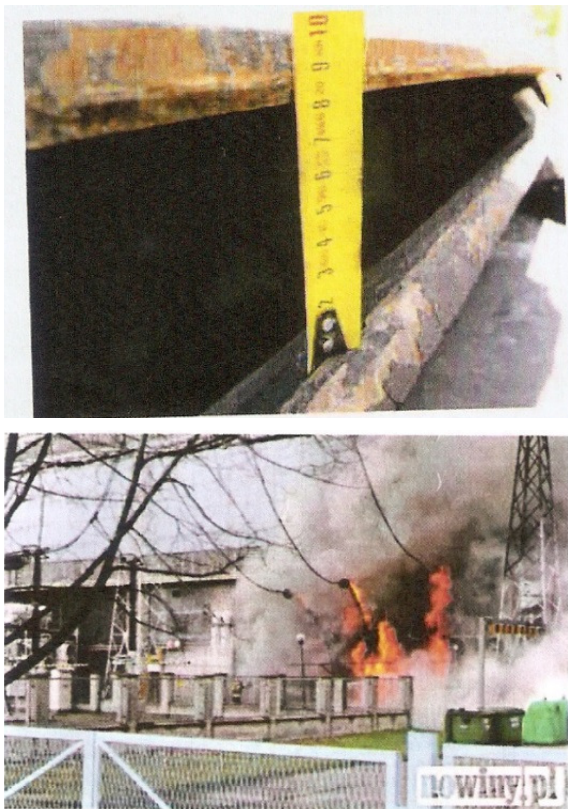
Transformator blokowy Tr o parametrach: 270 MVA, 15.75/420 kV, d/2YN pracował 12 lat. Transformator, od strony dolnego napięcia DN, jest połączony bezpośrednio z generatorem G, a od strony górnego napięcia GN z siecią elektroenergetyczną 400 kV, jak to pokazano na rysunku 1. Awaria izolatora przepustowego fazy B1 400 kV spowodowała eksplozję wewnątrz transformatora. Eksplozja spowodowała rozszczelnienie między pokrywą, a kadzią transformatora wielkości około 8 cm, wyrzucenie palącego się oleju, poprzez szczelinę, na zewnątrz i pożar transformatora Tr, co jest widoczne na rysunku 2.

Rys. 2. Rozszczelnienie między pokrywą a kadzią wielkości około 8 cm i pożar transformatora

Zwarcie łukowe na izolatorze fazy B1 i wysoka temperatura spowodowały rozkład oleju i eksplozję powstałych gazów palnych. W wyniku eksplozji pokrywa kadzi podniosła się tworząc szczelinę między kadzią wielkości około 8 cm, widoczną na rysunku 2. Ciśnienie w kadzi wyrzuciło palący się olej na zewnątrz. Transformator płonął. Pożar transformatora oblanego olejem spowodował zniszczenie zewnętrznych cylindrów porcelanowych talerzowych (6), w fazach A1 i B1, które popękały i rozsypały się. Zewnętrzne warstwy papieru rdzenia kondensatorowego (4) w fazach A1 i B1 zostały opalone. W fazie C1 cylinder zewnętrzny (6) został osmolony dymem, jednak nie został mechanicznie uszkodzony. Po demontażu rdzenia (4) izolatora fazy B1 potwierdzono przedstawiony wyżej przebieg awarii transformatora. Po usunięciu części tulei kołnierza (5), przylegającej do powierzchni stożkowej rdzenia kondensatorowego (4), odwijano kolejne warstwy papieru. Na rysunku 6 widać:

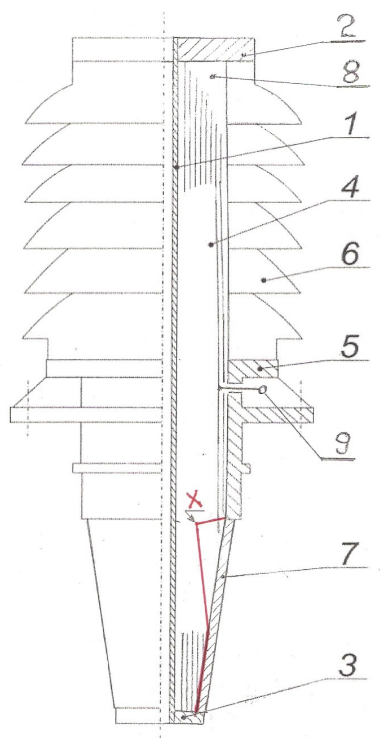
Wyładowania niepełne i czas eksploatacji izolatorów przepustowych 400 kV spowodowały w rdzeniu (4) (rys. 3) izolatora fazy B1, kanałową degradację papieru izolacyjnego, umożliwiając przepływ prądu upływu o znacznej wartości. Prąd upływu płynął w obwodzie: od wyprowadzenia fazy B1, poprzez pierścień aluminiowy (3), kanał zdegradowanej izolacji do uziemionej kadzi transformatora (5) i bieguna zerowego N gwiazdy uzwojenia. Kanał przepływu prądu upływu pokazano na rysunku 3. W punkcie X, wewnątrz rdzenia izolacji papierowej (4) powstało „gniazdo” zwęglonej izolacji. W tym miejscu wysoka temperatura spowodowała wyparowanie oleju, a powstanie wysokiego ciśnienia par oleju rozzerwało zewnętrzną warstwę izolacji papierowej, i zniszczyło stożek izolacji porcelanowej (7). Na rysunku 4 jest widoczny „komin” powstały z rozzerwanej izolacji papierowej, który był skierowany w kierunku izolatora fazy A1. Kawałki porcelany z izolatora fazy B1 uderzyły z dużą energią w stożek porcelanowy fazy A1 i spowodowały także jego zniszczenie. Stożki porcelanowe (7) izolatorów fazy A1 i B1 zostały pokruszone na drobne kawałki i opadły na dno kadzi. Odłamki porcelany uszkodziły także, pod cylindrami (7), zewnętrzne warstwy papieru rdzenia (4). W fazie C1 stożek porcelanowy (7) został uszkodzony miejscowo, od uderzenia kawałkami porcelany stożka fazy B1, jednak nie został porozrywany.

Rys. 3. Izolator przepustowy z zaznaczoną ścieżką prądu upływu

Na rysunku 3 pokazano kanał przepływu prądu upływu przez rdzeń izolacyjny (4).

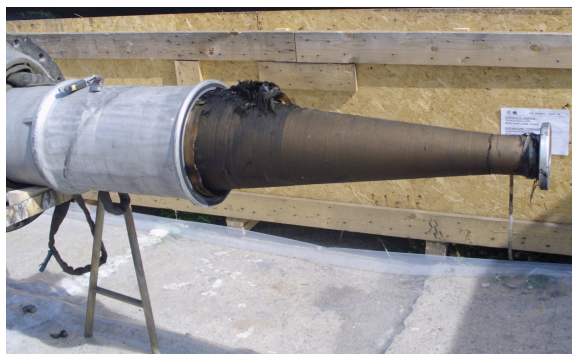
Rys. 4. Widok części stożkowej rdzenia (4) izolatora fazy B1 po awarii

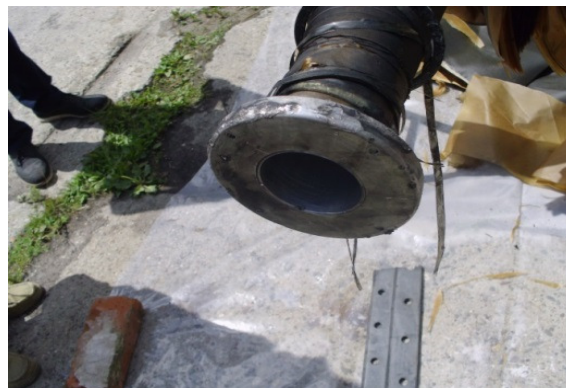
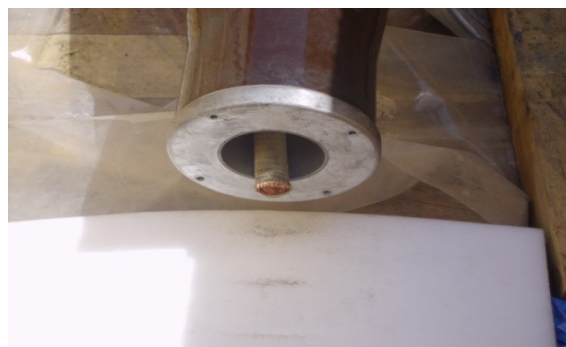
Płynący prąd upływu, przez zwęglony kanał izolacyjny, spowodował iskrzenie między wprowadzeniem fazy B1 (tzw. batem), a aluminiowym pierścieniem dolnym (3) izolatora przepustowego, które rozwinęło się w zwarcie łukowe między fazą B1 i kadzią transformatora. Wewnętrzny pierścień aluminiowy (3) izolatora fazy B1 ma na powierzchni zewnętrznej ślady opalenia, widoczne na rysunku 5. Ten sam pierścień izolatora fazy C1 ma powierzchnię gładką, nieopaloną. Dowodzi to, że w tym miejscu była największa temperatura. Było to ognisko eksplozji, która spowodowała powierzchniowe nadtopienia aluminium.

Rys. 5. Widok pierścieni aluminiowych (3) izolatora fazy B1 i izolatora fazy C1

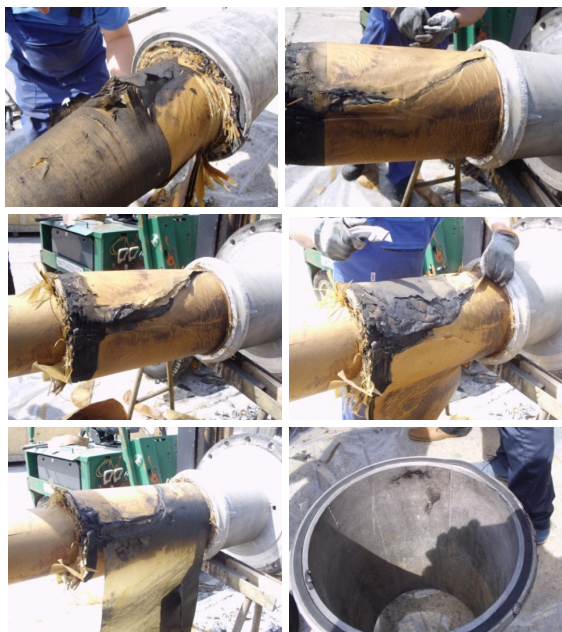
- zwęgloną izolację papierową pod zdemontowaną tuleją kołnierza (5),
- zwęglony kanał przepływu prądu upływu wzdłuż izolacji,
- wewnętrzną powierzchnię tulei kołnierza (5) z widocznymi ciemnymi plamami.

Rys. 6. Zdjęcia ilustrujące kanał przepływu prądu upływu wewnątrz izolacji papierowej rdzenia kondensatorowego (4)

Po odwinięciu kolejnych warstw papieru, co ilustrują zdjęcia na rysunku 6, zidentyfikowano drogę przepływu prądu upływu przez papierowy rdzeń (4) izolatora. Pozwala to odtworzyć przebieg zjawiska, które doprowadził do zniszczenia izolatora:

- zaczęło się od wyładowań niepełnych w środkowych warstwach izolacji papierowej (4) na skraju tulei kołnierza montażowego (5),
- zniszczenie ww. izolacji stworzyło warunki do przepływu prądu upływu,
- poprzez zdrowe warstwy izolacji papierowej płynął prąd pojemnościowy, który przepływał także przez zniszczone warstwy izolacji i miejsca te przegrzewał, z czasem w środku rdzenia papierowego powstało zwęglone gniazdo,
- prąd upływu przepływał poprzez półprzewodzące warstwy ekwipotencjalne (węglowe), wzdłuż izolacji papierowej, tworząc zwęglone kanały aż do powierzchni stożkowej rdzenia (4),
- na powierzchni stożkowej rdzenia (4), pod porcelanowym stożkiem (7), pod wpływem nieszczelności i lat pracy izolatora, osadziły się związki siarki wydzielone z rozkładu oleju i izolacji papierowej, tworząc warstwę półprzewodzącą.

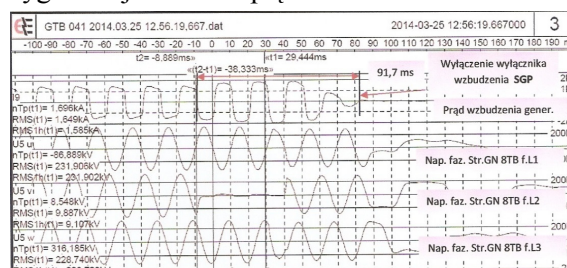
Przebieg awarii transformatora można odtworzyć z zapisów napięć fazowych sieci elektroenergetycznej i prądu wzbudzenia generatora, przedstawionych na rysunku 7. Początek awarii sygnalizuje zanik napięcia w fazie B1.

Rys. 7. Napięcia fazowe mierzone za wyłącznikiem W (rys. 1b) i prąd wzbudzenia generatora G

Sygnal napięcia fazy B1 zanika do zera w czasie (-9,4) ms i ponownie pojawia się w czasie 40 ms. Dowodzi to, że w czasie (-9,4) ms wystąpiło doziemienie fazy B1, a w czasie 40 ms wyłącznik blokowy W (rys. 1b) odłączył blok od linii przesyłowej 400 kV. Czas wystąpienia doziemienia i czas wyłączenia bloku potwierdza także sygnał prądu wzbudzenia generatora. Zabezpieczenie bloku działało sprawnie, a czas wyłączenia, wynoszący 2,5 okresu zmiany napięcia, jest krótki. Zwarcie fazy B1 do ziemi wystąpiło wewnątrz transformatora, przed wyłącznikiem blokowym. Zwarcie nie było zatem wyłączone, gdyż nie ma wyłącznika między generatorem i transformatorem. Zwarcie jednofazowe w transformatorze po stronie GN, z uzwojeniami połączonymi w układ YNd (rys. 1a), wymusza dwufazowy prąd zwarcia w generatorze G. Dwufazowy prąd zwarcia generatora G ma składową symetryczną przeciwną I_2 równą składowej symetrycznej zgodnej I_1 . Wyłączenie prądu wzbudzenia generatora G nastąpiło po 91,7 ms (rys. 7). Wyłączenie prądu wzbudzenia nie powoduje natychmiastowego

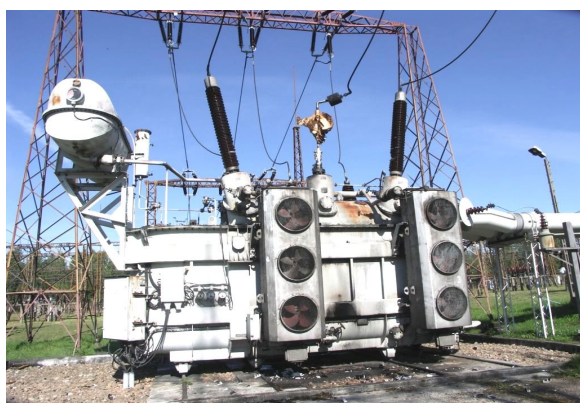
W czasie eksploatacji transformatora o mocy znamionowej 160 MVA doszło do eksplozji izolatora przepustowego 220 kV fazy A1 strony GN. Uszkodzenie izolatora przepustowego skutkowało wystąpieniem zwarcia jednofazowego i powstaniem pożaru w obszarze stanowiska transformatora. Akcja gaśnicza pożaru transformatora została zakończona stosunkowo szybko (rys.8).

Rys. 8. Uszkodzony w wyniku eksplozji izolator przepustowy 220 kV fazy A1 w transformatorze o mocy znamionowej 160 MVA

Porcelanowe elementy eksplodującego izolatora przepustowego 220 kV doprowadziły do uszkodzeń mechanicznych porcelany izolatorów przepustowych 220 kV pozostałych faz

oraz porcelany izolatorów przepustowych 110 kV strony DN i punktu neutralnego transformatora. Nastąpiło również uszkodzenie izolatorów porcelanowych aparatury elektroenergetycznej zainstalowanej w sąsiednim polu rozdzielczym stacji 110 kV. W wyniku powstania pożaru nastąpiło uszkodzenie osprzętu transformatora i lokalne opalenia powierzchni kadzi. Badania poawaryjne transformatora przeprowadzono po zabudowaniu nowego izolatora przepustowego 220 kV, w miejsce uszkodzonego w wyniku eksplozji. Pozytywne wyniki badań potwierdzające poprawny wewnętrzny stan techniczny transformatora zdecydowały o tym, że podjęto decyzję o naprawieniu powstałych uszkodzeń w transformatorze bezpośrednio na stanowisku pracy. Analiza wyników pomiarów współczynnika strat dielektrycznych $\text{tg } \delta_f$ i pojemności C_f uszkodzonego izolatora przepustowego, z ostatnich lat eksploatacji transformatora, wykazała, że $\text{tg } \delta_f$ i pojemności C_f nie przekraczały wartości dopuszczalnych podawanych przez producenta izolatora.
