Marek GOSZTYŁA<sup>1</sup>  
Stanisław LEŚ<sup>2</sup>  
Krystian SIKORSKI<sup>3</sup>

## STARY RYNEK W RZESZOWIE – TYNKI STOSOWANE W PROCESIE RENOWACJI OBIEKTÓW ZABYTKOWYCH. ASPEKTY TECHNOLOGICZNE

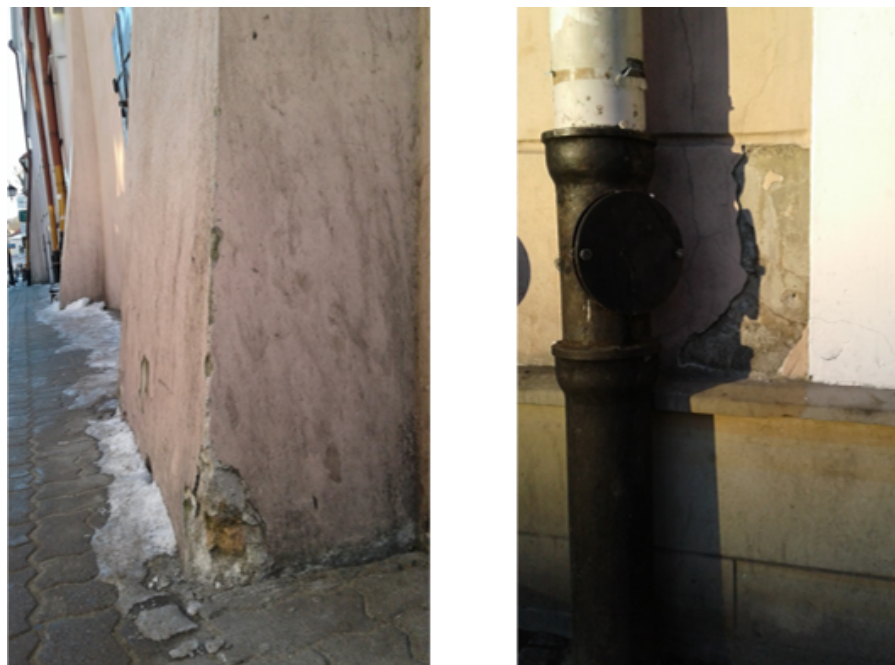
Wpływ doboru systemu renowacji na późniejszy stan i trwałość elewacji widoczny jest na przykładzie kamienic nr 11 i 12 gdzie zastosowano tynk renowacyjny do wysokości 1,0m, a powyżej tynk cementowo - wapienny. Poziom za-

Rys. 4. Korozja tynku, fot. autor, Luty 2017

wilgocenia tynków renowacyjnych w obu przypadkach przekracza wartość 5%, co świadczy o braku skutecznej izolacji poziomej muru. Różnica poziomów zawilgocenia pomiędzy poszczególnymi strefami (tynk renowacyjny, a cementowo – wapienny) wynosi ok. 6%. Dwukrotnie wyższy poziom zawilgocenia w strefie tynku cementowo – wapiennego wywołany jest różnicą w strukturze, warunkującą głównie zmniejszenie powierzchni porów i niższą dyfuzyjność.

Praktyka wskazuje, że po wykonaniu izolacji poziomej oraz prawidłowego systemu renowacji muru, wilgoć po okresie 3 lat od ich wykonania, powinna spaść do poziomu dopuszczalnego.

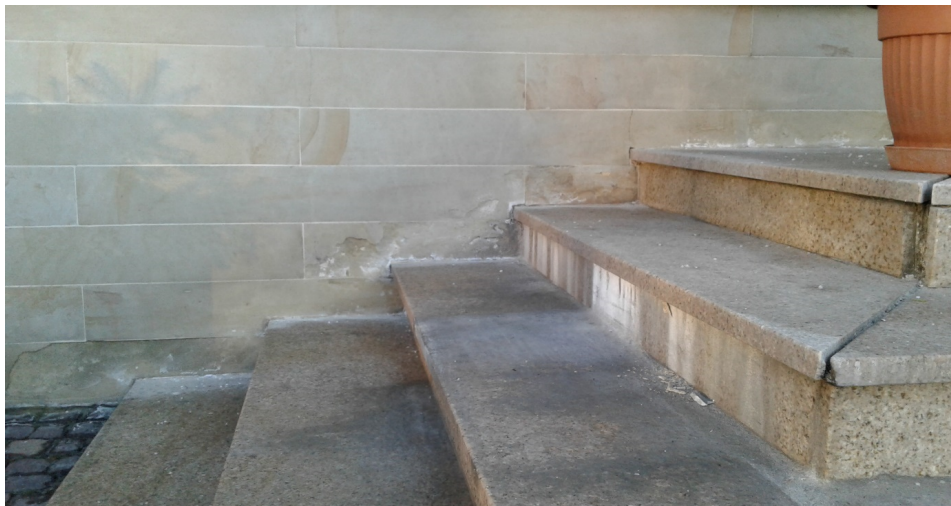
Widoczne na poniższym zdjęciu uszkodzenia strefy cokołowej świadczą o braku skutecznej izolacji poziomej oraz błędach wykonawczych polegających na klejeniu kamiennej okładziny bezpośrednio na wysoce zawilgoconej ścianie (zawilgocenie cokołów sięga poziomu 18% - mur mokry). Pamiętać należy, iż piaskowiec jest materiałem, który ze względu na swoją strukturę mocno chłonie wodę. Nie poddany odpowiednim zabiegom impregnacyjnym skoroduje.

Rys. 5. Korozja cokółu, fot. autor, Luty 2017

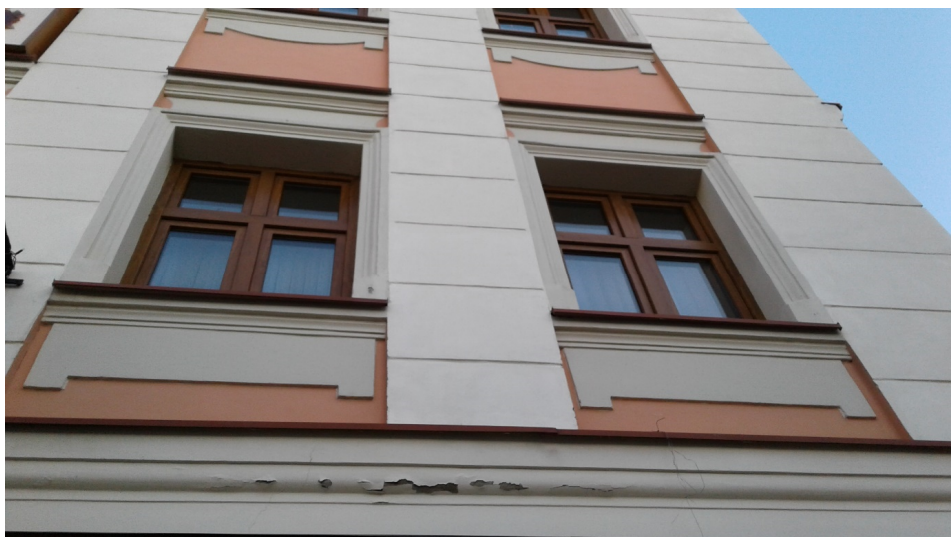
Brak tynku renowacyjnego stwierdzono również na ościeżnicach i gzymsach kamienic nr 13 i 14. Warto pamiętać, iż gzymsy, jako elementy ciągłe bardzo często wykonywane są z zaprawy cementowej co w połączeniu z niewłaściwą okładziną doprowadzi do odspajania nałożonego tynku bądź wyprawy malarzkiej. Zjawisko to zilustrowane zostało na fotografii nr 7.

Rys. 6. Uszkodzony gzyms, fot. autor, Luty 2017

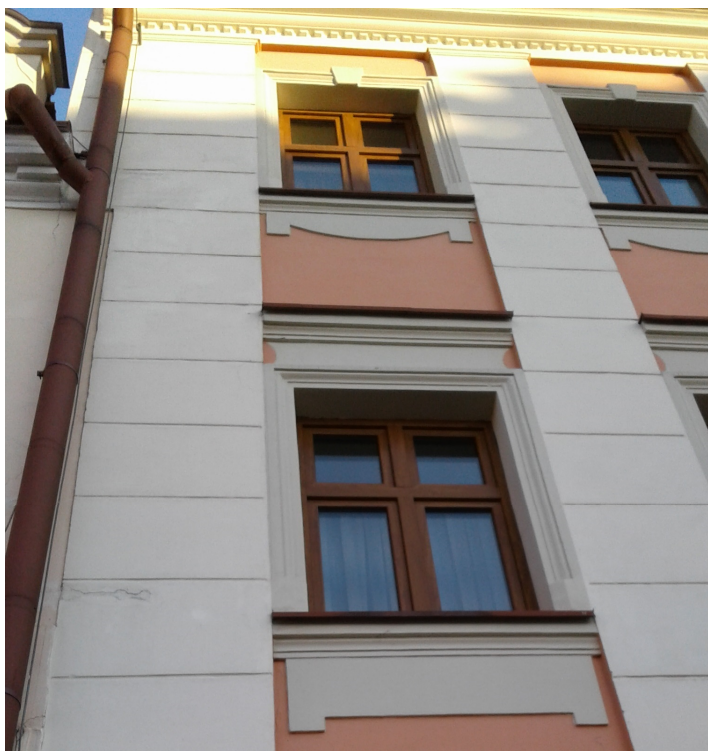
Kamienica nr 13 jest również przykładem błędu wykonawczego polegającego na zbyt mocnym dociskaniu szpachli. Zacieranie „na gładko” obniża estetykę elewacji, a co gorsze powoduje kondensację spoiwa na powierzchni tynku. Wynikiem takich działań jest pojawienie się rys skurczowych i obniżenie dyfuzyjności [6].

Rys. 7. Zatarcie na gładko, fot. autor, Luty 2017

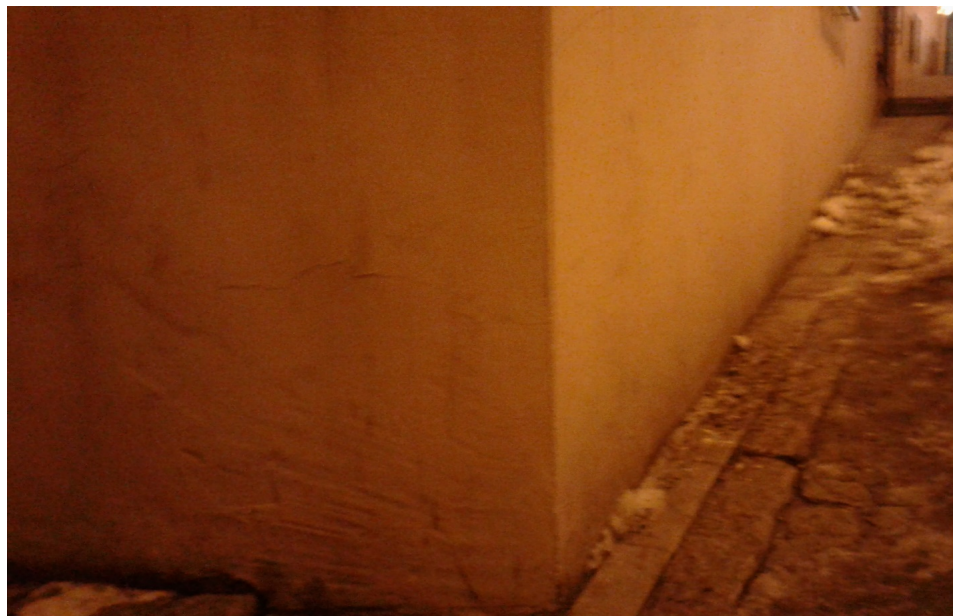
Złym nawykiem jest uzupełnianie skorodowanego tynku poprzez nanoszenie materiałów różniących się charakterystyką w stosunku do tynku istniejącego. Niedopuszczalnym jest stosowanie materiałów o niskiej paroprzepuszczalności, przykładowo szpachli cementowych. [6]

Rys. 8. Nieprawidłowe uzupełnienie skorodowanego tynku, fot. autor, Luty 2017

Ważnym czynnikiem, decydującym o prawidłowym funkcjonowaniu systemu tynków renowacyjnych jest stosowanie farb o możliwie najniższym oporze dyfuzyjnym i współczynniku przenikania wody. Spośród dostępnych na rynku farb, najodpowiedniejszą, w przypadku obiektów uprzednio zawilgoconych, jest farba sylikatowa (czysta farba krzemianowa).

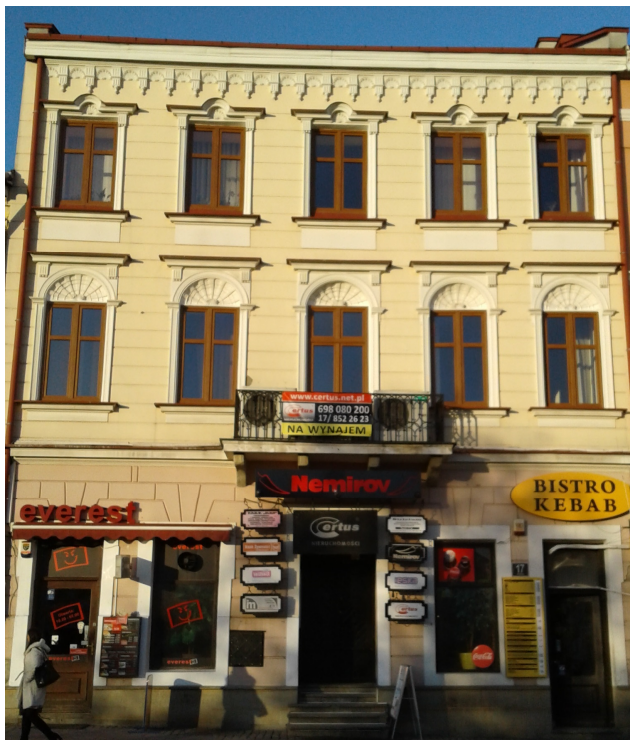
Rys. 10. Kamienica nr 17, fot. autor, Luty 2017

Rozwiązaniem, które wraz z upływem czasu spowoduje wzrost zawilgocenia elementu jest stosowanie farb akrylowych. Charakteryzują się one znikomą paroprzepuszczalnością (duży opór dyfuzyjny). Przykładem potwierdzającym teorię jest stan kamienicy nr 17, której oszczędności są bardzo mocno zawilgocone (12%).

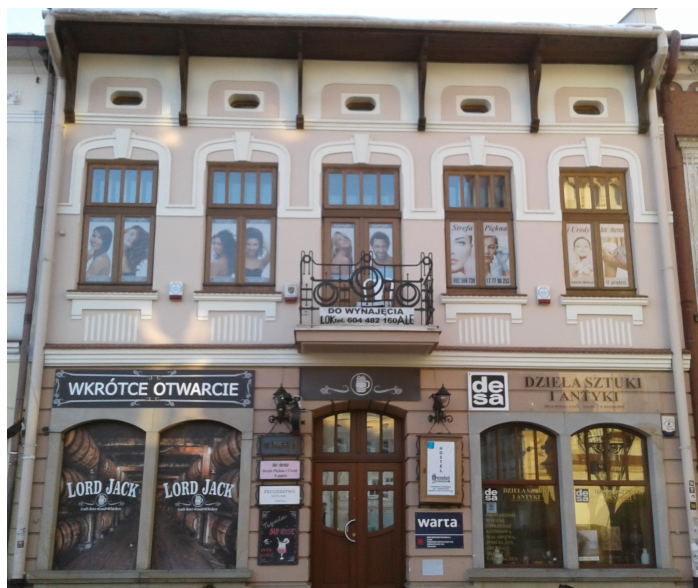
Rys. 11. Kamienica nr 4, fot. autor, Luty 2017

Znajdująca się w rynku kamienica nr 4 jest przykładem wadliwej konstrukcji warstw elewacji. Pokrycie ściany styropianem powoduje podwyższenie strefy podciągania kapilarnego, a w związku z tym wzmożone zawilgocenie w wyższych partiach muru. Poziom zawilgocenia strefy cokołowej (19,2 %) wskazuje na brak izolacji poziomej i jest przyczyną odparzania warstw pokrycia elewacji. Podobna sytuacja ma miejsce w przypadku kamienicy nr 17 (strefa cokołowa 6%, ściana 8,5%).
